Tilstandsrapport

Tomannsbolig

Nedre Idrettsvei 3, 8624 MO I RANA

Tomannsbolig - Byggeår: 1955

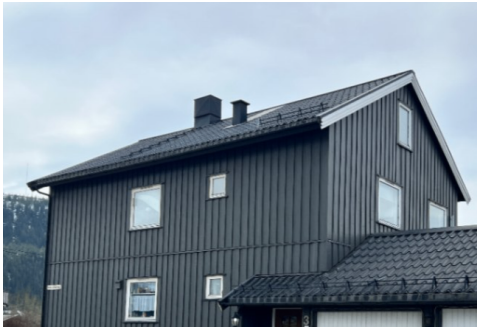
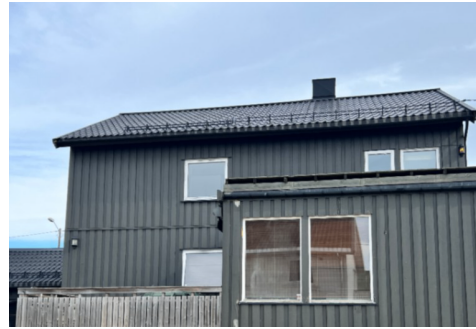
- Det er ikke tilfredsstillende bortledning av vann fra taknedløp ved grunnmur.
- Det mangler snøfangere på hele eller deler av taket, men det var ikke krav om dette på byggemeldingstidspunktet.
- Det er avvik:

Det bør etableres snøfangere med tanke på personsikkerhet.

Takrenner må tilkobles nedløp.

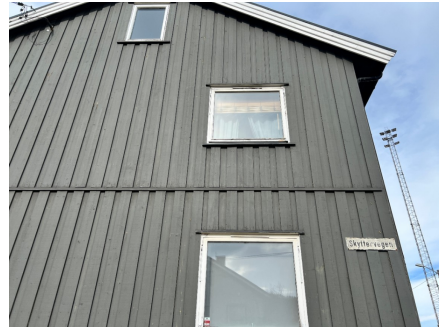
- Det er påvist spredte råteskader i bordkledningen.

- Råteskadet trekledning må skiftes ut.
- Råteskader i bordkledningen kan fortsette å utvikle seg både i tilliggende bordkledning og til bakenforliggende veggkonstruksjon, dersom en ikke foretar tiltak.

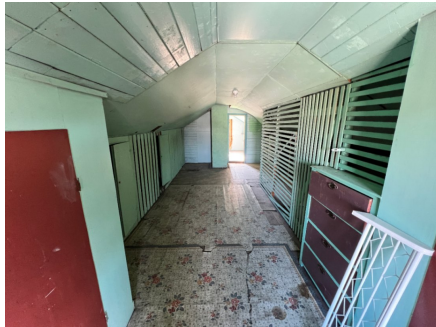
TG.2 Takkonstruksjon/Loft

- Hele takkonstruksjonen er gjenbygget. Det er ingen mulighet til vurdering utover alder og observasjoner fra underliggende etg.
- Det er avvik:

Det er noen merker etter fukt i taktro ved takgjennomføringer. Det er ikke observert fukt. Loftet er til stor del innebygd og kun stedvis kontrollerbar.

Avvik bør observeres videre.

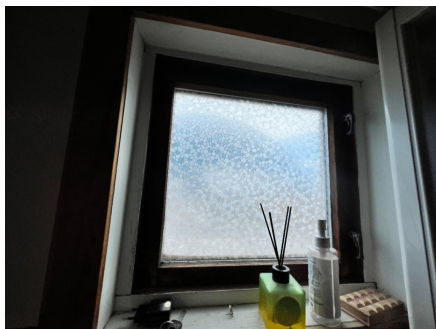
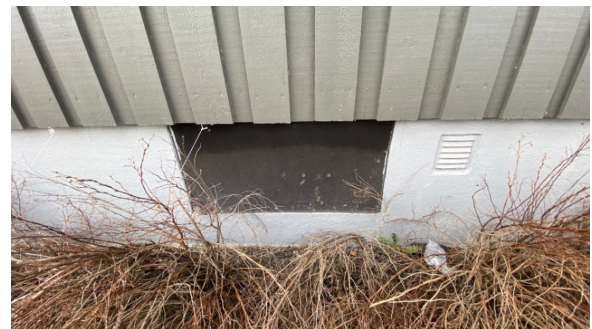
TG 3 Vinduer

- Det er påvist vinduer med fukt/råteskader.

Vinduene er generelt slitte, enkelte vinduer har råteskade, flere har punterte glass, flere er vanskelig å stenge og ett går ikke å stenge. Det er montert asfaltplate over ett vindu i kjeller.

- Vinduer med råteskader må erstattes med nye.

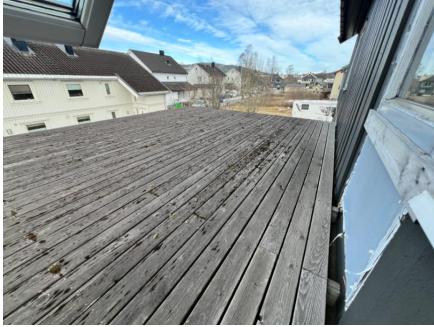
TG 3 Dører

- Det er påvist dør(er) med fukt/råteskader.

Balkongdør i 2. etasje er råteskadet.

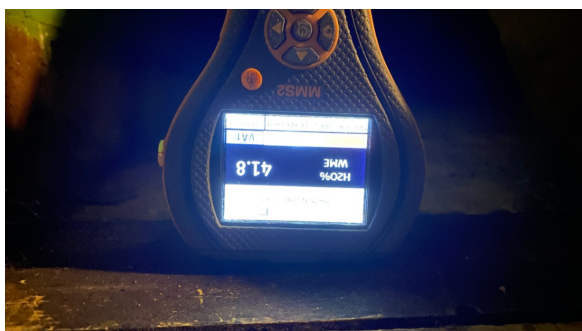
Det ble målt en fuktighet på 17,7%, som er ett kristisk nivå i vegger i kjellerstue. Treverk bør ha fuktinnhold lavere enn 15 vektprosent. 16-18% er i følge Byggforsk 421.132. ett kritisk nivå, der det over tid kan det oppstå vekst av mugg- og råtesopp.

- Det er påvist synlige fukt/råteskader i treverk i kjeller. Det er råte og fukt i gulv i gang ved trapp. Det er høyt fuktnivå i gulvet i i andre enden av gangen. Fuktmålt med stifter til 17,7%.

Det er også påvist høyt fuktnivå i bodvegger i kjeller. Det ble målt med stifter i nerkant av vegger. Det ble målt 20,7%.

Det er for øvrig gjort induksjonssøk på betonggulv med noe forhøyede verdier. Det er synlig fukt og saltutslag på betong i bod.

- Tiltak:
- Det påviste fuktnivå gir grunn til å overvåke konstruksjonen jevnlig for å se utvikling over tid, og eventuelt foreta tiltak for å unngå fuktskader.

Avvikene må undersøkes nærmere for å finne årsak og omfang av fuktproblem. Avvikene må sees i sammenheng/vurderes sammen med drenering.

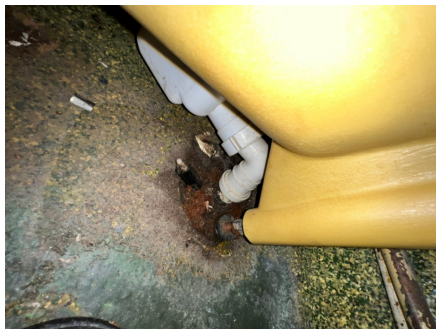
Vær obs ved bruk. Sluk må rengjøres. Bruk av dusjkabinett må videreføres. Manglende oppgradering av våtrommet medfører høy risiko for at konstruksjonene ikke vil tåle vanlig bruk av vann eller lekkasjer. Dette kan føre til fuktskader på tilstøtende konstruksjoner.

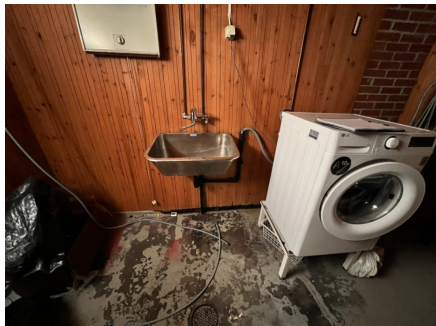
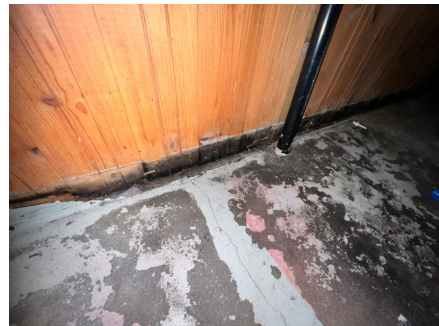
Rommet er ikke oppbygd med kontinuerlig tettesjikt/membran på vegger og gulv.
Det er råteskade i panelt vegg.

- Våtrommet må totalrenoveres. Alle forhold med tettesjikt, våtsone, sluk m.m. må dokumenteres.

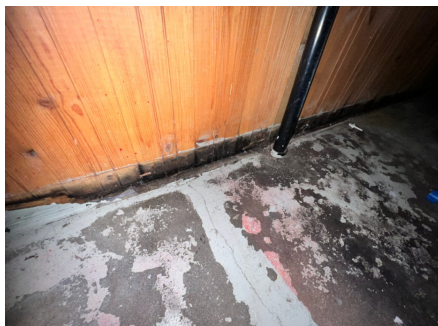
- Hulltaking er ikke foretatt da det allerede er påvist andre avvik i våtsonen.

Det er råteskade i vegger.

- Gjennomføre ytterligere undersøkelser og foreta utbedring av skade.

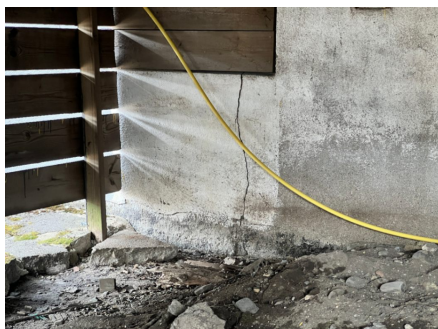
- Grunnmuren har sprekkdannelser.

Anbefaler at sprekken holdes under oppsikt og ved endringer må utbedringer foretas.

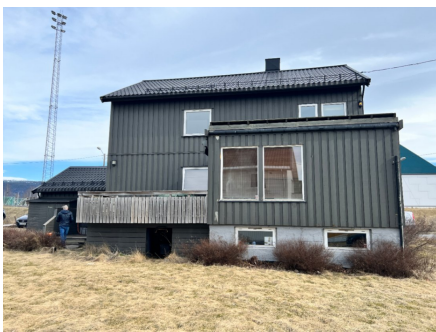
- Åpninger mellom trinn i innvendig trapp er større enn dagens forskriftskrav.
- Det er ikke montert rekkverk på balkong eller terrasse.
- Det er ikke montert rekkverk på utvendige trapper.
- Det er mangler/skader på håndslukkerutstyr ihht gjeldende forskrift om brannforebygging.
- Det er mangler/skader på røykvarslerutstyr ihht gjeldende forskrift om brannforebygging.
- Det er tegn på avvik i branncelleinndeling ut ifra dagens byggtekniske forskrift.
- Det mangler håndløper på vegg i det innvendige trappeløpet.

- For å avklare omfanget av avvik ved branncelleinndeling må det gjøres nærmere undersøkelser av en kvalifisert fagkyndig person. Brannen kan spre seg raskere ved avvik i branncelleinndelingen.
- Åpninger i innvendige trapper er såpass store at det ut ifra sikkerhetsmessige forhold anbefales å lage mindre åpninger.
- Innhent nytt røykvarslerutstyr.
- Håndløper på innvendig trapp må monteres på vegg for å tilfredsstille krav på byggetidspunktet.
- Rekkverk for utvendige trapper må monteres for å lukke avviket.
- Innhent nytt brannslukningsutstyr.
- Rekkverk må monteres på balkong eller terrasse for å lukke avviket.
- Returrekkverk må festes.
