# TILSTANDSRAPPORT

Nattlandsveien 51  
5093 BERGEN  
4601/160/0/463/0/0

01.12.2025

Befaring utført den 23.12.2025 av:

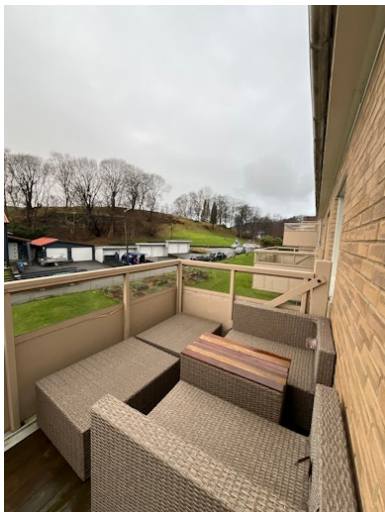
Balkong med tilkomst fra stue, oppmålt til 7m2.

Det ble ikke registrert forhold med behov for tiltak.

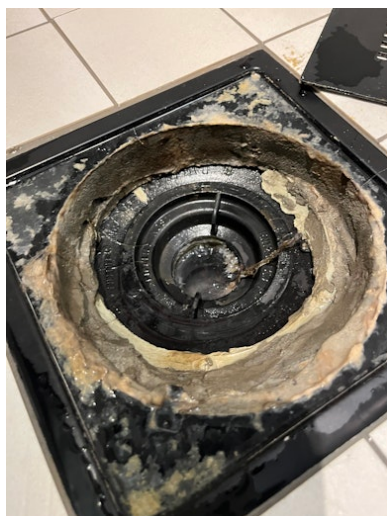
Det er etablert plastsluk i dusjonen.

Det er synlig bruk av både membran og mansjett under klemring i sluk.

Ingen symptomer på svikt i tettesjikt ble avdekket.

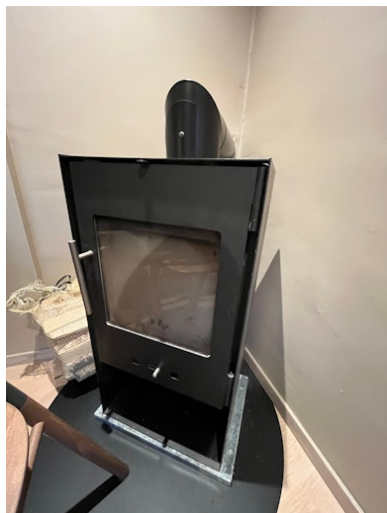
Visuell kontroll viser ingen sprekker eller tegn til skader i pipemur.

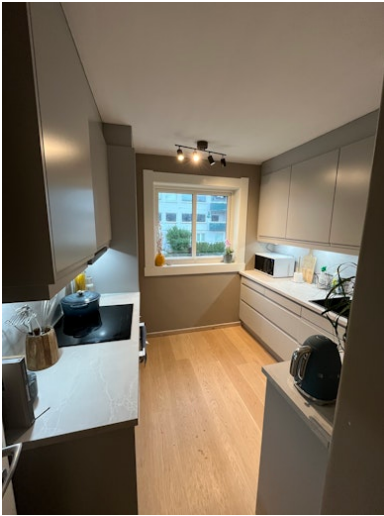
Det er etablert både komfyrvakt over stekesonen og lekkasjevakt under skrog med vanninstallasjoner.

Ved stikkprøvekontroll med fuktindikator på erfaringsmessig utsatte steder ble det ikke registrert negative fuktindikasjoner. Kjøkkenet vurderes å være i bruksmessig god stand med normal bruksslitasje.

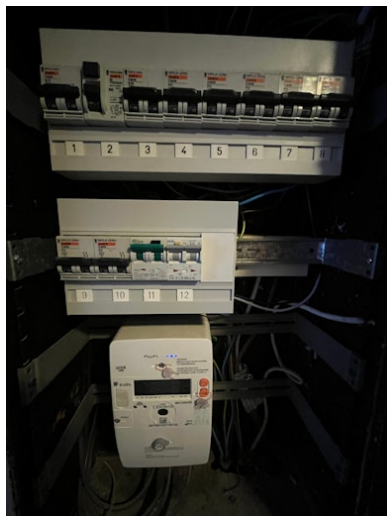
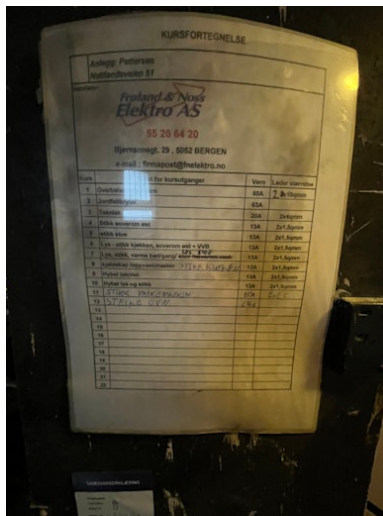
Det elektriske anlegget er ikke Tilstandsgrad-vurdert da undertegnede ikke innehar den faglige kompetansen for vurdering av dette i henhold FEK §9 (Forskrift om elektroforetak og kvalifikasjonskrav for arbeid knyttet til elektriske anlegg og elektrisk utstyr).

Det er likevel foretatt en enkel vurdering av anlegget basert på selgers informasjon og besiktelse av synlige deler i boligen. Undersøkelsen er basert på spørsmål og punkter fra forskriften Tryggere Bolighandel som ble vedtatt 01.01.2022.
