# Tilstandsrapport

Andelsleilighet

Gullbekken 2C , 2030 NANNESTAD

Befaringsdato: 10.02.2026

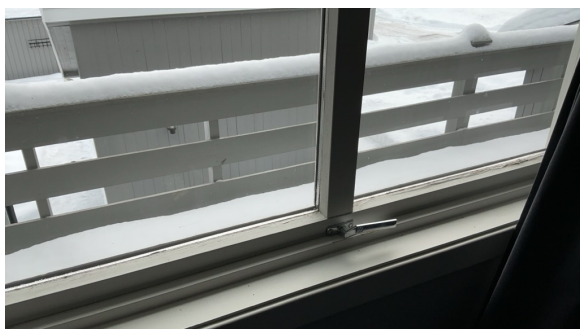
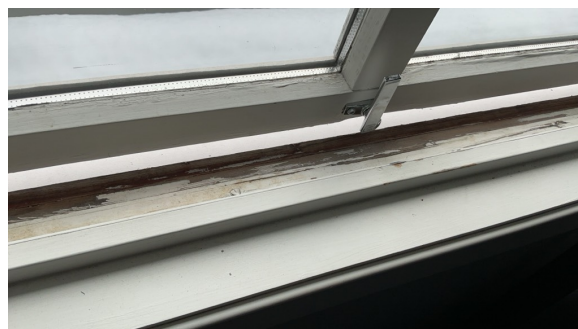
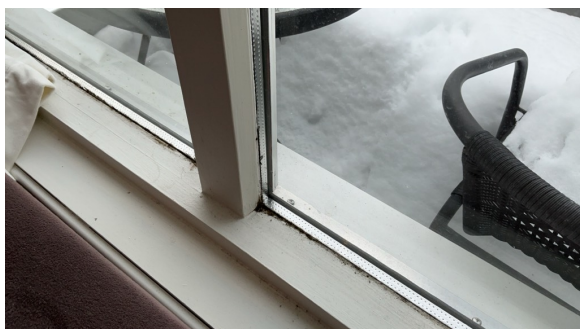
- Det er påvist at enkelte vinduer er vanskelig å åpne/lukke.
- Det er avvik:

Det er ikke behov for straktiltak siden vinduene fungerer i dag, men ut ifra alder kan skader eller punkteringer oppstå på eldre vinduer.

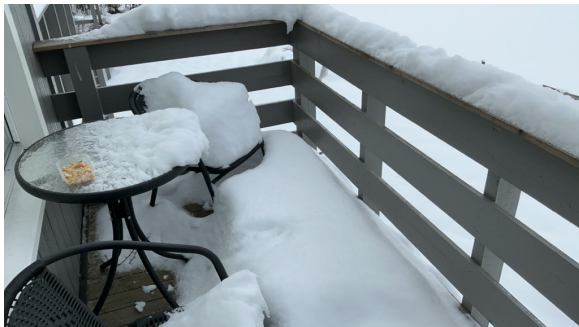
## **Balkonger, terrasser og rom under balkonger**

Balkong med utgang fra stue. Konstruksjoner og overflater i treverk.  
Snødekket på befaringsdagen.  
Rekkvershøyde 94 cm.

- Det bør foretas nærmere undersøkelser av balkong/terrasser når den er snøfri.

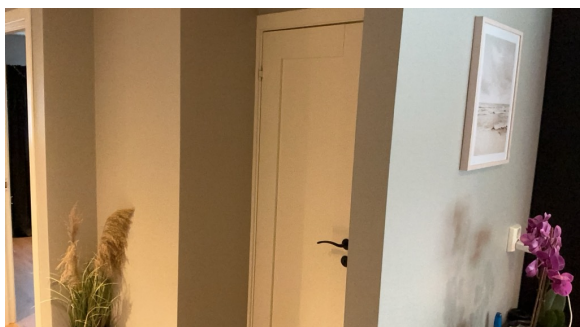
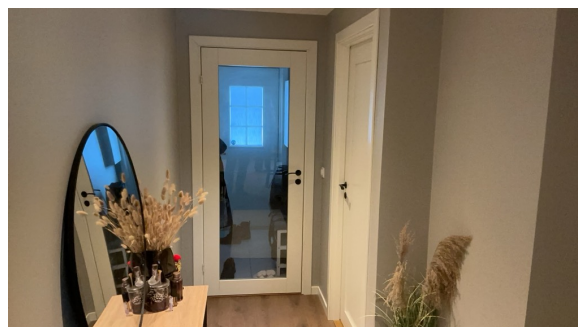
## TG 2 Etasjeskille/gulv mot grunn

- Det er målt høydeforskjell på mellom 15-30 mm gjennom hele rommet. Tilstandsgrad 2 gis med bakgrunn i standardens krav til godkjente måleavvik.

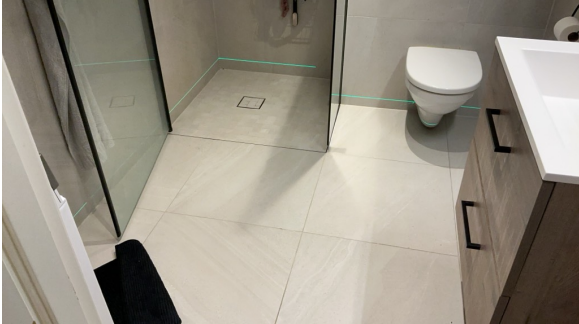
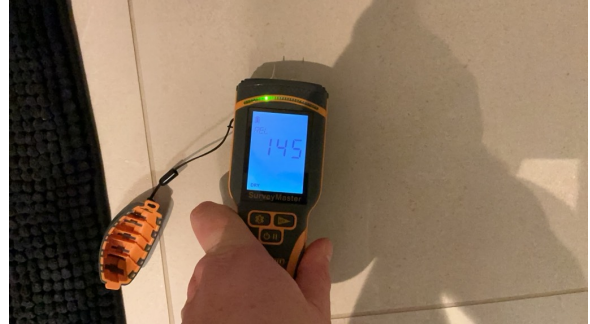
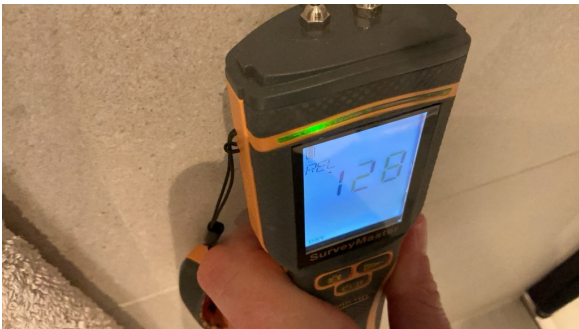
#### TG 2 Overflater Gulv

Gulv. Fliser, med varme. Ved enkle fuktsøk ble det ikke registrert unormale verdier. Det dusjes direkte på gulv/vegg, noe som gir økt belastning på konstruksjonene. Fallforhold på gulvet er målt og funnet tilfredsstillende. Det er målt ca 45 mm høydeforskjell på gulv fra dørterskel til topp slukrist.

- Selv om bom eller hull lyd ikke alltid er et umiddelbart problem, bør det overvåkes nøye før eventuell utvikling i sprekker i flisfuger e.l. oppstår. Dette må en foreta tiltak for, for å begrense utviklingen.

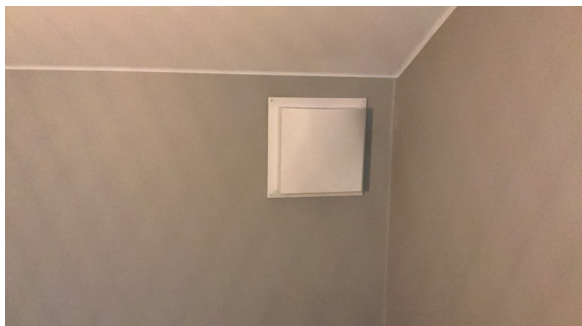
## TG 2 Ventilasjon

Ventilasjonen består av naturlig ventilasjon. Frisk tilluft blir tilført gjennom ventil i yttervegg, ventiler i vindu eller gjennom aktiv lufting med vinduer. Brukt luft trekkes ut uten bruk av vifter.

Ventileringen er ikke i henhold til dagens krav. Tiltak må vurderes ut fra bruk/behov.
