TILSTANDSRAPPORT

Tomannsbolig

Nordre Hallsetveg 36A

06.11.2023

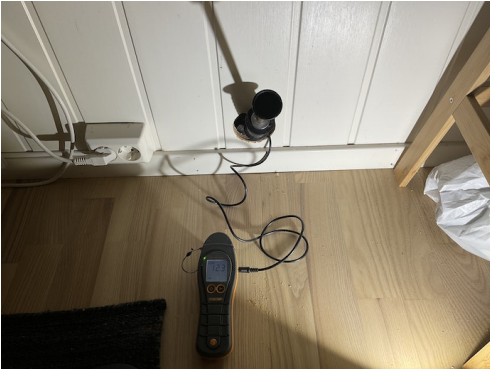
Rom i underetasjen er helt eller delvis igjennkledde med plateslåtte vegger og oppforede gulv. Ved tilfeldige stikktagninger med fuktsøker og visuell kontroll ble det ikke avdekket tegn til fukt eller øvrige skader i rom under terreng.

Hulltaking tatt på sørveggen, inne på kjøkken - Hybel 1.

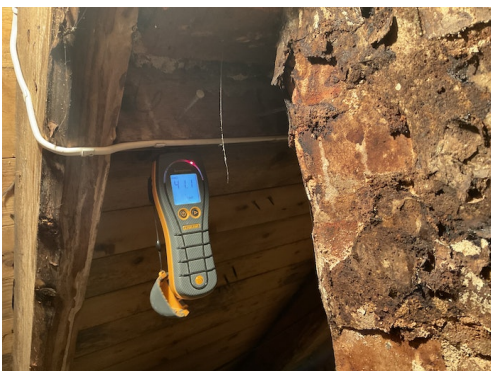
Det ble avdekket høy luftfuktighet på loftet, på taktro og taksperrer. Det registreres vannmerker rundt pipe og svartesopp på takkonstruksjonen.

Fuktmåling rundt pipe.

Det registreres vannmerker og måles høye fuktverdier på taksperrer og taktro inne på loftet.

Loft: Det ble avdekket høy luftfuktighet på loftet, på taktro og taksperrer. Det registreres vannmerker rundt pipe og svertesopp på takkonstruksjonen. Strakstiltak anbefales for å sikre takkonstruksjonen.

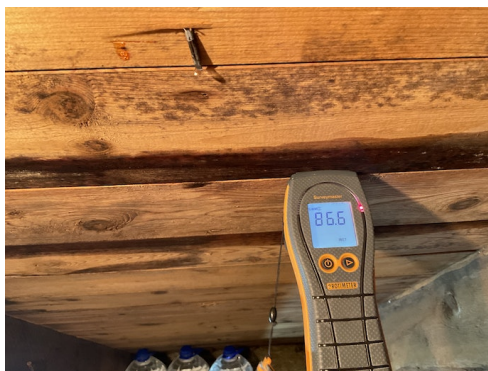
Vanndråper ble avdekket på innsiden av taktro, noe som tyder på varmelekkasje og manglende gjennomlufting av kaldloftet.

Det registreres høye fuktverdier i taktro og stedvis på taksperrer.

Fuktmåling, taktro.

Takkonstruksjon: Takkonstruksjonen er oppført av taksperrer med taktro over. Det registreres mangelfull lufting av takkonstruksjonene. Det ble avdekket noe kondens på innsiden av himlingen/kaldloftet noe som kan indikere feil oppbygning. Vandråper ble avdekket på innsiden av taktro, noe som tyder på varmelekkasje og manglende gjennomlufting av kaldloftet. Isolasjon ved raft tetter ut mot raft noe som begrenser ventileringen av kaldloftet. Det ble registrert stedvis svertesopp. Tiltak for å sikre tilstrekkelig ventilering av kaldloftet anbefales.

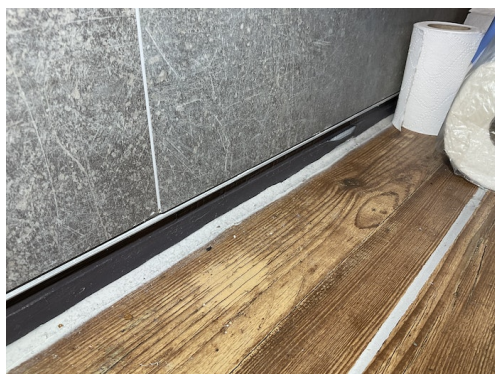
Perforering av membran.

TG 3 er satt på bakgrunn av ufagmessig utførelse på fuktsikringen. Det registreres løse plater i hjørner og fraværende silikon. Fraværende silikon mellom sokkel list og våtromsplater. Det registrert perforering av membran i overgang gulv/vegg. Membran ikke tilfredsstillende.
