# Tilstandsrapport

Boligbygg med flere boenheter

Helgedalen 8 , 1528 MOSS

Befaringsdato: 29.01.2026

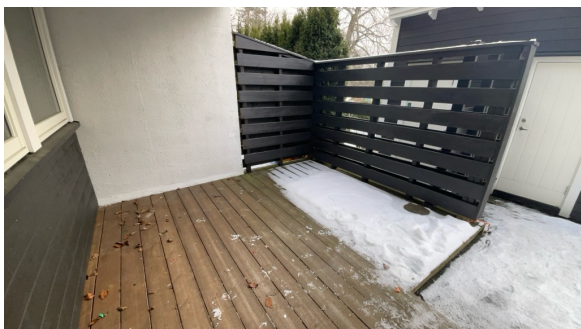
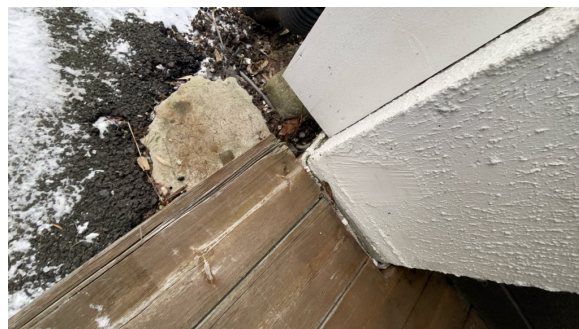
### TG 2 Balkonger, terrasser og rom under balkonger

Noe skader på gulv, deler av konstruksjonen er tildekket av snø.

Utbedre skader på trekonstruksjoner.

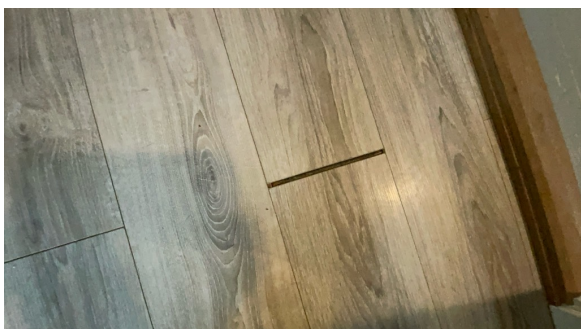
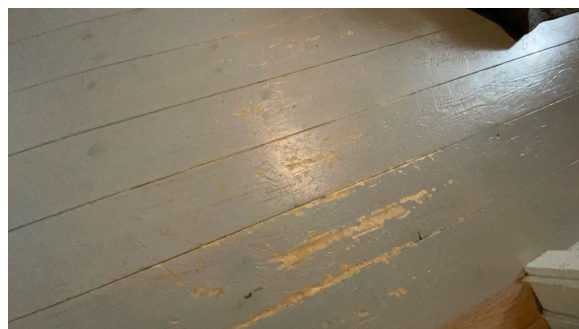
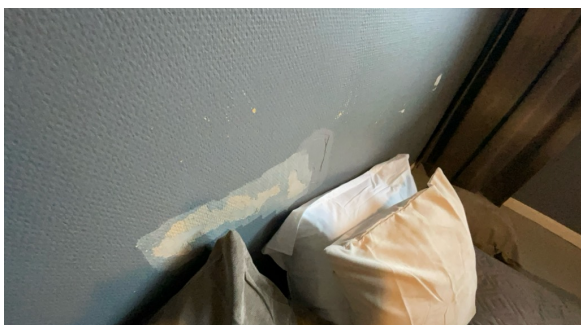
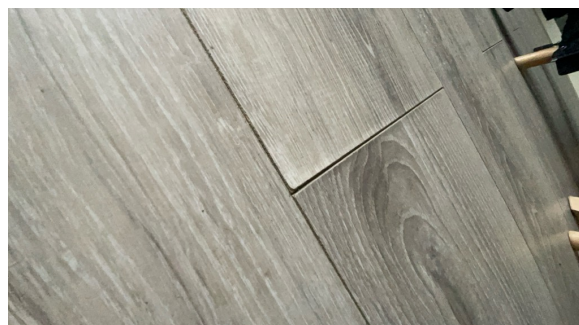
### TG 2 Overflater

- Overflater har en del slitasjegrad utover det en kan forvente.

Sprekker og fuktskader lam. Kraftig slitasje tregulv.

Skader vegger soverom.

- Overflater må utbedres eller skiftes.

Skader og slitasje må trolig utbedres som utskiftning/vedlikehold vegger. Kraftig lukt etter hund kan resultere i at deler av gulv må byttes.

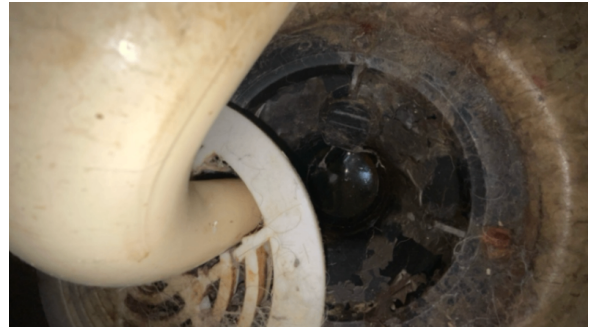
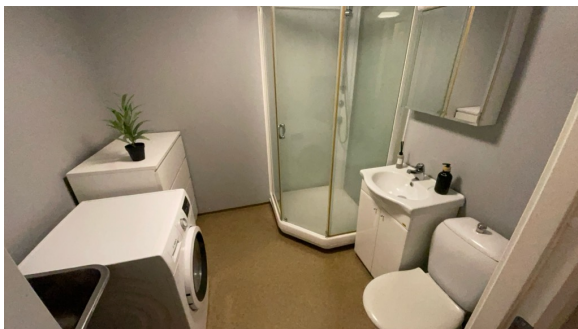
## 1 TG 3 Generell

- Våtrommet må oppgraderes for å tåle normal bruk etter dagens krav.

Fuktskader innredning.

Løs dør kabinett

Skader nedre del vegger.

Rust skruer i sluk.

- Manglende oppgradering av våtrommet medfører høy risiko for at konstruksjonene ikke vil tåle vanlig bruk av vann eller lekkasjer. Selv om det er dusjkabinett, er det fortsatt en betydelig risiko for at våtrommets konstruksjoner ikke tåler lekkasjer. Dette kan føre til fuktskader på tilstøtende konstruksjoner.

Alder indikerer at normal forventet brukstid er passert, lekkasje med påfølgende skader kan plutselig oppstå. Det må forventes at påkostninger/utskiftninger skal utføres innen kort tid, men det er vanskelig å mene noe om når dette blir påkrevet. Risikoen med å utsette denne type oppgradering er at andre deler av bygningsmassen vil kunne bli påført unødvendige skader som følge av en følgeskade i utett baderom.

- Våtrommet må totalrenoveres. Alle forhold med tettesjikt, våtsone, sluk m.m. må dokumenteres.

**Kostnadsestimat: 200 000 - 500 000**

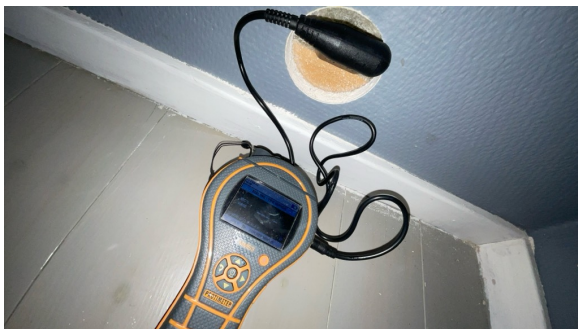
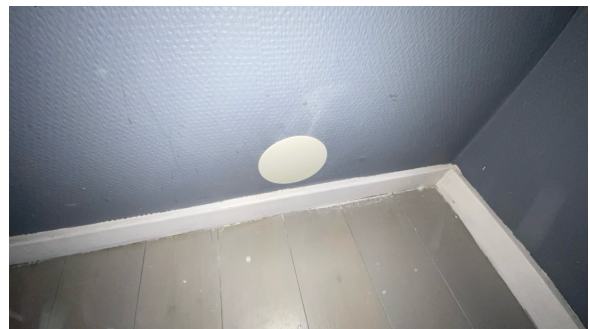
### TG 0 Tilliggende konstruksjoner våtrom

Hulltaking er foretatt uten å påvise unormale forhold. Hulltaking er foretatt ved/i Soverom.

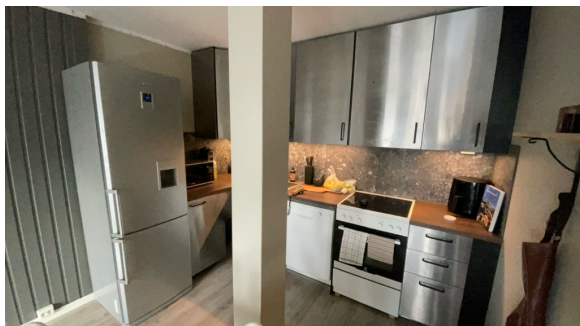
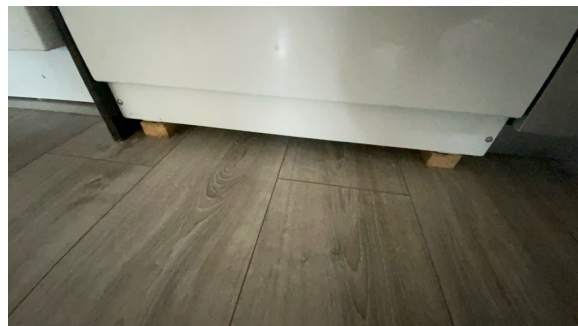
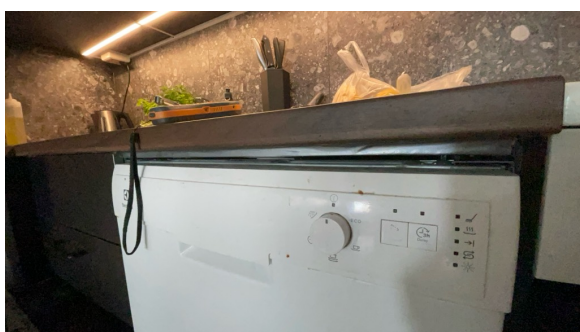
### TG 2 Overflater og innredning

Høyde benk er 93 cm over gulv, dette er høyere en normalt.

Høyde på benk gir utfordringer med høyde på hvitevarer.

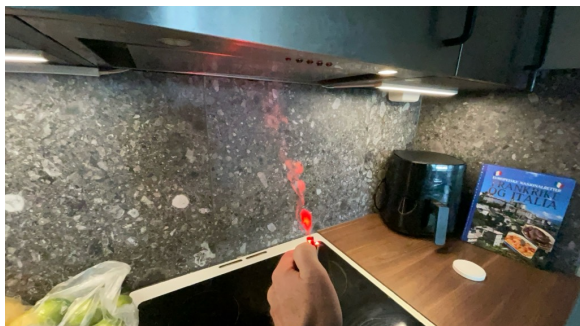
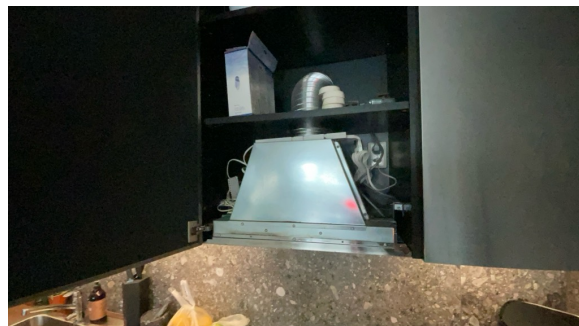
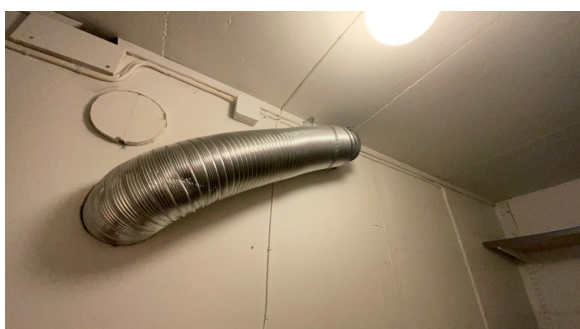
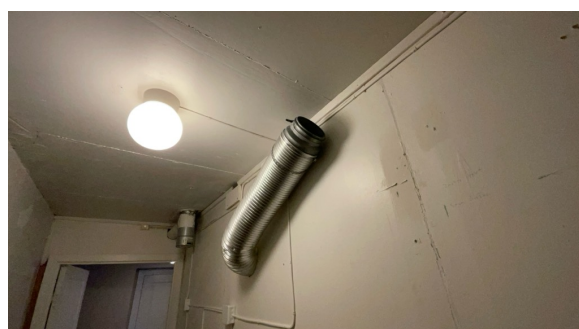
### **Avtrekk**

Kanal på avtrekk kjøkken er avsluttet i bod.

Det må etableres avtrekk ut av leiligheten. Konsekvens av manglende tiltak er dårlig inneklima og lukt.

**Kostnadsestimat: 20 000 - 100 000**

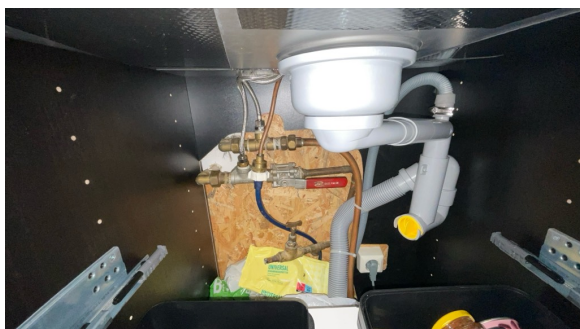
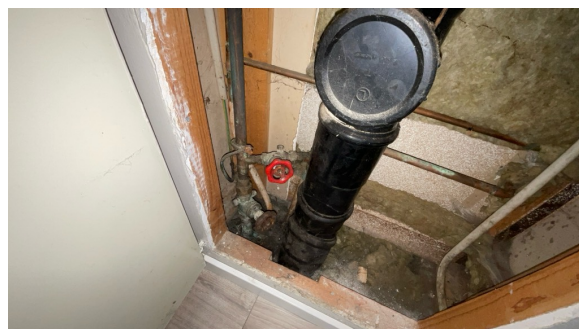
### TG 2 Vannledninger

- Mer enn halvparten av forventet brukstid er passert på innvendige vannledninger.

- I forbindelse med oppgradering av våtrom vil det være naturlig med utskiftning av rør.
- Tidspunkt for utskiftning av vannledninger nærmer seg.
- Det er ikke behov for utbedringstiltak siden anlegget fungerer i dag, men ut ifra alder kan skader plutselig oppstå på eldre anlegg.

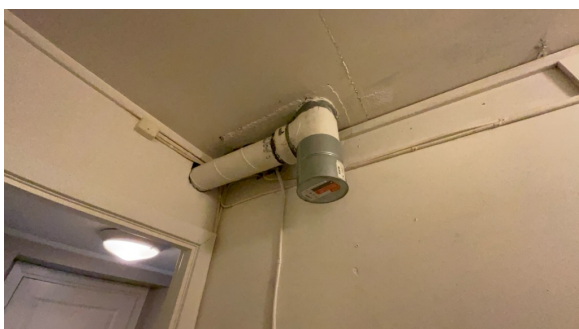
- Det er påvist mangelfull ventilasjon på ett eller flere rom i boligen.

Grunnvent kjøkken er koplet ut.

- Det bør etableres veggventiler/vindusventiler i alle oppholdsrom som ikke har det.

Ventilasjon i leiligheten må økes. Konsekvens av manglende tiltak er dårlig inneklime på grunn av liten utskifting av luft.

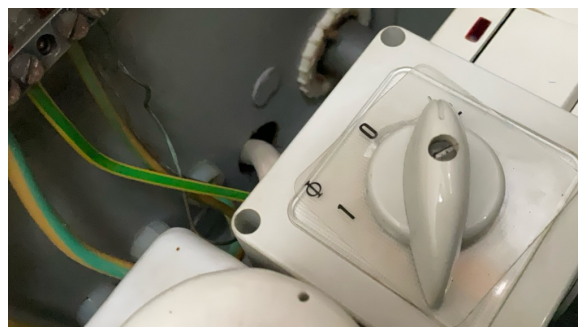
10. Er det tegn på at kabelinnføringer og hull i inntak og sikringsskap ikke er tette, så langt dette er mulig å sjekke uten å fjerne kapslinger?  
**Ja**
11. Finnes det kursfortegnelse, og er den i samsvar med antall sikringer?  
**Ja**
12. Foreta en helhetsvurdering av det elektriske anlegget, dets alder, allmenne tilstand og fare for liv og helse. Bør det elektriske anlegget ha en utvidet el-kontroll?  
**Ja Mangler dokumentasjon, innmat kjøkken varmepumpe.**

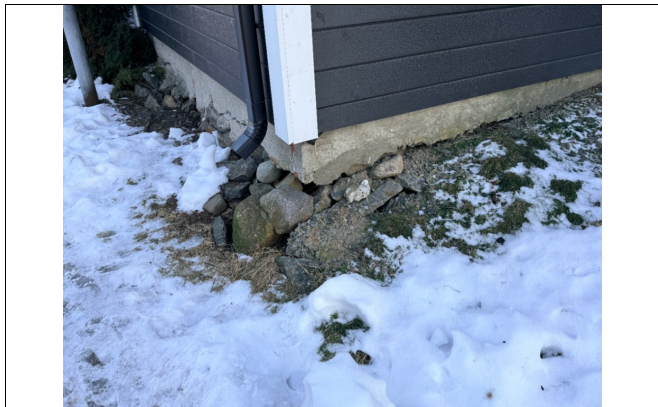
Fundament bod, masser raser ut.

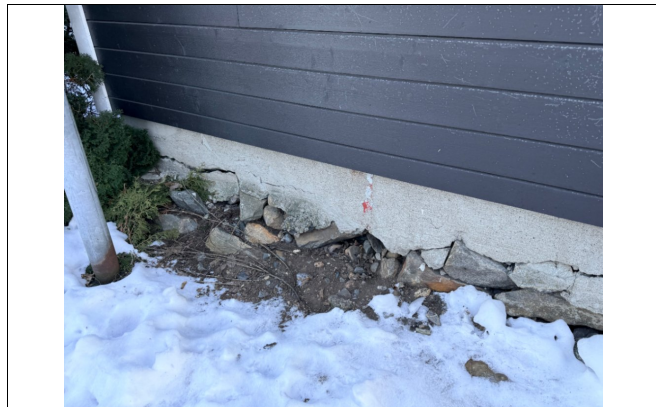
Fundament bod, masser raser ut.
