# Tilstandsrapport

Leilighet i boligblokk
-

Rugdeveien 28, 5097 BERGEN
-

Befaringsdato: 31.03.2025

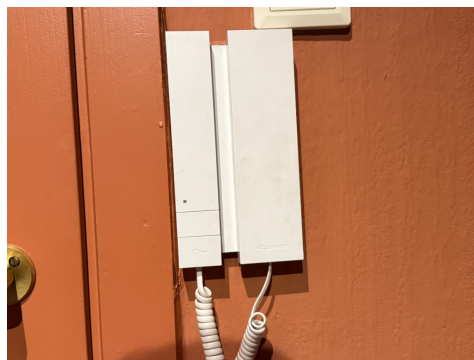
Dørtelefon i entre/gang.

Tidspunkt for eventuell utskifting av dører er vanskelig å anslå da dette vil variere ut i fra vedlikeholdintervall etc. Balkongdør fungerer frem til utskiftning.

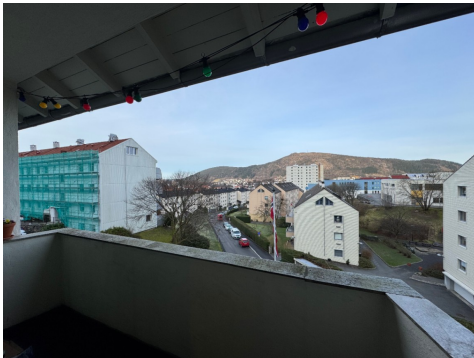
- Rekkverket er for lavt i forhold til dagens krav til rekkverkshøyder.
- Det er påvist andre avvik:

Balkong med utgang fra stue.

- Andre tiltak:
- Det er ikke krav om utbedring av rekkverkshøyde opp til dagens forskriftskrav.

Overvåk tilstanden på balkongen, foreta utbedringer i regi av Brl v/ behov. Tidspunkt for eventuell utbedring er vanskelig å anslå da dette vil variere ut i fra klimatiske forhold, vedlikeholdintervall etc.

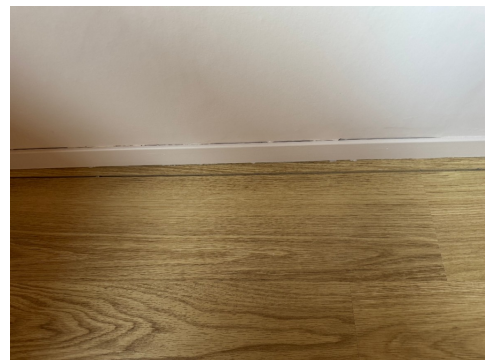
Glip i laminatgulv inntil vegg på soverom 2.

Laminatgulv bør lokal utbedres, ev. skiftes for å lukke avviket.

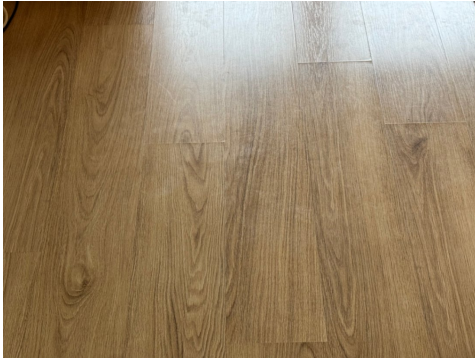
Fuktutsvelling i laminatskjøter i stue.

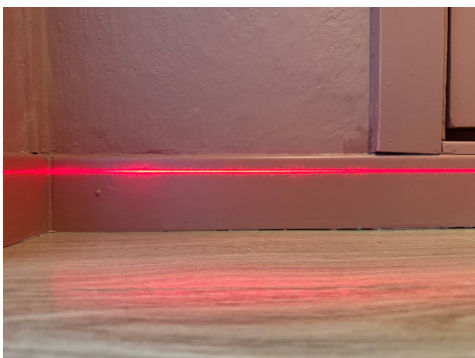
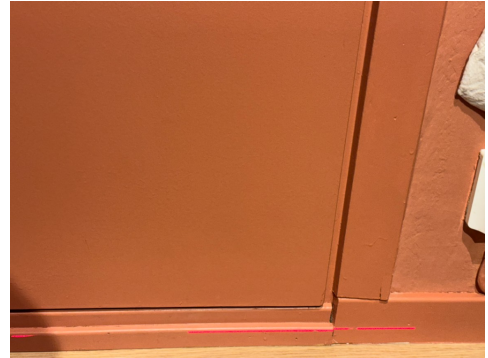
- Det er målt høydeforskjell på mellom 15-30 mm gjennom hele rommet. Tilstandsgrad 2 gis med bakgrunn i standardens krav til godkjente måleavvik.

Bilder viser skjevheter i gulv i entre/gang.

- For å få tilstandsgrad 0 eller 1 må høydeforskjeller rettes opp. Det vil imidlertid sjelden være økonomisk rasjonelt som et enkeltstående tiltak i en bolig som dette. Dersom boligen en gang skal renoveres, kan man vurdere slike tiltak.

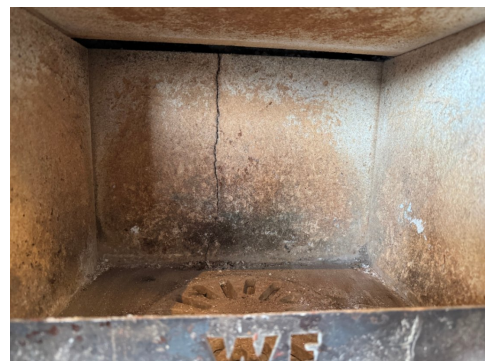
- Det er påvist andre avvik:
- Det er påvist sprekker i ildfast stein inne i ovnen.

Pipe er gjenkledd på bad. Alle sider på eldre piper skal være tilgjengelig/synlige. Poenget med synlige sider er å kunne føre tilsyn og sjekke etter riss/sprekker i pipe.

Sprekk i ildfast stein inni peisovn.

Ildfast stein inni peisovn må skiftes for å lukke avviket. Når pipe er rehabilitert så er det ikke lenger krav til at pipe skal være synlig på alle fire sider, da vil dagens løsning med gjenkledd pipe på bad fungere.

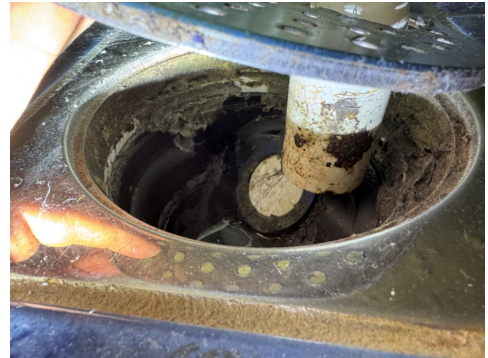
Plastsluk i dusjsone.

Innhent dokumentasjon om oppbygging av kasse bak toalett, om mulig. Det bør monteres membran i kasse bak toalett v/ en eventuell oppgradering.

Det anbefales å fortsette å benytte dusjkabinett på badet.

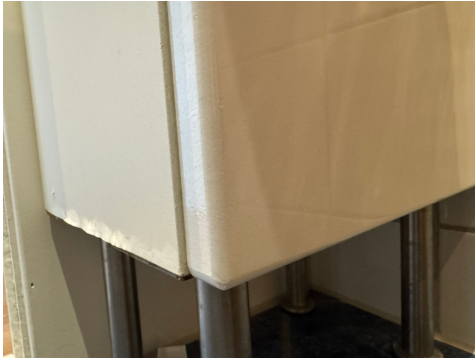
Svelling i nedre del av høyskap.

Pga VVS-utstyr sin alder må det påregnes vedlikehold, ev. utskiftninger v/behov.

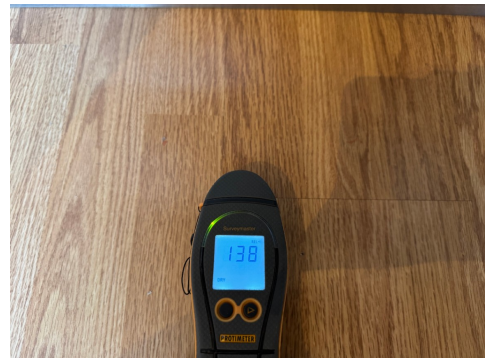
Ingen forhøyede fuktverdier ble registrert v/ utsatte områder.

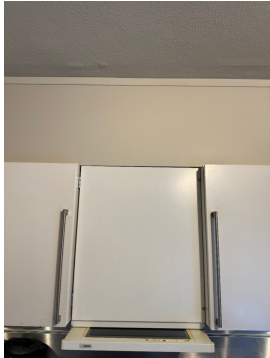
Kjøkkenventilator.

Pga ventilators alder må det påregnes vedlikehold, ev. utskiftninger v/behov.

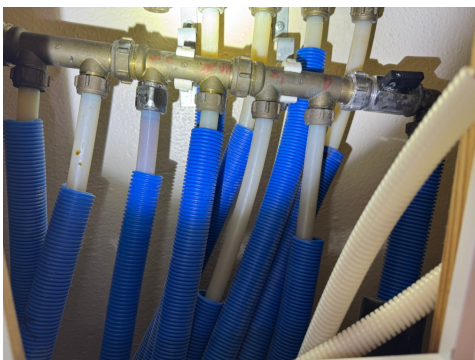
Pex rør er plassert i rørsentral i himling og ikke i rør i rør skap. Dvs. at rørfordelingen er montert uten et lukket fordelerskap. Hvis det skulle oppstå en lekkasje, vil ikke denne løsningen konsentrere lekkasjevannet mot sluket, som det ville ha vært tilfelle hvis det var et lukket fordelerskap.

Rørsentral i himling på bad.

Det bør monteres nytt fordelerskap til rør i rør system dersom det skal foretas oppgradering av bad og kjøkken.

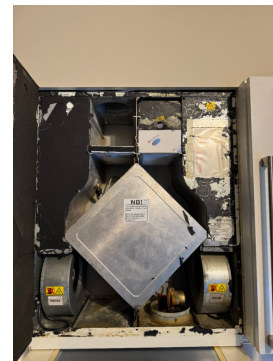
Innmat på luftbehandlingsaggregat.

Mrk. Styret i Brl har lagt inn bestilling på nytt aggregat til ventilasjonsanlegget.

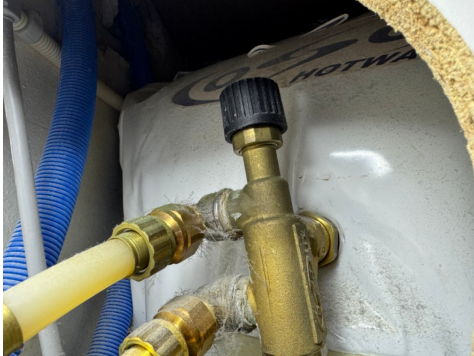
- Det er ikke påvist tilfredsstillende avrenning eller annen kompensere løsning fra varmtvannstank.
- Det er påvist at varmtvannstank er over 20 år
- Det er påvist andre avvik:

Varmtvannstank i kjøkkenskap.

- Det er ikke behov for utbedringstiltak siden tanken fungerer i dag, men ut ifra alder kan skader plutselig oppstå på eldre tanker.
- Andre tiltak:
- Det bør etableres tilfredsstillende avrenning eller lekkasjesikring ved varmtvannstank.

Varmtvannstank bør gjøres mer tilgjengelig for inspeksjon og ev. vedlikehold.

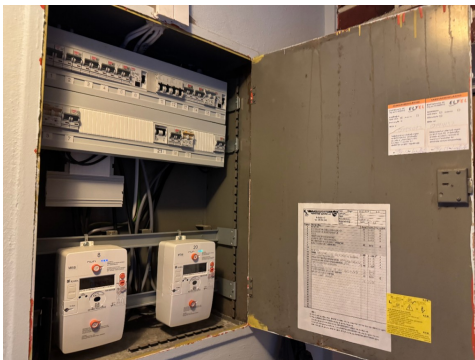
Det har ikke vært utført BKK el-kontroll de senere årene. Forskrift om elektrisk lavspenningsanlegg anbefaler at det blir foretatt regelmessig ettersyn av det elektriske anlegget hvert tiende år. På bakgrunn av overnevnte forhold anbefaler jeg en gjennomgang av det elektriske anlegget.

Sikringskap i fellesarealer. Sikringer som tilhører leiligheten, er på høyre del i skapet.
