Rugdeveien 28, 5097 BERGEN

**Sjelden og sjarmerende 3-roms
toppleilighet | Unik og gjennomført
stil | Vestvendt, solrik balkong |**

Tilstandsrapport

Befaringsdato: 31.03.2025

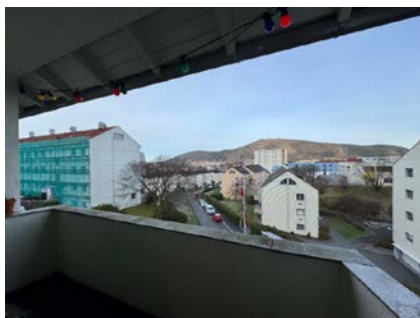
- Rekkverket er for lavt i forhold til dagens krav til rekkverkshøyder.
- Det er påvist andre avvik:

Balkong med utgang fra stue.

- Andre tiltak:
- Det er ikke krav om utbedring av rekkverkshøyde opp til dagens forskriftskrav.

Overvåk tilstanden på balkongen, foreta utbedringer i regi av Brl v/ behov. Tidspunkt for eventuell utbedring er vanskelig å anslå da dette vil variere ut i fra klimatiske forhold, vedlikeholdintervall etc.

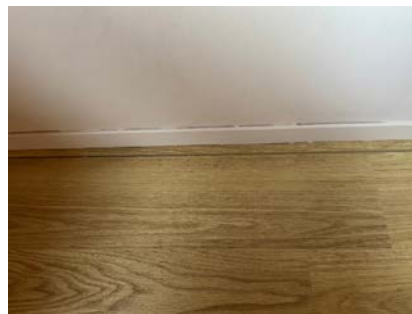
Glip i laminatgulv inntil vegg på soverom 2.

Laminatgulv bør lokal utbedres, ev. skiftes for å lukke avviket.

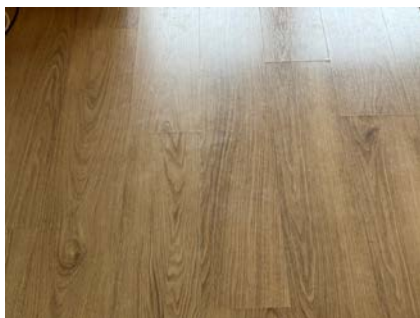
Fuktutsvelling i laminatskjøter i stue.

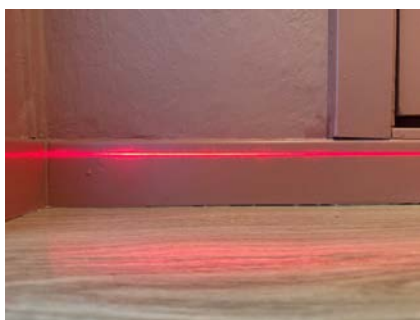
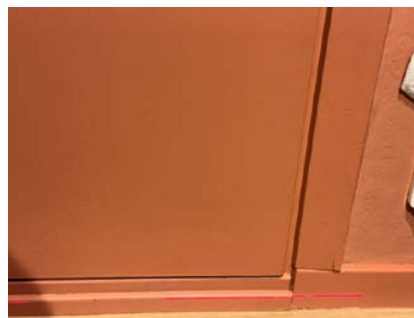
- Det er målt høydeforskjell på mellom 15-30 mm gjennom hele rommet. Tilstandsgrad 2 gis med bakgrunn i standardens krav til godkjente måleavvik.

Bilder viser skjevheter i gulv i entre/gang.

- For å få tilstandsgrad 0 eller 1 må høydeforskjeller rettes opp. Det vil imidlertid sjelden være økonomisk rasjonelt som et enkeltstående tiltak i en bolig som dette. Dersom boligen en gang skal renoveres, kan man vurdere slike tiltak.

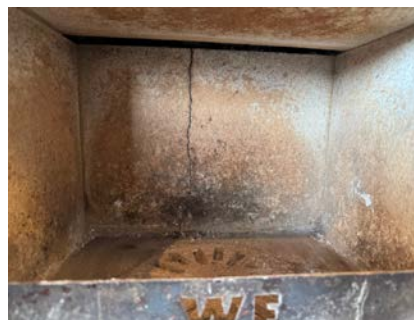
- Det er påvist andre avvik:
- Det er påvist sprekker i ildfast stein inne i ovnen.

Pipe er gjenkledd på bad. Alle sider på eldre piper skal være tilgjengelig/synlige. Poenget med synlige sider er å kunne føre tilsyn og sjekke etter riss/sprekker i pipe.

Sprekk i ildfast stein inni peisovn.

Ildfast stein inni peisovn må skiftes for å lukke avviket. Når pipe er rehabilitert så er det ikke lenger krav til at pipe skal være synlig på alle fire sider, da vil dagens løsning med gjenkledd pipe på bad fungere.

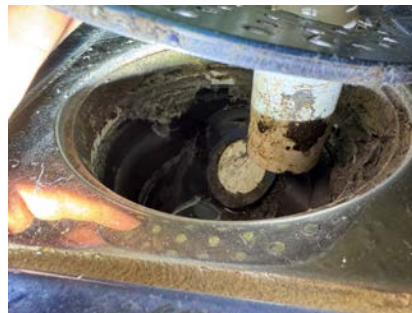
Plastsluk i dusjsone.

Innhent dokumentasjon om oppbygging av kasse bak toalett, om mulig.
Det bør monteres membran i kasse bak toalett v/ en eventuell oppgradering.

Det anbefales å fortsette å benytte dusjkabinett på badet.

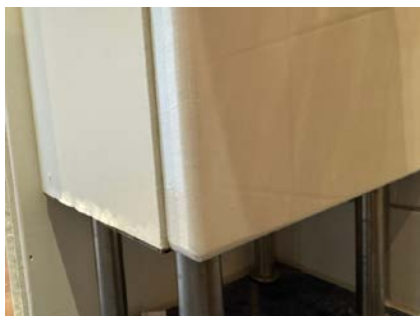
Vurdering av avvik: Det er påvist andre avvik: Det er svelling i nedre del av høyskap. Mer enn halvparten av forventet levetid er oppbrukt på VVS-utstyr.

Svelling i nedre del av høyskap.

Pga VVS-utstyr sin alder må det påregnes vedlikehold, ev. utskiftninger v/behov.

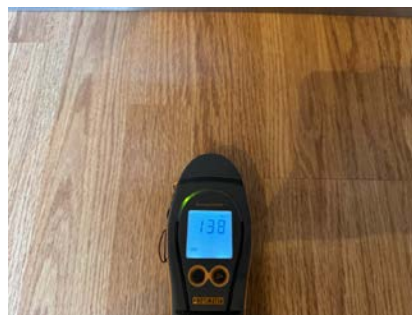
Ingen forhøyede fuktverdier ble registrert v/ utsatte områder.

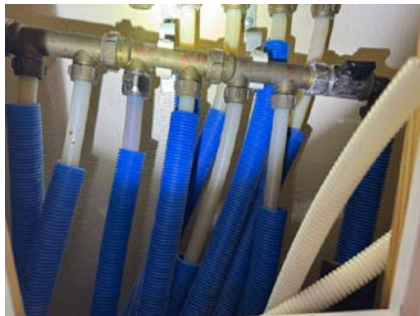
Pex rør er plassert i rørsentral i himling og ikke i rør i rør skap. Dvs. at rørfordelingen er montert uten et lukket fordelerskap. Hvis det skulle oppstå en lekkasje, vil ikke denne løsningen konsentrere lekkasjevannet mot sluket, som det ville ha vært tilfelle hvis det var et lukket fordelerskap.

Rørsentral i himling på bad.

Det bør monteres nytt fordelerskap til rør i rør system dersom det skal foretas oppgradering av bad og kjøkken.

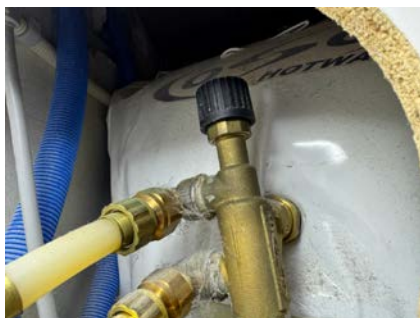
- Det er ikke påvist tilfredsstillende avrenning eller annen kompenserende løsning fra varmtvannstank.
- Det er påvist at varmtvannstank er over 20 år
- Det er påvist andre avvik:

Varmtvannstank i kjøkkenskap.

- Det er ikke behov for utbedringstiltak siden tanken fungerer i dag, men ut ifra alder kan skader plutselig oppstå på eldre tanker.
- Andre tiltak:
- Det bør etableres tilfredsstillende avrenning eller lekkasjesikring ved varmtvannstank.

Varmtvannstank bør gjøres mer tilgjengelig for inspeksjon og ev. vedlikehold.

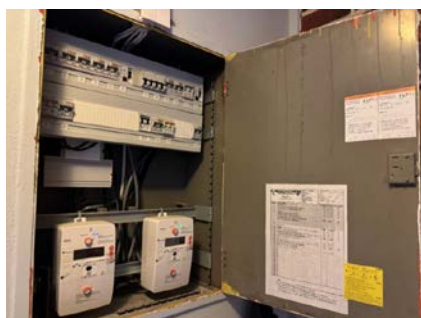
Det har ikke vært utført BKK el-kontroll de senere årene. Forskrift om elektrisk lavspenningsanlegg anbefaler at det blir foretatt regelmessig ettersyn av det elektriske anlegget hvert tiende år. På bakgrunn av overnevnte forhold anbefaler jeg en gjennomgang av det elektriske anlegget.

Sikringskap i fellesarealer. Sikringer som tilhører leiligheten, er på høyre del i skapet.
