Leilegheit i burettslag  
Regimentsvegen 61  
5705 Voss

#### Boligens tekniske tilstand:

Dato: 04/03/2026

| Befaringsdato: | 24.02.2026 |

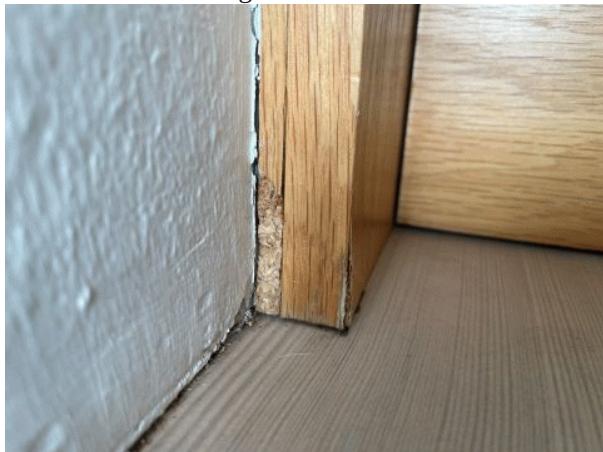
**Avvik:** Det er registrert svelling i nedre del av dekkside ved oppvaskmaskin, mot brannmur/vedomn. Forholdet indikerer fuktpåverknad på materialet, truleg knytt til vasssøl, damp eller mindre lekkasje over tid. Svelling medfører redusert bestandigheit og er eit teikn på at fukt har påverka innreiinga.

**Merknader:** Svelling dekkside.

Svelling i dekkside ved oppvaskmaskin som følgje av fuktpåverknad.

Risiko: Vidare fuktpåverknad kan føre til ytterlegare nedbryting av innreiinga og skjult fukt i tilstøytande konstruksjon.

Konsekvens: Det kan oppstå behov for utskifting av dekkside og kontroll av vassinstallasjonar for å avklare årsak og hindre vidare skade.

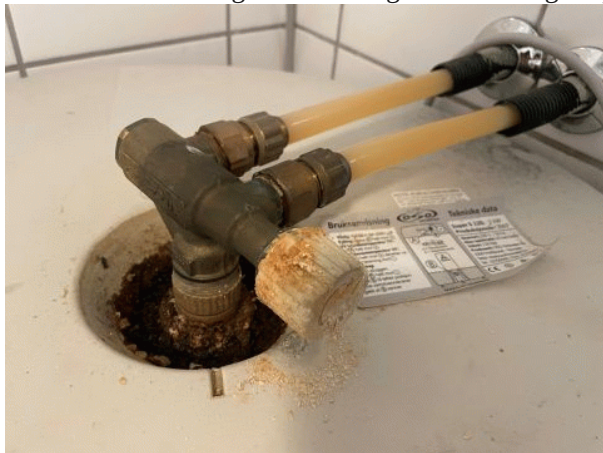
Det er registrert rust og kalkavleiringar ved beredaren sine inn- og uttilkoplingar. Slike avleiringar kan oppstå over tid og indikerer påverknad frå fukt, temperatur og vasskvalitet. Røyr-i-røyr-system er ført heilt fram til beredaren. Vanleg byggjemåte er å nytte meir varmetålande materiale den fyrste meteren ut frå beredaren, til dømes kopar. Plastbaserte røyr toler dårlegare høg temperatur, og løysinga kan bidra til forkorta levetid på røyrføringar sjølv om det ikkje vart registrert funksjonsavvik på befaringsdagen. Beredaren har ei usikker gjennverande rest-levetid jf. SINTEF Byggforsk.

**Merknader:** Rust og kalkavleiringar. Vassføringar i plast er misfarga som følge av temperatur.

Risiko: Alder, temperaturbelastning og avleiringar aukar risiko for svikt i beredar eller koplingar. Eventuell påverknad frå vasskvalitet kan bidra til vidare korrosjon og redusert levetid.

Konsekvens: Det må påreknast utskifting av beredar og eventuelt tilpassing av røyrføringar. Ved svikt eller lekkasje kan det oppstå behov for skadeutbetring og auka kostnader.
