# Tilstandsrapport

Enebolig

Østvedtvegen 32B , 3943 PORSGRUNN

Befaringsdato: 29.01.2026

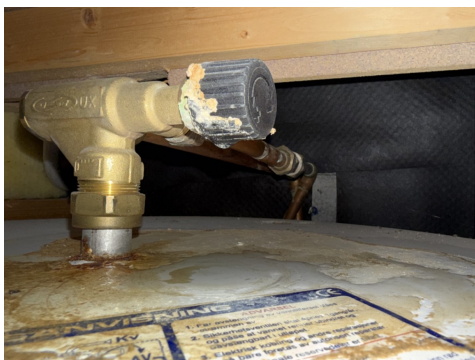
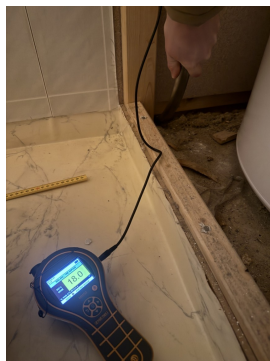
Berederen på 200 liter fremstår i dårlig stand. Berederen er ikke lekkasjesikret, og eventuelle lekkasjer vil kunne renne inn i konstruksjonen før vann ledes til sluk. Det er påvist fukt i omkringliggende konstruksjoner. Det ble videre avdekket store mengder maur i området, aktiv lekkasje fra en kobling samt betydelige sotavsetninger rundt strømkoblingen på berederen.

TG 3 vurderes grunnet aktiv lekkasje, manglende lekkasjesikring, påvist fukt i konstruksjon samt sotavsetninger ved strømkobling

Årsak: Aktiv lekkasje fra kobling kombinert med manglende lekkasjesikring har medført fuktpåvirkning av omkringliggende konstruksjoner. Sotavsetninger kan være forenlig med varmgang ved elektrisk tilkobling.

Risiko: Videre lekkasje kan føre til økt fuktskade i konstruksjoner, og mulig varmgang kan medføre brannrisiko.

Konsekvens: Forholdet kan medføre omfattende fuktskader og representerer en sikkerhetsmessig risiko som krever snarlig oppfølging. Anbefalt tiltak: Berederen må påregnes utskiftning.
