Tilstandsrapport

Boligbygg med flere boenheter

Søster Mathildes gate 12 B, 1461 LØRENSKOG

Befaringsdato: 02.01.2025

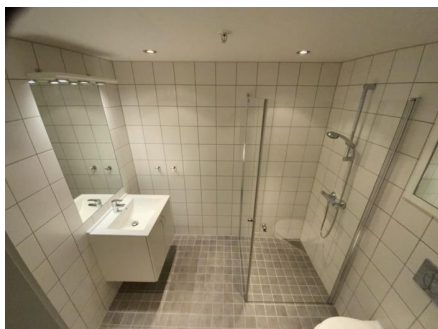
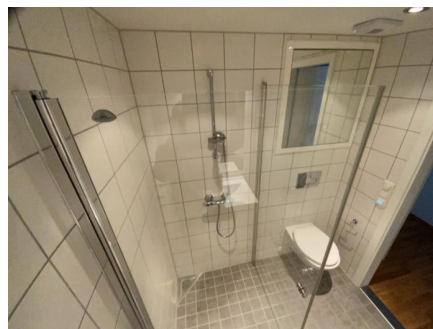
TG 2 Overflater vegger og himling

Noen mørke flekker på fliser i dusjsonen.

Mørke flekker på fliser kan komme av at dette er fuktflekker eller gjennomslag ved at flisen reagerer på bakenforliggende flislim. Dette har ofte noe med en dårligere kvalitet på flisen å gjøre og har ingen konsekvens utover at det er estetisk forstyrrende. Det er ikke noe som tilsier ved fuktsøk at det er noe fuktskade i dusjsonen. Det tas spesifikt forbehold om konsekvensen at det ikke er noe annet enn beskrevet, da det ikke er noen endelig fasit hvorfor det oppstår mørke flekker på flisene.

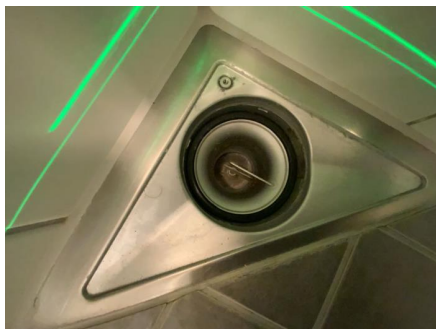
TG 1 Sluk, membran og tettesjikt

Det er nyere stålsluk og ukjent tettesjikt/membran.

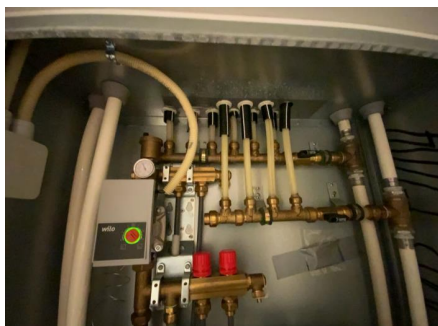
TG 2 Vannledninger

- Rørkursene på rør-i-rør systemet på vannledninger er ikke merket.

- Rørkurser på rør-i-rør system bør merkes.
