# Tilstandsrapport

Vertikaldelt tomannsbolig

Hønsveien 97C , 1384 ASKER

Befaringsdato: 06.05.2026

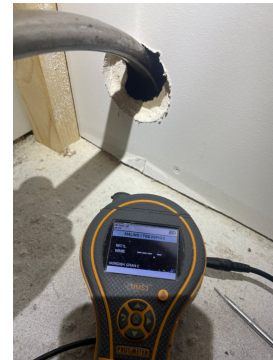
Veggene har malte plater. Gulv har parkett og fliser. Hulltaking er foretatt i vegg mot terreng under trapp, uten å påvise unormale forhold.

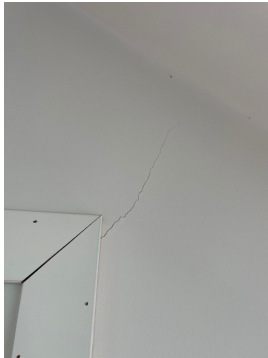
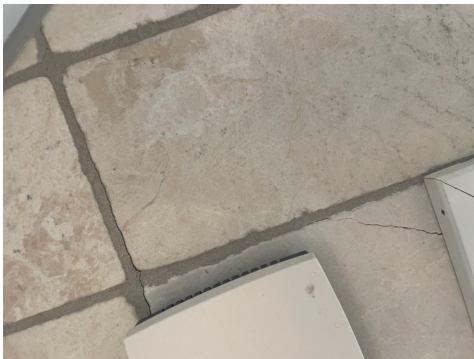
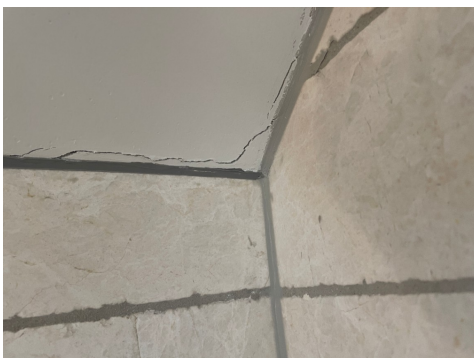
Det er sprekk i flis ved dør og riss i fuger. Det er også riss i gipsplate i hjørnet over WC. Årsaken til sprekken i flisen er ukjent. Det registreres også riss i gipsplate på baksiden inn mot loftstuen. Dette kan tyde på at det er punktlast fra taket som har forårsaket dette.

Sprekk i flis ved dør og riss i fuger bør utbedres for å hindre videre skadeutvikling og redusere risiko for fuktinntrengning i konstruksjonen.

Riss i gipsplate i hjørnet over WC og på baksiden mot loftstuen bør undersøkes nærmere for å avklare årsak, da dette kan skyldes punktlast fra taket. Manglende utbedring kan føre til ytterligere sprekkdannelser.

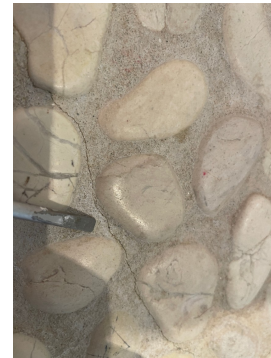
- Det er påvist at høydeforskjell fra topp slukrist til gulv/synlig topp membran ved dørterskel er mindre enn 25 mm.
- Det er avvik:

Det er observert riss i fugemassen på gulvet. Slike riss kan oppstå som følge av temperatursvingninger, dårlig eller feil fugemasse, bevegelse i underlaget eller for tidlig belastning. Flisfuger kan fornyes, men dette bør utføres av fagperson, da det kan være underliggende membran under flisene.

Riss i fugemasse.

- Tiltak:
- Til tross for avviket i fall/høydeforskjell til sluk, vil gulvet fortsatt kunne lede vann mot sluket, men med redusert effektivitet. Dette kan potensielt øke risikoen for vannansamling i enkelte områder av badet.

Fuger med riss eller sprekker bør skiftes ut for å hindre vanninntrengning i konstruksjonen, da dette kan føre til fuktskader over tid.

Det bør etableres tilstrekkelig høydeforskjell mellom topp slukrist og dørterskel for å redusere risikoen for at vann vil nå tilstøtende rom ved en eventuell lekkasje. Manglende høydeforskjell kan føre til vannskader på tilstøtende konstruksjoner dersom det oppstår lekkasje.
