Tilstandsrapport

Enebolig

Hasselveien 11, 7200 KYRKSÆTERØRA

Befaringsdato: 12.12.2024

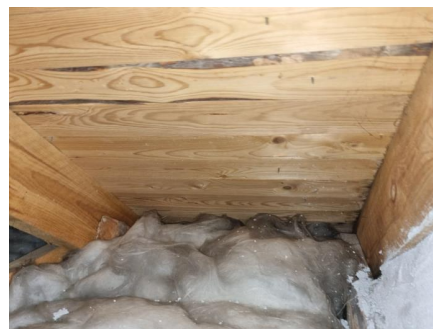
- Det er begrenset/dårlig ventilering av takkonstruksjonen.
- Det er avvik:

- Det er påvist fuktskjolder/misfarging i takkonstruksjonen.

Sorte merker i underpanel inne på kott. Ingen fukt er målt på befaringsdagen. På kryploft er det ingen/begrenset lufting ned langs taksiden

- Anbefaler å få montert tett inspeksjonsluke for å sikre mot varmetap og hindre at støv fra loft kommer inn i boligen og påvirker inneklimate. I tillegg reduseres faren for fuktskader på loftet.
- Påviste fuktskjolder i undertak bør holdes under oppsikt over tid og tiltak må vurderes ut fra hvordan dette utvikler seg. Det er ikke målt forhøyde fuktverdier på befaringsdagen.
- Takkonstruksjon må kontrolleres ifb. bytte av takteking og undertak

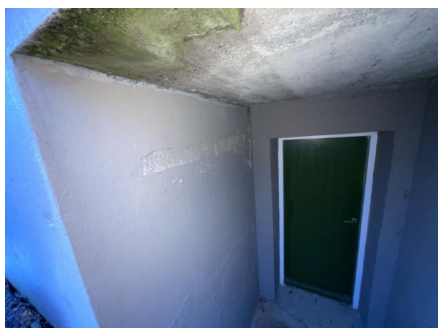
Sprekk i betongdekke foran dør i kjeller.

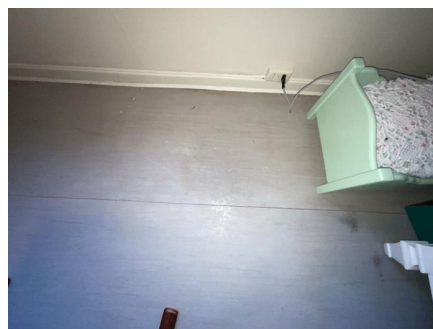
Synlig sprekk og slitasje på belegget inne på soverom 1

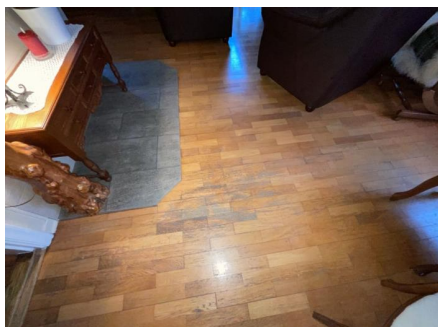
Slitasje på parkett stue

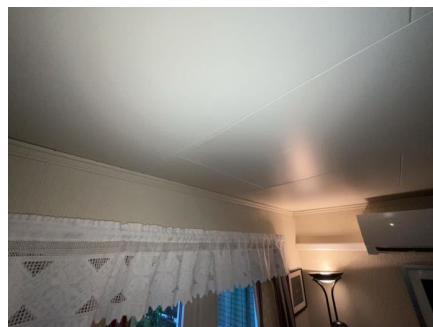
Eldre fuktskade er synlig på himlingsplater over balkongdør i stue. Skadeårsak er utbedret ved renovering av yttervegg ifølge kontaktperson.

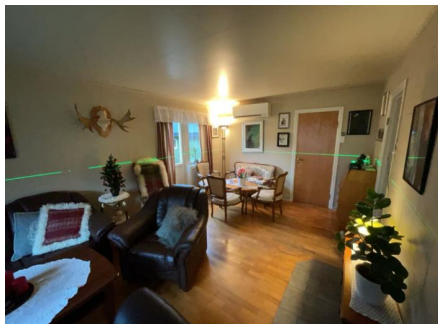
1. etasje
Plassering av laser ved kontroll av en del av stue fra salong mot gang. Det er målt 14 mm høydeforskjell gjennom rommet. TG 1

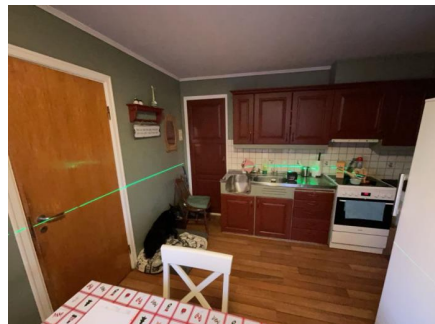
- Det er målt høydeforskjell på mellom 15-30 mm gjennom hele rommet. Tilstandsgrad 2 gis med bakgrunn i standardens krav til godkjente måleavvik.
- Målt høydeforskjell på mellom 10 - 20 mm innenfor en lengde på 2 meter. Tilstandsgrad 2 gis med bakgrunn i standardens krav til godkjente måleavvik.

1. etasje
Plassering av laser ved kontroll av kjøkken. Det er målt 21 mm høydeforskjell gjennom rommet. TG 2. Over en avstand på 2 meter er det målt 20 mm fra matskap mot senter av gulvet. TG 2

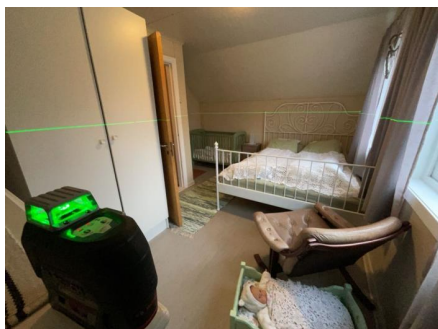
Loft.
Plassering av laser ved kontroll av soverom 1. Det er målt 10 mm høydeforskjell gjennom rommet. TG 1

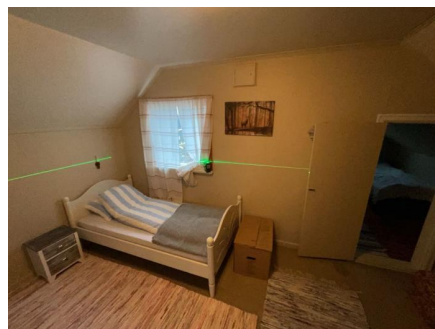
Loft.
Plassering av laser ved kontroll av soverom 2. Det er målt 10 mm høydeforskjell gjennom rommet. TG 1

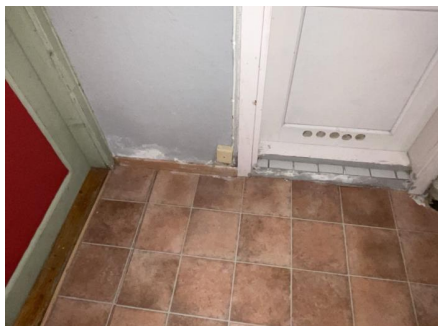
Synlig saltutslag i gang ved dør mot gang og mot dusjrom

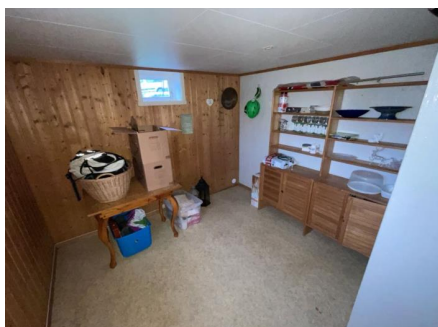
- Det er gjennom hulltaking påvist høyt fuktnivå inne i trekonstruksjonen i hulltakingen, men ikke påvist fuktskader i dette området. Høy luftfuktighet kan over tid føre til muggvekst eller sverting av materialer. Samtidig kan materialer og konstruksjoner bli ødelagt.
- Det er påvist indikasjoner på noe fuktgjennomtrenging i kjellergulv.
- Det er påvist indikasjoner på noe fuktgjennomtrenging inn i kjellermur.

- TG 3 er gitt på grunn av fuktmåling som viser 24,1%

Oversikt lagerrom hvor det ble foretatt hulltaking i innforet yttervegg

- Med henvisning til påviste forhold/ utførte fuktmålinger kan det ikke utelukkes at det finnes skjulte skader bak innredet konstruksjon. Kjelleren egner seg ikke for innredning med organiske materialer, og bør kun benyttes med fritt eksponerte murflater, for å ivareta best mulig vilkår for uttørking.
- I tiltakskostand er det hensyntatt å fjerne innforede vegger med plater/panel for å åpne inn mot mur/betong. Valg av løsning vil påvirke tiltakskostand.

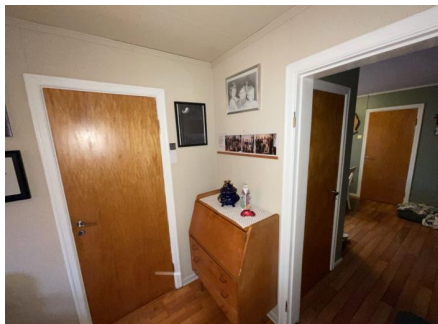
Dør til gang, trapperom og vindfang ved kjøkken sett fra stue

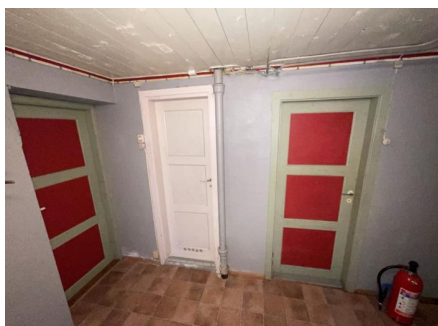
Dører i kjellergang mot gang 2, dusjrom og vaskekjeller

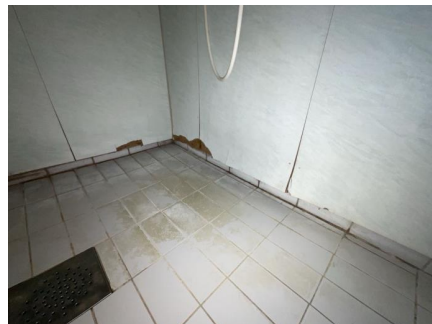
Synlige skader på våtromsplater

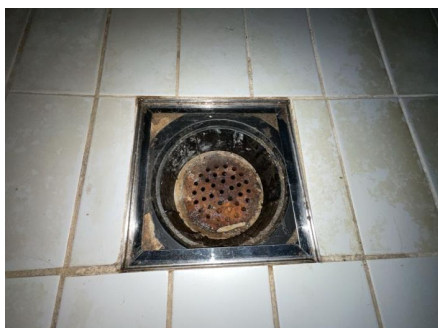
Soiisluk fra byggeår uten synlig membran på gulv

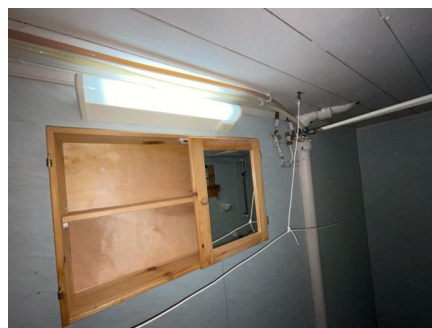
Mangler dør på speilskap

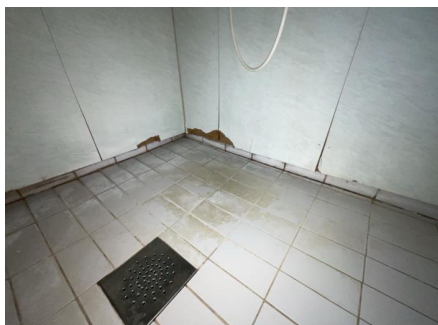
Synlige skader på plater i dusj

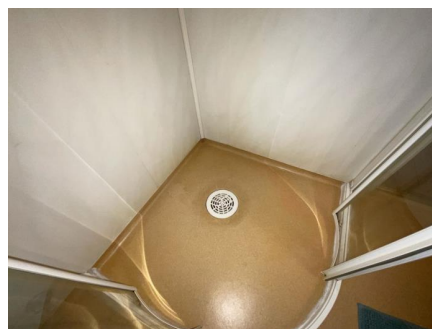
I bunn av plater i dusj er det fuget

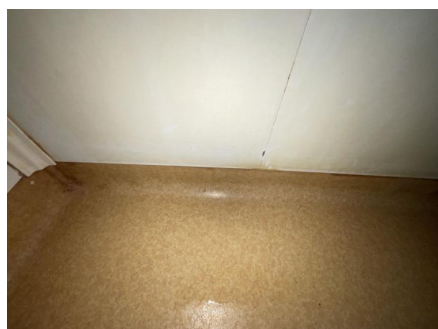
Liten kantskade på laminat ved plateskjøt i dusj.

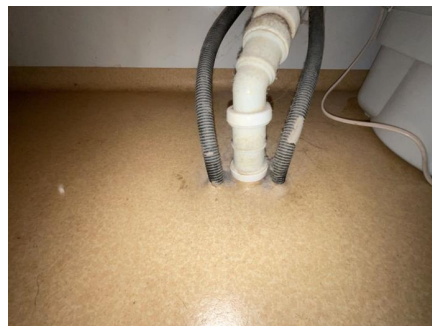
Rørgjennomføringer i gulv bør fuges og sikres på en bedre måte. Ingen synlig skade i området.

- Tiltak:
- Det bør etableres avrenning inn til sluk for hele våtrommet.
- Utbedring rundt rørgjennomføring i gulv bør utbedres/sikres på en bedre måte.

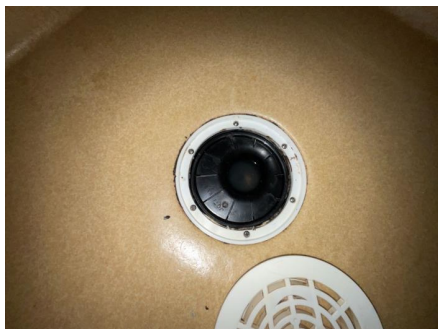
Vinylbelegg er ført ned under skrudd klemring i sluk.

- Installering av tett dusjkabinett anbefales.
- Overvåk tilstanden jevnlig. For å få tilstandsgrad 0 eller 1 må tettesjiktet skiftes ut, men tidspunktet for når dette er nødvendig er vanskelig å si noe om.

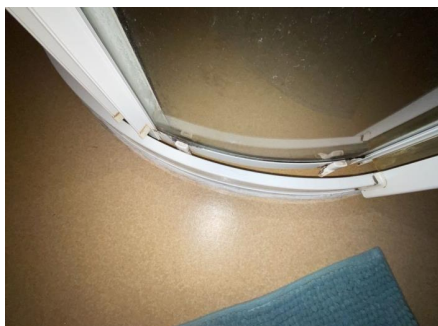
Ett hjul på dusjdør er skadet/borte

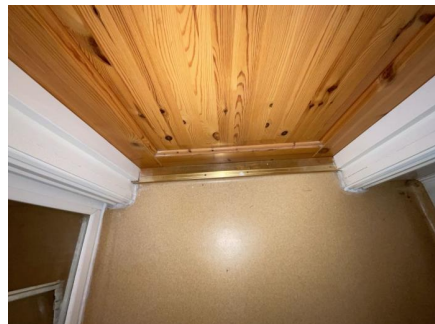
Standard dørterskel uten tilluft

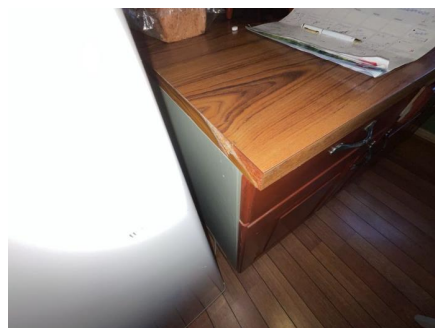
Skade på kantlist benkeplate

- Lokal utbedring må kunne påregnes for å lukke avvik

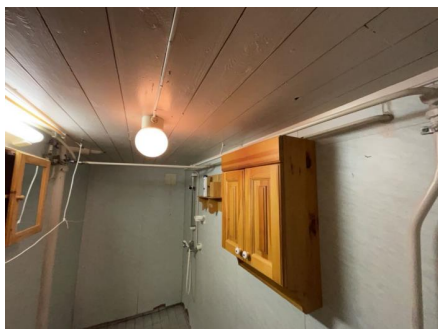
Åpne rør inne på dusjrom

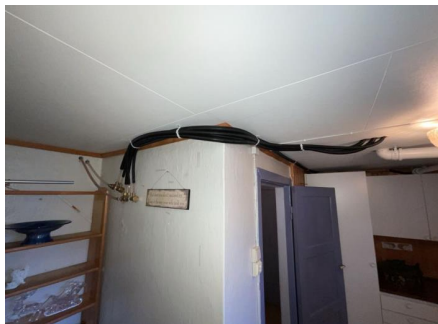
- Det er påvist at eventuelt lekkasjevann fra rør i rør system ikke ledes til sluk eller annen kompensierende løsning.
- Det er påvist at vannrør som er utsatt for kulde har mangelfull isolering.
- Rørkursene på rør-i-rør systemet på vannledninger er ikke merket.

Åpne rør og fordelerkolber montert på vegg

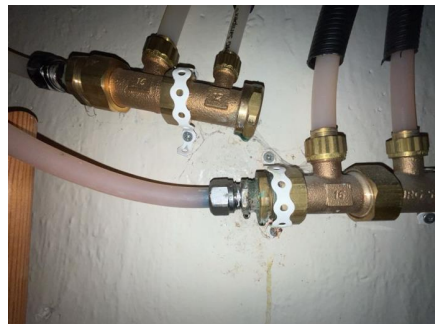
Drypplekkasje fra fordelerkolbe er utbedret etter befaringen av Bakken VVS

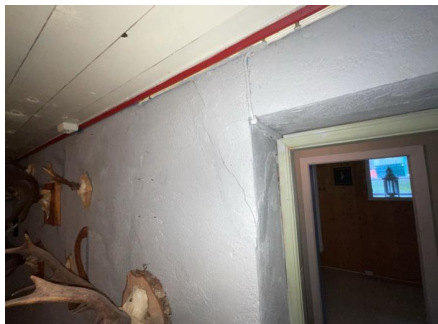
Riss/mindre sprekker er synlig i kjeller

- Andre tiltak:
 - Ikke behov for umiddelbare tiltak, men svinnsprekker bør overvåkes over tid og tiltak må vurderes ut fra hvordan dette utvikler seg.

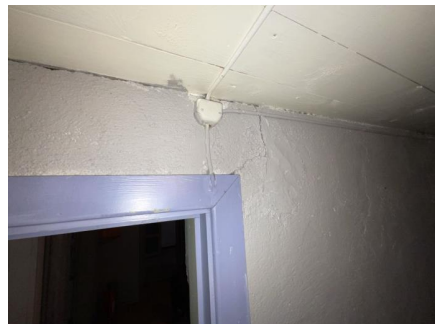
Riss/mindre sprekker er synlig i kjeller
