Hasselveien 11, 7200 KYRKSÆTERØRA

**Enebolig med garasje svært sentralt beliggende på Kyrksæterøra | Gangavstand til skole & barnehage**

## Velkommen til Hasselveien 11!

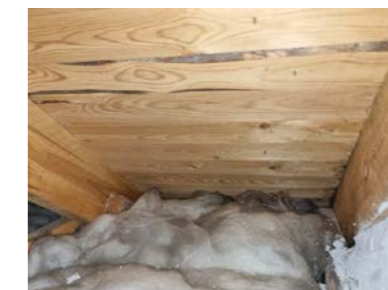
- Det er begrenset/dårlig ventilering av takkonstruksjonen.
- Det er avvik:

- Det er påvist fuktskjolder/misfarging i takkonstruksjonen.

Sorte merker i underpanel inne på kott. Ingen fukt er målt på På kryploft er det ingen/begrenset lufting ned langs taksiden befaringdagen

- Anbefaler å få montert tett inspeksjonsluke for å sikre mot varmetap og hindre at støv fra loft kommer inn i boligen og påvirker innneklimaet. I tillegg reduseres faren for fuktskader på loftet.
- Påviste fuktskjolder i undertak bør holdes under oppsikt over tid og tiltak må vurderes ut fra hvordan dette utvikler seg. Det er ikke målt forhøyde fuktverdier på befaringdagen.
- Takkonstruksjon må kontrolleres ifb. bytte av takteking og undertak

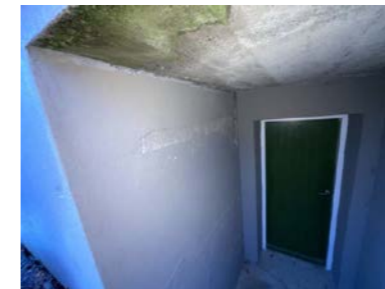
- Trapp mellom terrasse og stue er skjev
- Sprekk i betongdekke foran dør i kjeller.
- Det er ikke membran/teking på repo til trapp ved kjøkken.

Sprekk i betongdekke foran dør i kjeller.

- Overflatebehandling av overflater må kunne påregnes for å lukke avviket
- Tiltakskostnad er satt ut fra montering av rekkverk i henhold til dagens tekniske forskrifter. Valgte løsning ved renovering kan påvirke kostnaden.
- Åpninger i rekkverk til kjellertrapp bør endres for å ivareta personsikkerheten

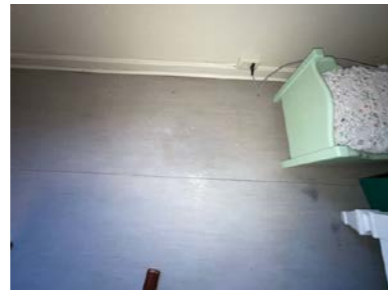
Sprekk i plateskjøt på soverom 2

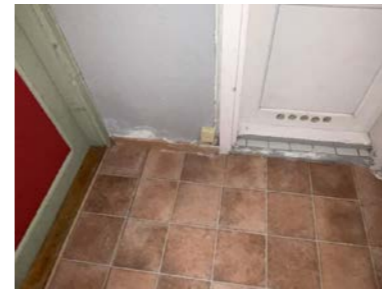
- Det er gjennom hulltaking påvist høyt fuktnivå inne i trekonstruksjonen i hulltakingen, men ikke påvist fuktskader i dette området. Høy luftfuktighet kan over tid føre til muggvekst eller sverting av materialer. Samtidig kan materialer og konstruksjoner bli ødelagt.
- Det er påvist indikasjoner på noe fuktgjennomtrenging i kjellergulv.
- Det er påvist indikasjoner på noe fuktgjennomtrenging inn i kjellermur.

- TG 3 er gitt på grunn av fuktmåling som viser 24,1%

Synlig saltutslag i gang ved dør mot gang og mot dusjrom

- Med henvisning til påviste forhold/ utførte fuktmålinger kan det ikke utelukkes at det finnes skjulte skader bak innredet konstruksjon. Kjelleren egner seg ikke for innredning med organiske materialer, og bør kun benyttes med fritt eksponerte murflater, for å ivareta best mulig vilkår for uttørking.
- I tiltakskostand er det hensyntatt å fjerne innforede vegger med plater/panel for å åpne inn mot mur/betong. Valg av løsning vil påvirke tiltakskostand.

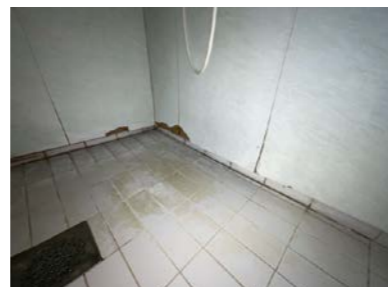
Synlige skader på våtromsplater

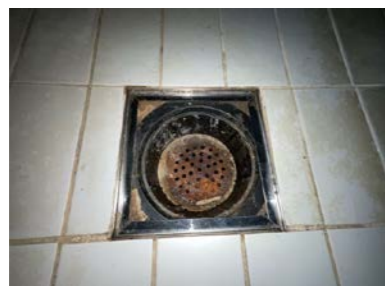
Soiisluk fra byggeår uten synlig membran på gulv

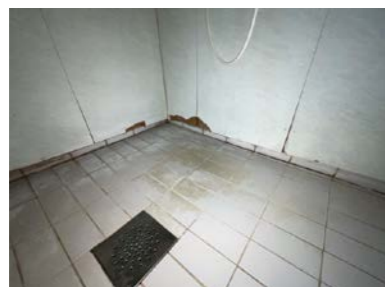
- Ved andre fuktundersøkelser enn hulltaking, er det påvist indikasjoner på fuktskader.

Synlige skader på plater i dusj

- Det må foretas tiltak for å lukke avviket.

- Se hovedpunkt på bad. Tiltakskostand ligger på hovedpunktet for badet.

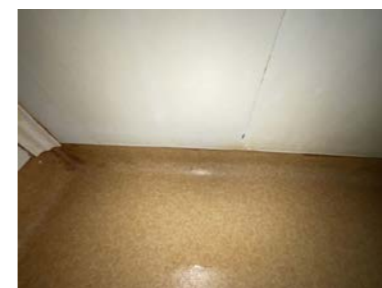
- Det er avvik:
  - Liten kantskade på laminat ved plateskjøt i dusj.

Liten kantskade på laminat ved plateskjøt i dusj.

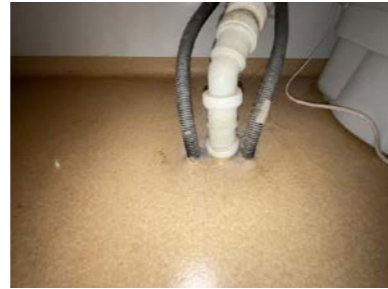
Rørgjennomføringer i gulv bør fuges og sikres på en bedre måte. Ingen synlig skade i området.

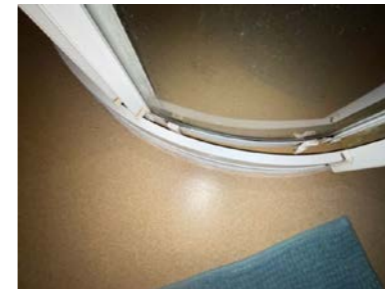
Ett hjul på dusjdør er skadet/borte

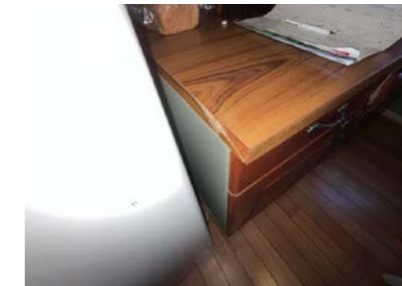
Skade på kantlist benkeplate

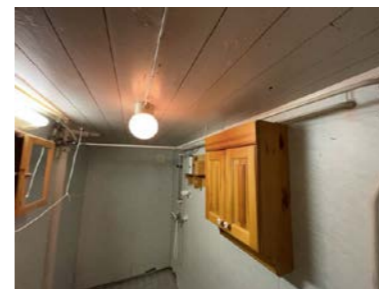
Åpne rør inne på dusjrom

- I forbindelse med oppgradering av våtrom vil det være naturlig med utskiftning av rør.
- Vannrør må isoleres i kalde rom.
- Tiltak:
  - Tidspunkt for utskiftning av vannledninger nærmer seg.
- Det er ikke behov for utbedringstiltak siden anlegget fungerer i dag, men ut ifra alder kan skader plutselig oppstå på eldre anlegg.

- Bytte/kontroll av hovedstoppekrane er anbefalt.

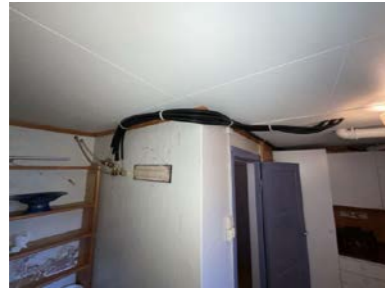
Åpne rør og fordelerkolber montert på vegg

- Rørkurser på rør-i-rør system bør merkes.
- Vannrør må isoleres i kalde rom.
- Avrenning fra vannfordelingskap/fordelerkolbe skal ledes til sluk/avløp, alternativt kan det monteres automatisk vannstoppeventil som ivaretar vannsikkerheten.
- Drypplekkasje på fordelingskolbe er utbedret av Bakken VVS etter befaringen

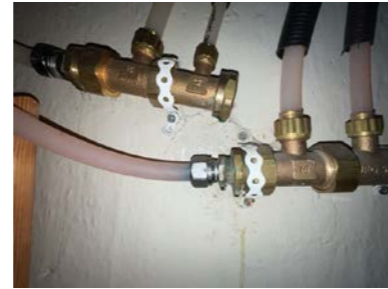
Drypplekkasje fra fordelerkolbe er utbedret etter befaringen av Bakken VVS

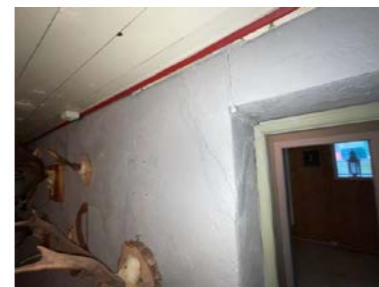
Riss/mindre sprekker er synlig i kjeller

- Andre tiltak:
- Ikke behov for umiddelbare tiltak, men svinnsprekker bør overvåkes over tid og tiltak må vurderes ut fra hvordan dette utvikler seg.

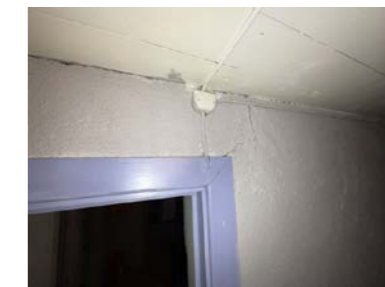
Riss/mindre sprekker er synlig i kjeller
