Hasselveien 11, 7200 KYRKSÆTERØRA

**Enebolig med garasje svært  
sentralt beliggende på  
Kyrksæterøra | Gangavstand til  
skole & barnehage**

Befaringsdato: 12.12.2024 Rapportdato: 17.01.2025 Oppdragsnr.: 20704-1488 Referansenummer: BR6491

Autorisert foretak: Midt Norsk Takst AS

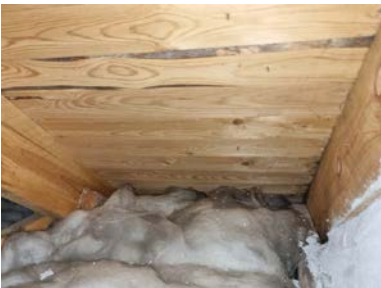
- Det er begrenset/dårlig ventilering av takkonstruksjonen.
- Det er avvik:
- Det er påvist fuktskjolder/misfarging i takkonstruksjonen.
- Loftsluke og kottluker er ikke tett og isolert, det kan føre til at varm fuktig luft fra boligen stiger opp på loftet/kottet og forårsaker fuktskader.

Sorte merker i underpanel inne på kott. Ingen fukt er målt på På kryploft er det ingen/begrenset lufting ned langs taksiden befaringsdagen

- Anbefaler å få montert tett inspeksjonsluke for å sikre mot varmetap og hindre at støv fra loft kommer inn i boligen og påvirker inneklimate. I tillegg reduseres faren for fuktskader på loftet.
- Påviste fuktskjolder i undertak bør holdes under oppsikt over tid og tiltak må vurderes ut fra hvordan dette utvikler seg. Det er ikke målt forhøyde fuktverdier på befaringsdagen.
- Takkonstruksjon må kontrolleres ifb. bytte av takteking og undertak

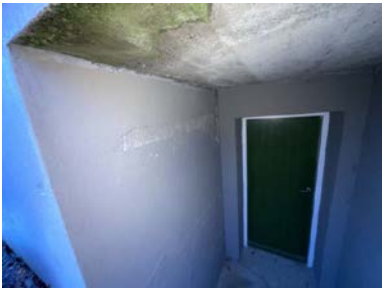
Sprekk i betongdekke foran dør i kjeller.

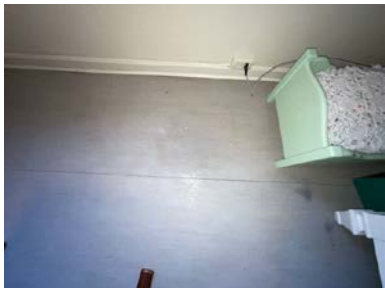
Sprekk i plateskjøt på soverom 2

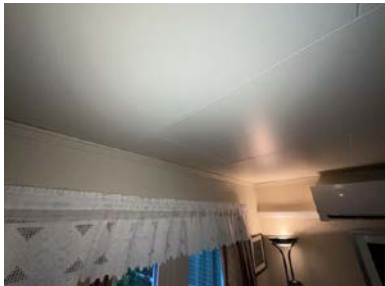
Slitasje på parkett stue

Eldre fuktskade er synlig på himlingsplater over balkongdør i stue. Skadeårsak er utbedret ved renovering av yttervegg ifølge kontaktperson.

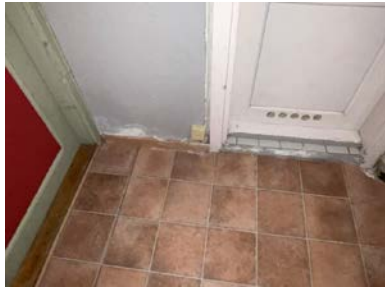
- Det er gjennom hulltaking påvist høyt fuktnivå inne i trekonstruksjonen i hulltakingen, men ikke påvist fuktskader i dette området. Høy luftfuktighet kan over tid føre til muggvekst eller sverting av materialer. Samtidig kan materialer og konstruksjoner bli ødelagt.
- Det er påvist indikasjoner på noe fuktgjennomtrenging i kjellergulv.
- Det er påvist indikasjoner på noe fuktgjennomtrenging inn i kjellermur.

- Oppbygging av vegg med plastfolie gir økt fare for kondensering i kombinasjon isolasjonsmengde. Vanlig byggemetode på byggeår
- Belegg i gang er løst i skjøt på gulvbelegg
- TG 3 er gitt på grunn av fuktmåling som viser 24,1%

Synlig saltutslag i gang ved dør mot gang og mot dusjrom

- Med henvisning til påviste forhold/ utførte fuktmålinger kan det ikke utelukkes at det finnes skjulte skader bak innredet konstruksjon. Kjelleren egner seg ikke for innredning med organiske materialer, og bør kun benyttes med fritt eksponerte murflater, for å ivareta best mulig vilkår for uttørking.
- I tiltakskostand er det hensyntatt å fjerne innforede vegger med plater/panel for å åpne inn mot mur/betong. Valg av løsning vil påvirke tiltakskostand.

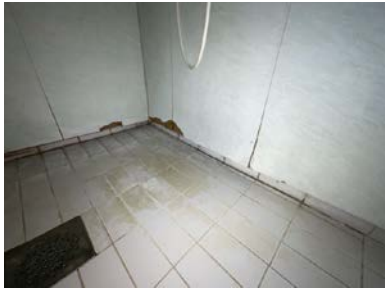
Synlige skader på våtromsplater

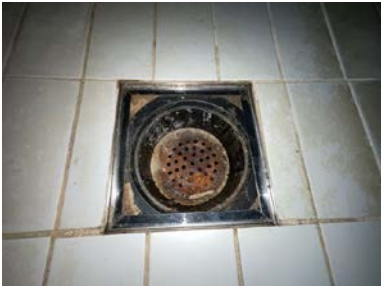
Soiisluk fra byggeår uten synlig membran på gulv

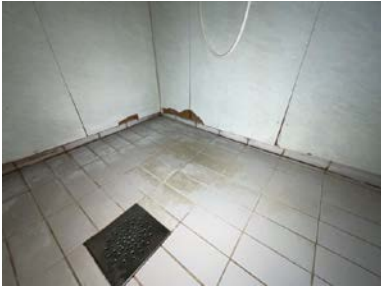
Synlige skader på plater i dusj

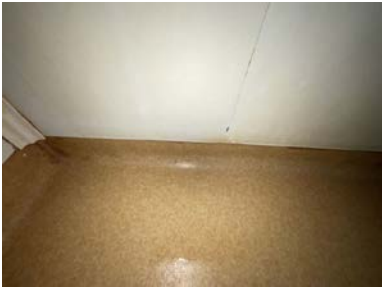
Liten kantskade på laminat ved plateskjøt i dusj.

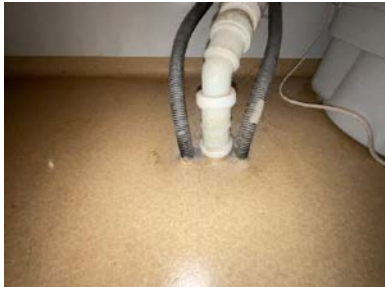
Rørgjennomføringer i gulv bør fuges og sikres på en bedre måte. Ingen synlig skade i området.

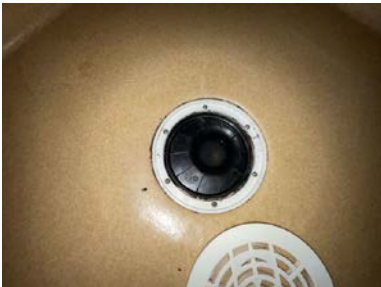
- Vurdering av avvik:
- Mer enn halvparten av forventet brukstid er passert på membranløsningen.

Vinylbelegg er ført ned under skrudd klemring i sluk.

- Konsekvens/tiltak
- Installering av tett dusjkabinett anbefales.
  - Overvåk tilstanden jevnlig. For å få tilstandsgrad 0 eller 1 må tettesjiktet skiftes ut, men tidspunktet for når dette er nødvendig er vanskelig å si noe om.

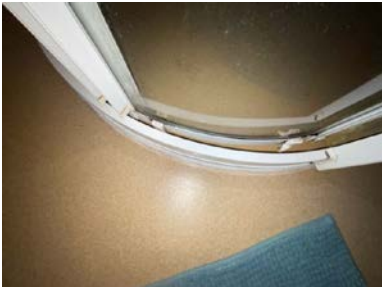
Ett hjul på dusjdør er skadet/borte

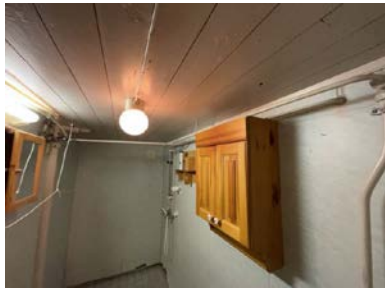
Åpne rør inne på dusjrom

- I forbindelse med oppgradering av våtrom vil det være naturlig med utskiftning av rør.
- Vannrør må isoleres i kalde rom.
- Tiltak:
- Tidspunkt for utskiftning av vannledninger nærmer seg.
- Det er ikke behov for utbedringstiltak siden anlegget fungerer i dag, men ut ifra alder kan skader plutselig oppstå på eldre anlegg.

- Bytte/kontroll av hovedstoppekrane er anbefalt.

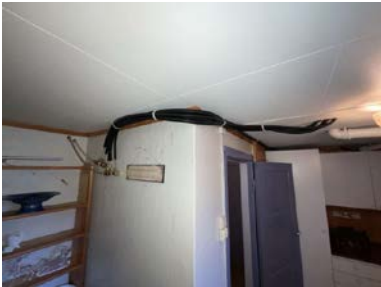
Åpne rør og fordelerkolber montert på vegg

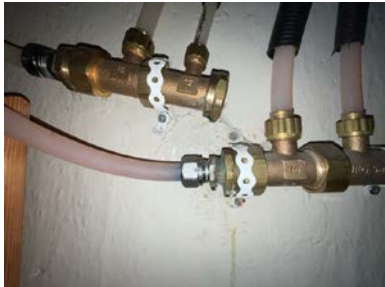
Drypplekkasje fra fordelerkolbe er utbedret etter befaringen av Bakken VVS

- Drypplekkasje på fordelingskolbe er utbedret av Bakken VVS etter befaringen

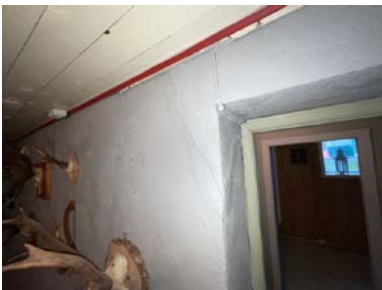
Riss/mindre sprekker er synlig i kjeller

- Andre tiltak:
- Ikke behov for umiddelbare tiltak, men svinnsprekker bør overvåkes over tid og tiltak må vurderes ut fra hvordan dette utvikler seg.

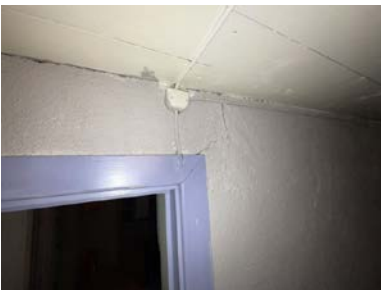
Riss/mindre sprekker er synlig i kjeller
