# Tilstandsrapport

Enebolig

Grindhaugveien 31, 6532 AVERØY

Befaringsdato: 05.01.2026

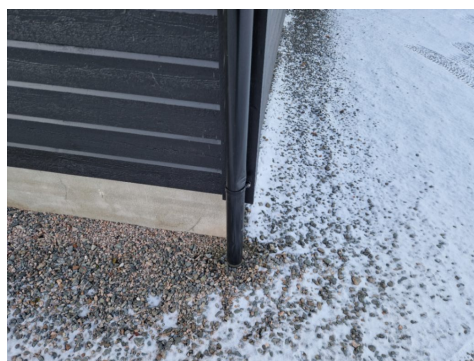
### TG 2 Nedløp og beslag

Takrenner, nedløp og beslag er utført i sort stål

- Det bør lages system for bortledning av vann fra taknedløp ved grunnmur.

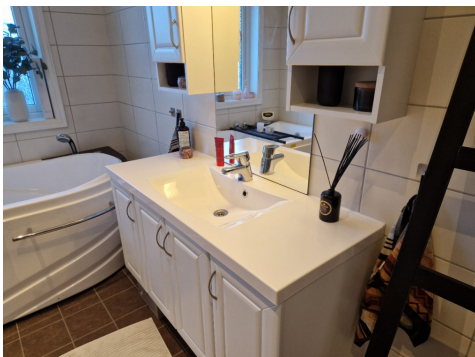
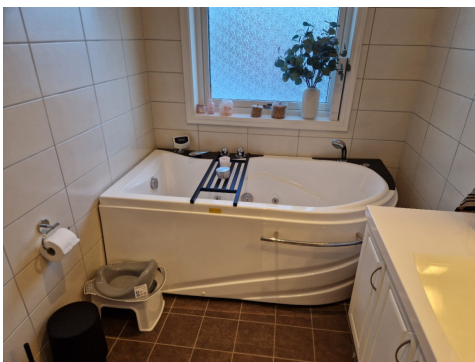
### TG 2 Overflater vegger og himling

- Det er vindu/dør med ikke fuktbestandige materialer i våtsonen (ved vask, dusj, badekar, osv.), løsningen eller byggematerialet er uegnet.

- Uegnede materialer må fuktbeskyttes/utskiftes.
- Dersom det ikke gjøres tiltak, kan dette medføre oppfukning, oppsvelling og forringelse av materialer over tid og fuktskader på tilstøtende konstruksjoner.

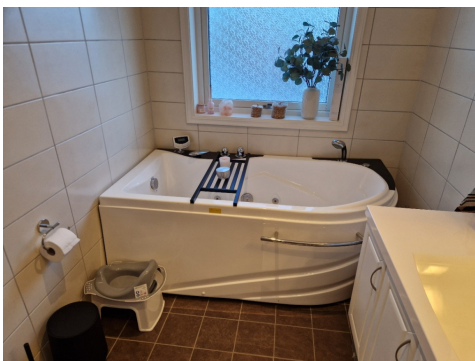
### TG 2 Overflater Gulv

- Det er påvist at høydeforskjell fra topp slukrist til gulv/synlig topp membran ved dørterskel er mindre enn 25 mm.
- Det er påvist at noen fliser har bom (hulrom under).
- Det er påvist avvik i fallforhold til sluk i forhold til krav i forskrift på byggetidspunktet.

- Selv om bom eller hull lyd ikke alltid er et umiddelbart problem, bør det overvåkes nøye for eventuell utvikling i sprekker i flisfuger e.l. oppstår. Dette må en foreta tiltak for, for å begrense utviklingen.
- Til tross for avviket i fall/høydeforskjell til sluk, vil gulvet fortsatt kunne lede vann mot sluket, men med redusert effektivitet. Dette kan potensielt øke risikoen for vannansamling i enkelte områder av badet.
- Et bad med manglende/ redusert fall til sluk blir mindre funksjonelt og sikkert for brukeren. Dette kan medføre stående vann på gulvet, vann som ikke ledes effektivt til sluket, økt risiko for at vann renner ut av rommet og redusert sklisikkerhet på gulvet.

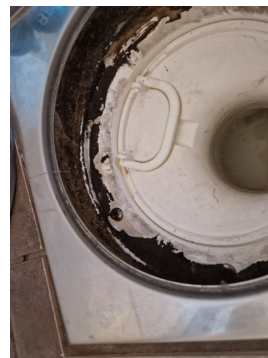
### TG 2 Sanitærutstyr og innredning

- Det er ikke påvist tilfredsstillende løsning for å synliggjøre lekkasje fra innebygget susterne.

- Det må gjøres tiltak for å lukke avviket.
- Uten dreneringsløsning/lekkasjesikring kan lekkasjer pågå over lang tid uten å bli oppdaget. Dette kan føre til omfattende fuktskader i omkringliggende byggematerialer.

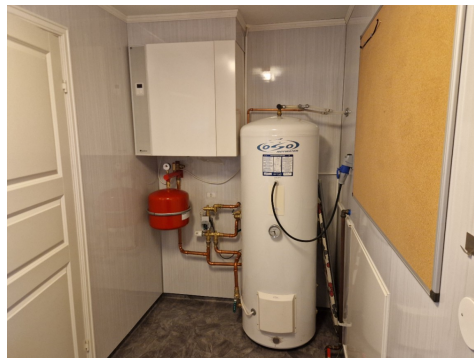
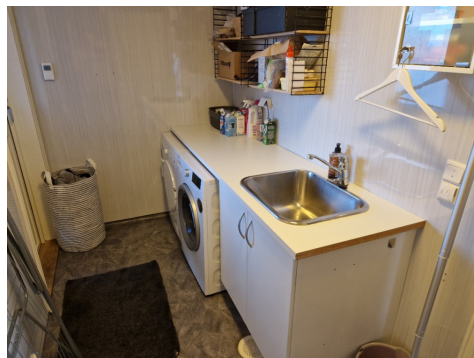
### TG 2 Overflater vegger og himling

- Dersom våtromsplatene ikke er montert fagmessig, kan dette medføre utettheter som øker risikoen for fuktinntrengning bak platene. Over tid kan dette føre til oppfukning av tilstøtende konstruksjoner, noe som kan resultere i råteskader, muggvekst og eventuelle lekkasjer.

Avviket gir grunnlag for at konstruksjonen overvåkes jevnlig. Skal konstruksjonen oppnå TG 0 eller 1 må avviket utbedres.

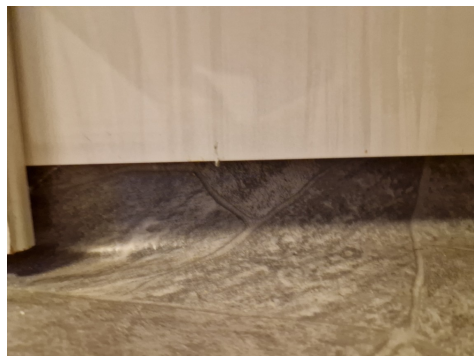
- Det er påvist avvik i fallforhold til sluk i forhold til krav i forskrift på byggetidspunktet.

- Til tross for avviket i fall/høydeforskjell til sluk, vil gulvet fortsatt kunne lede vann mot sluket, men med redusert effektivitet. Dette kan potensielt øke risikoen for vannansamling i enkelte områder av badet.
- Et bad med manglende/ redusert fall til sluk blir mindre funksjonelt og sikkert for brukeren. Dette kan medføre stående vann på gulvet, vann som ikke ledes effektivt til sluket, økt risiko for at vann renner ut av rommet og redusert sklisikkerhet på gulvet.

- Overvåk tilstanden jevnlig. For å få tilstandsgrad 0 eller 1 må tettesjiktet skiftes ut, men tidspunktet for når dette er nødvendig er vanskelig å si noe om.
- Det er viktig å merke seg at levetiden til en membran varierer basert på kvalitet, installasjon og bruk. Eldre membraner kan bli sprø og sprekke opp, noe som fører til at de mister sin vanntettende funksjon. Dette kan resultere i vannlekkasjer gjennom vegger og gulv og fuktskader.
