Tilstandsrapport

Enebolig med garasje
-

Kløvervegen 15 , 4050 SOLA
-

# gnr. 33, bnr. 350

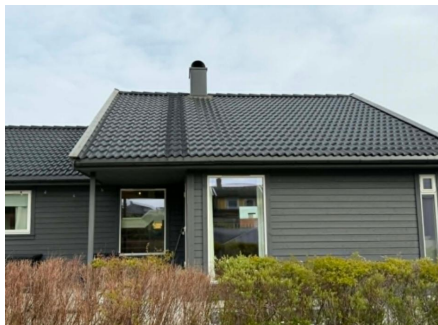
Det registreres nedbøy i takrenne mot Sørøst og skade i bend til nedløpsrør mot Sør.

Anbefaler å rette opp nedbøy i takrenne mot Sørøst og bytte ut bend til nedløpsrør mot Sør.

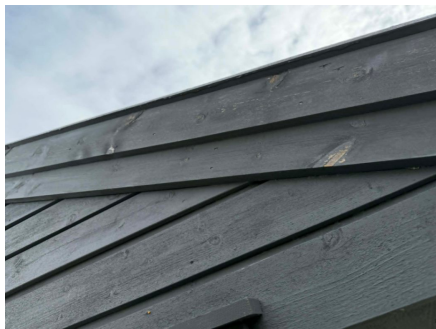
Det registreres stedvis slitte overflater i trekledning.

Anbefaler å overflatebehandle slitte overflater i trekledning.

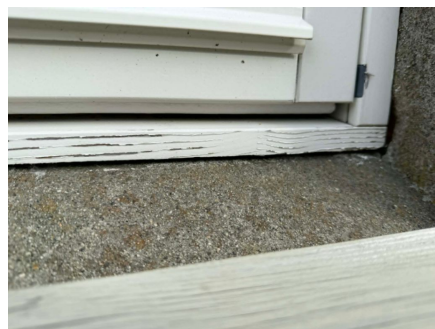
Det registreres stedvis slittasje i vinduskarmer og manglende tetting rundt vinduer i u etg. mot Sørøst.

Anbefaler å overfatebehandle slitte overflater og tett rundt vinduer i u etg. mot Sørøst.

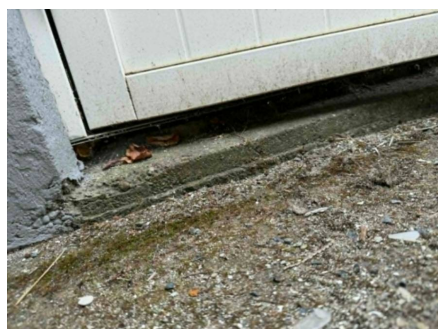
Det registreres rustne hengsler på balkongdører, manglende tetting rundt og beslag under dør i u etg. mot Øst.

Anbefaler å bytte rustne hengsler på balkongdører, tetting rundt og beslag under dør i u etg. mot Øst.
