# Tilstandsrapport

Eiet seksjon 63 H0404 GA 44

Gjerdrumsgata 20 A, 2000 LILLESTRØM

Befaringsdato: 29.04.2026

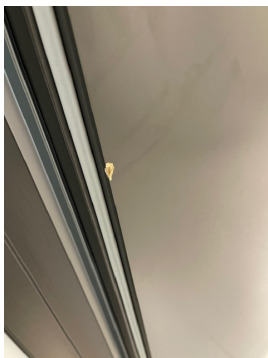
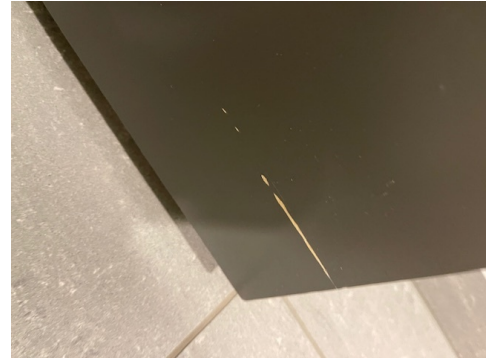
### TG 2 Dører

Det er hakk og ripe i dørblad på innside.

Lokal utbedring. Kosmetisk konsekvens.

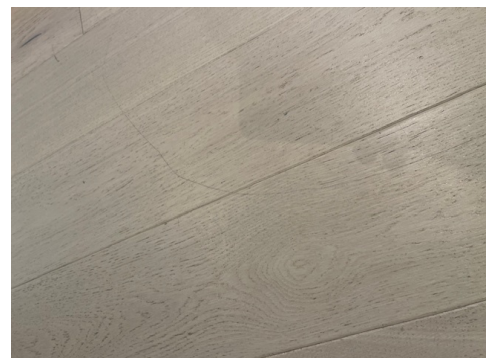
### TG 1 Overflater

Det er normal slitasje på overflater. Noen riper i parkett.

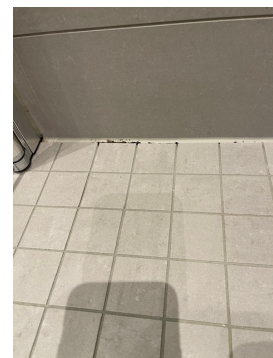
## TC 2 Overflater Gulv

Det er registrert svertesopp i fuger i overgang mellom gulv og veggflis i dusjsonen. Svertesopp oppstår ved at hår-/hud-/såperester blir liggende på overflater i et fuktig miljø.

Fuger bør vaskes eller skiftes ut. Svertesopp vil utvikle seg/øke i omfang hvis den ikke blir fjernet.

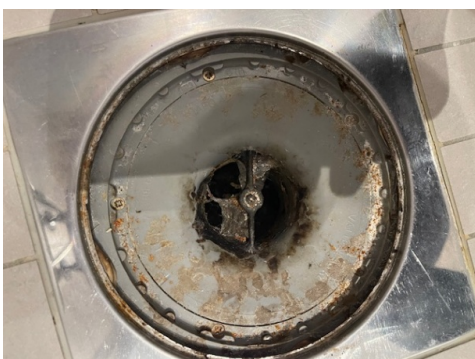
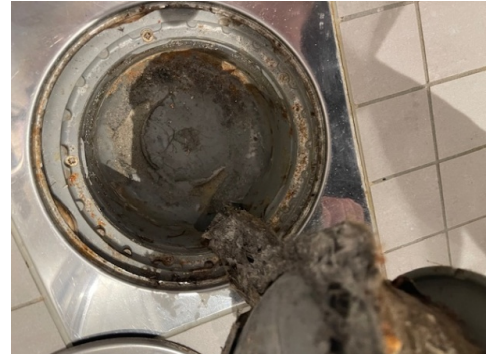
### ! TG 1 Sluk, membran og tettesjikt

Det bemerkes at sluk må renses.
