Tilstandsrapport

Enebolig

Laksvegen 921, 7870 GRONG

Befaringsdato: 22.05.2024

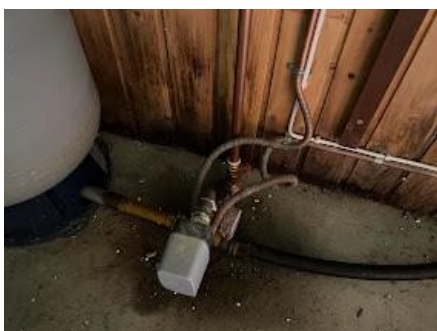
- Det er påvist synlige fukt/råteskader i treverk i underetg./kjeller, hulltaking er derfor ikke nødvendig

Det er stedvis en del råteskadet trepanel ned mot gulv men ble ikke avdekket større fuktverdier slik at det kan være skader og fukt i kjeller før drenering ble oppgradert. Likevel ble det registrert relativ luftfuktighet på 72% som indikerer at det kan være utfordringer i forhold til fukt. Det er og benyttet isopor i utforet konstruksjon som ikke godkjent som isolering i trekonstruksjon uten tildekking av brannhemmende materialer.

Anbefales generelt at slike kjellerrom ikke utfores og kles og anbefales at råteskadet treverk fjernes og at murvegger er synlige for å holde fuktforhold under oppsikt.

Kostnadsestimat: Under 10 000

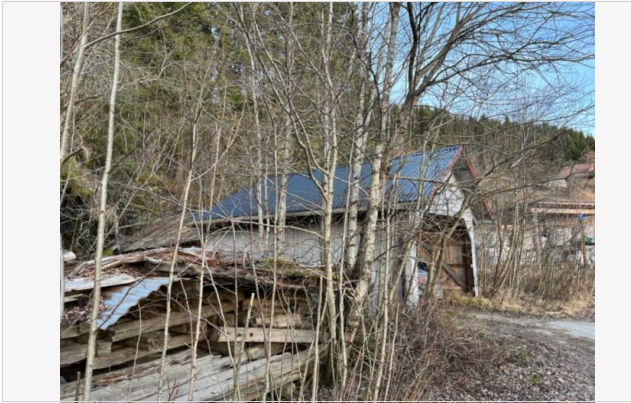
Garasje i 1 etasje anlagt med kreosotstolper på jernbanesviller lagt på bakken. Noe støpt plate på grunn. Utlekking på stolper og utvendig stående malt kledning.. Takkonstruksjon i saltaks form med takteking av lakkerte stålplater og takrenner av lakkert stål. Bakvegg på garasjen er frontveggen med porter på en gammel tømmerbygning som er med dårlig tilstand og vurderes som et rivingsobjekt.
