# Tilstandsrapport

Leilighet

Breivikveien 15 , 4014 STAVANGER

Befaringsdato: 19.02.2026

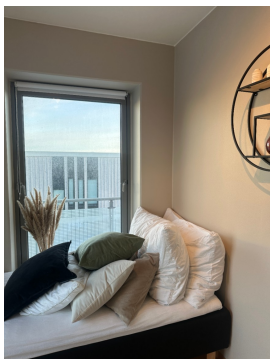
### TG 1 Vinduer

Bygningen har malte trevinduer med 2-lags glass.

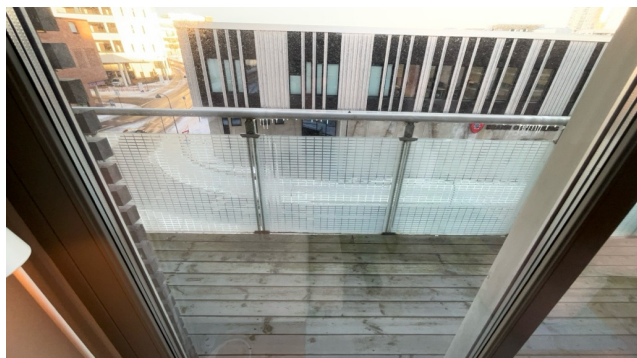
### TG 1 Balkonger, terrasser og rom under balkonger

Balkong ut fra leiligheten.

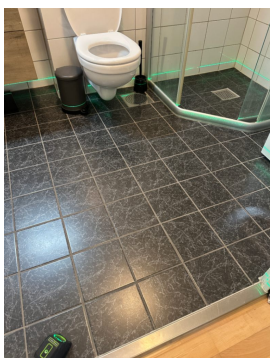
### TG 2 Overflater Gulv

Gulvet er flislagt. Rommet har vannbåren gulvvarme. Fall er målt til 4 mm fra dør til sluk. Det er også målt 4-5 mm fall til sluk internt i dusjnise.

- Det er påvist at høydeforskjell fra topp slukrist til gulv/synlig topp membran ved dørterskel er mindre enn 25 mm.
- Det er påvist avvik i fallforhold til sluk i forhold til krav i forskrift på byggetidspunktet.

- Et bad med manglende/reduert fall til sluk blir mindre funksjonelt og sikkert for brukeren. Dette kan medføre stående vann på gulvet, vann som ikke ledes effektivt til sluket, økt risiko for at vann renner ut av rommet og redusert sklisikkerhet på gulvet.
- Til tross for avviket i fall/høydeforskjell til sluk, vil gulvet fortsatt kunne lede vann mot sluket, men med redusert effektivitet. Dette kan potensielt øke risikoen for vannansamling i enkelte områder av badet.

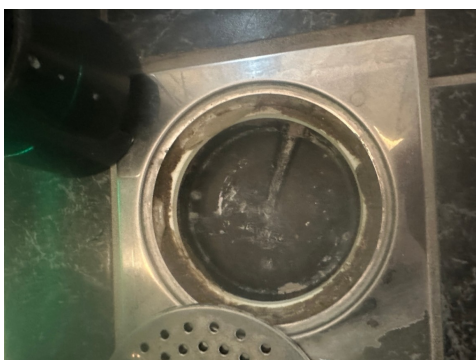
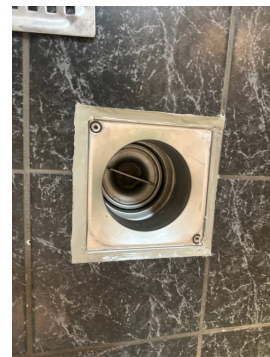
### ! TG 2 Sluk, membran og tettesjikt

Det er plastsluk og nyere stålsluk i dusj, ukjent tettesjikt/membran.

- Mer enn halvparten av forventet brukstid er passert på membranløsningen.

Konsekvensen ved å ikke utbedre er økt fare for brudd i fuktsikringen, som kan føre til vanninntrengning og skader på omkringliggende konstruksjoner.

- Overvåk tilstanden jevnlig. For å få tilstandsgrad 0 eller 1 må tettesjiktet skiftes ut, men tidspunktet for når dette er nødvendig er vanskelig å si noe om.
- Det er viktig å merke seg at levetiden til en membran varierer basert på kvalitet, installasjon og bruk. Eldre membraner kan bli sprø og sprekke opp, noe som fører til at de mister sin vanntettende funksjon. Dette kan resultere i vannlekkasjer gjennom vegger og gulv og fuktskader.

Det bør vurderes å skifte ut membranløsningen for å redusere risikoen for lekkasjer og fuktskader, da mer enn halvparten av forventet brukstid er passert.

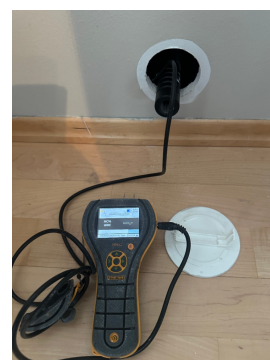
### ! TG 0 Tilliggende konstruksjoner våtrom

Hulltaking er foretatt uten å påvise unormale forhold. Hulltaking er foretatt i soverom mot bad.

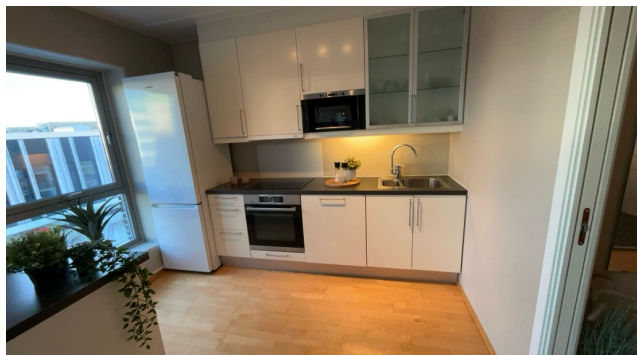
### ! TG 1 Overflater og innredning

Kjøkkenet har innredning med glatte fronter. Benkeplaten er av laminat. Det er kjøleskap, oppvaskmaskin, komfyr og platetopp.

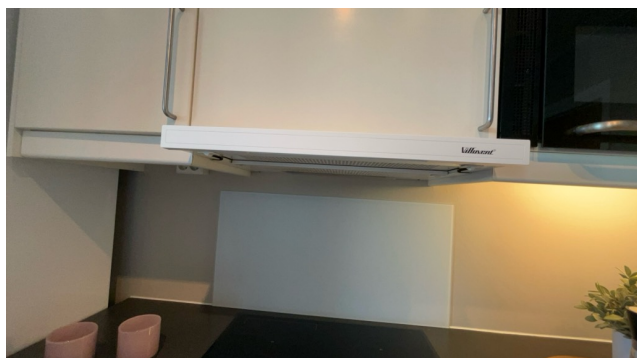
### TG 1 Avtrekk

Det er kjøkkenventilator med avtrekk ut.

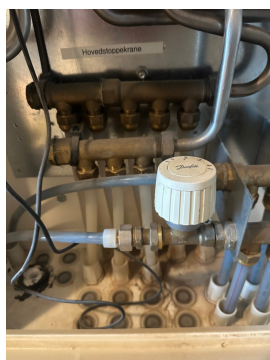
### TG 1 Vannledninger

Innvendige vannledninger er av plast (rør i rør). Det er besiktiget i rørskap.

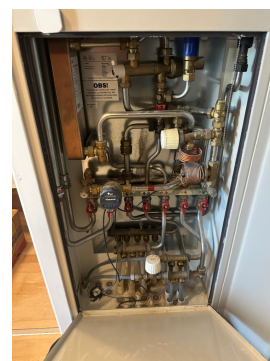
### TG 1 Vannbåren varme

Bygget har vannbåren fjernvarme som også forsyner leiligheten med varmt forbruksvann.

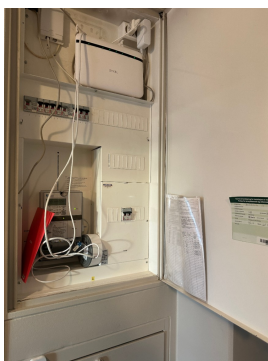
Det elektriske anlegget er utført med automatsikringer.

**Ja Pga. alder på det elektriske anlegget og manglende dokumentasjon anbefales en utvidet el-kontroll.**

Det er ikke fremvist samsvarserklæring for det elektriske anlegget. Samsvarserklæring er en form for garanti på det elektriske arbeidet som er utført.
