# Tilstandsrapport - NS 3600:2018

## Tavlefjella 2

4985 Vegårshei

**Rapport kode: 986080**

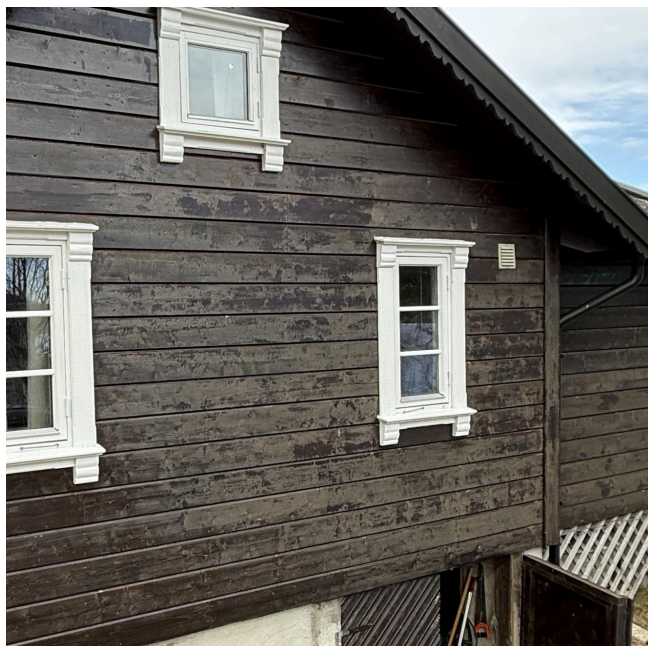
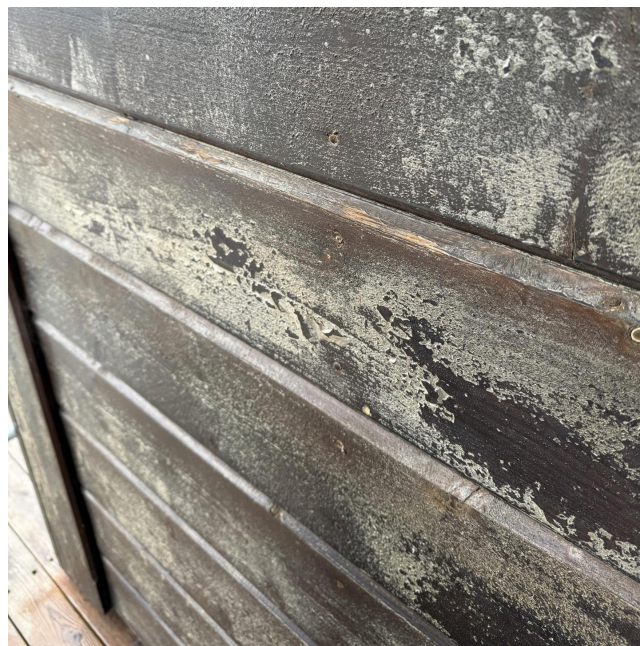
Overflaten på kledning flasser på flere områder.

Det virker og være de ytterste sjiktet på overflatebehandlingen som flasser, ukjent årsak.

Estetisk og svekket overflatebehandling

Flassing

Årlig vask og periodisk behandling med maling eller beis anbefales for å bevare kledningen.

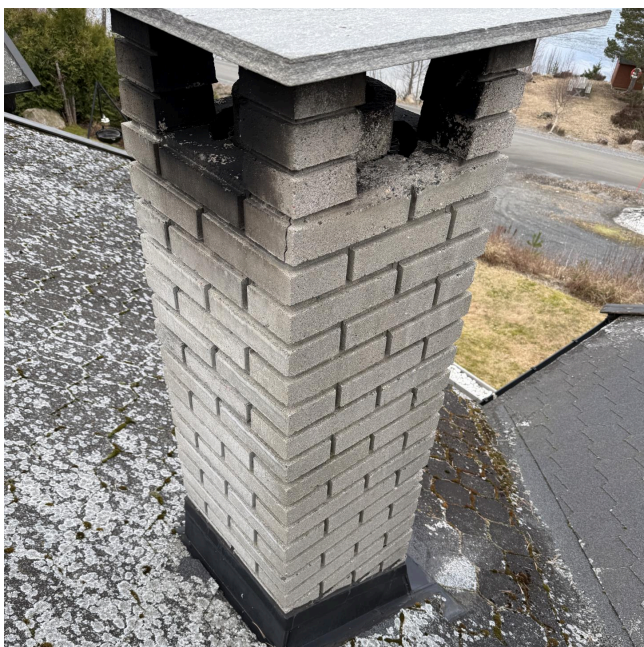
Pipen er halvbeslått over tak og er inspisert fra tak.

Pipen er en elementpipe med teglsteinsmønster utvendig og innerrør.

Pipe over tak

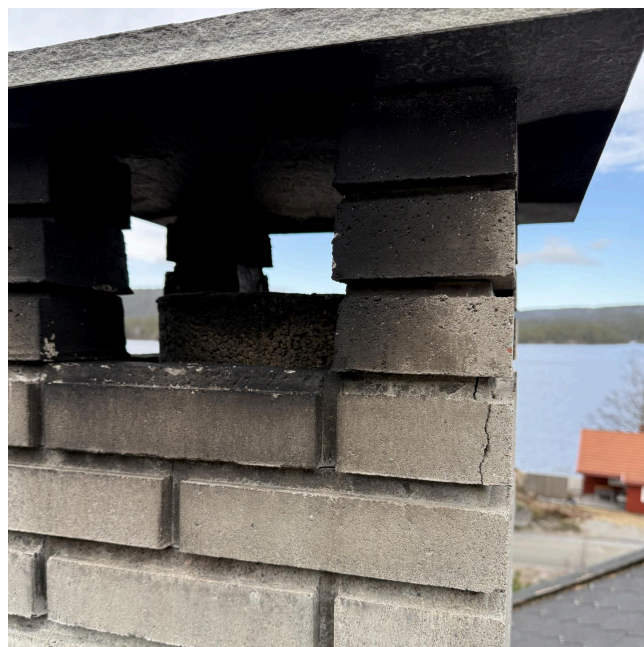
Øverst på pipe er det observert enkelte sprekker og riss.

Sprekkdannelsen vurderes å skyldes naturlig værslitasje.

Skadene kan medføre redusert bestandighet i overflatematerialet, med risiko for videre oppsprekking, frostsprengning og økt vanninntrenging. Dette kan på sikt påvirke pipens funksjon dersom forholdet ikke følges opp.

Sprekk i det øverste skiftet.

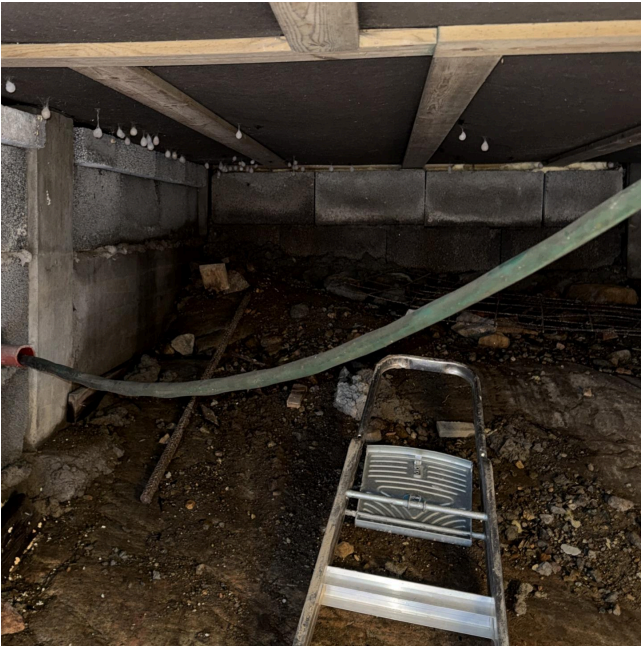
Fuktmåling i treverk over vindu på nordvegg viser forhøyede fuktverdier.

Krypkjelleren vurderes som fuktig.

Vanntilsig fra terreng via rørføring i grunnmuren og mangelfull fuktsikring av grunnmur/krypkjeller.

Fukt i lecamer og forhøyede måleverdier i treverk er typisk for situasjoner der vann trenger inn i konstruksjonen og ikke blir tilstrekkelig drenert bort.

Langvarig fuktbelastning kan føre til råteutvikling og økt biologisk aktivitet.

Fuktige murer og synlig fjell.

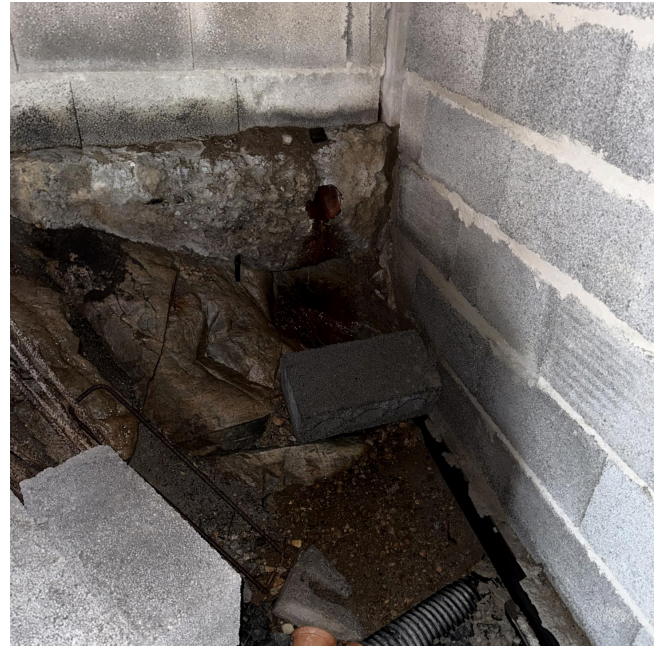
Ingen synlig utvendig drenering montert i mot grunnmur. Det er etablert drenerør igjennom grunnmur mot sør. Vanntilsig fra terrenget sør for boligen renner igjennom muren via rør og ut i grusen på gulvet i krypkjeller, det er etablert dreneringsrør i grusen som går til utvendig kum.

Det er synlig fuktighet på lecamurer i krypkjeller og det er målt forhøyede fuktverdier i bjelkelag under hytta. Forholdene viser at drenering ikke fungerer optimalt og det er fuktige forhold i krypkjeller.

Ikke tilstrekkelig fuksikring utvendig i kombinasjon med terreng.

Mangelfull drenering og fuksikring medfører økt fuktbelastning mot krypkjelleren. Dette øker risikoen for vedvarende fuktoppbygning i bjelkelag og murvegger, med fare for utvikling av mugg, råteskader og redusert levetid.

Fuktige murer og synlig drensør i gulv og rør igjennom mur i sørvest.

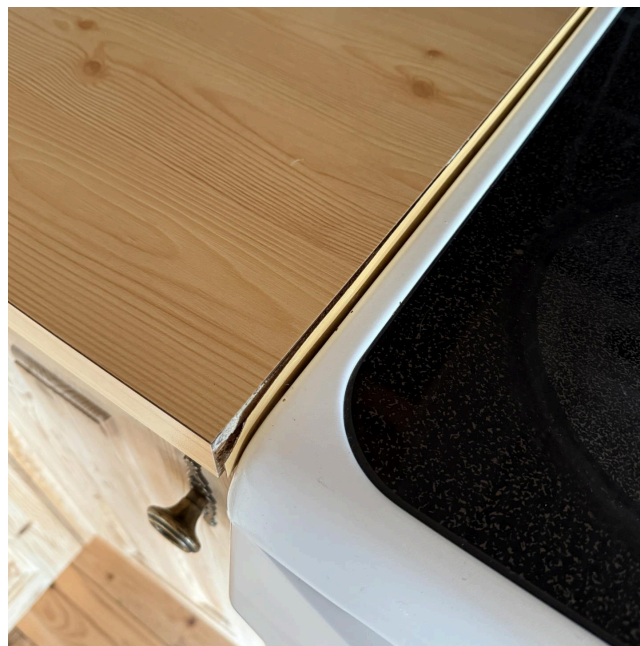
Delvis løsnet kantlist medfører økt risiko for fuktinntrengning i benkeplatens kjerne.

Løs kantlist.

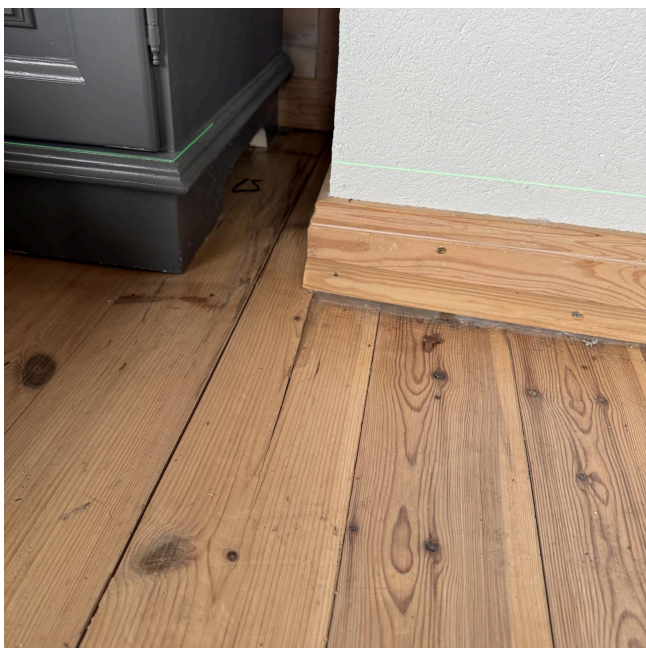
I stue er det målt totalt avvik på 22 mm og lokalt avvik på 18mm innenfor 2 meter.

Gulvbordet ved pipen har også fått en sprekk.

Det har ikke oppstått ny glipe i ettertid, noe som indikerer at setningene har stabilisert seg.

Ujevnhet i gulvet ved pipe og sprekk i gulvbord.
