# Nedre Barkvedvegen 120 4100 JØRPELAND

## Tilstandsrapport Eierskifte

Boligtype: Enebolig

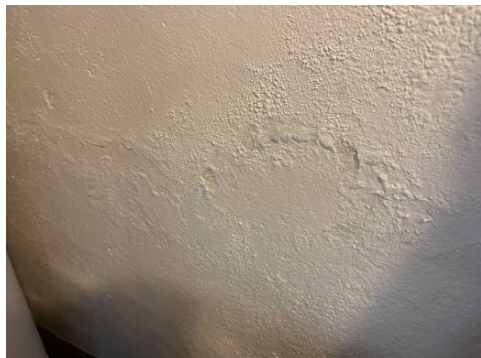
### 6.1 Drenering

| Dreneringen / fuktsikring har nådd en alder som gjør tettheten usikker i tiden som kommer. Normal brukstid for en drenering anslås til å være ca 30 år. | |
| Salt- og kalkutslag på innsiden av grunnmuren tyder på at det trenger fukt gjennom muren, noe som skyldes svakheter i drenering og fuktsikring. | |

| Anbefaler utbedringer av drenering må og fuktsikringe. (se punkt "rom under terreng" for mer info) | |

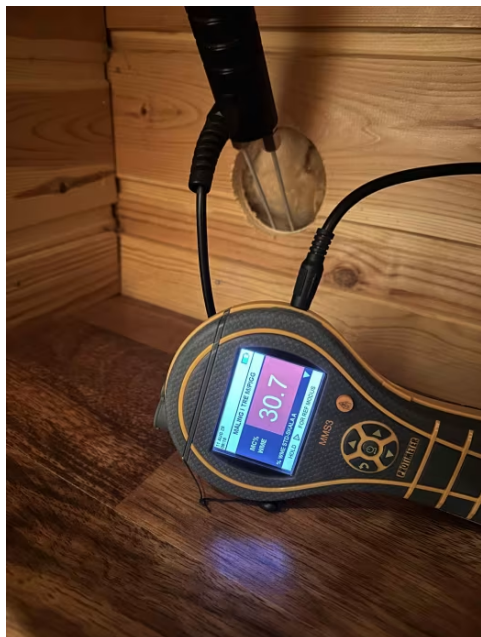
## 6.3 Rom under terreng

Ved fuktmåling i treverk i forbindelse med hulltaking, måles et fuktinnhold som er over faregrensen for utvikling av skader. Det registreres også tegn etter borebiller i tak.

Alt av organiske materialer mot murflater bør fjernes. Eventuell ny oppbygging kan vurderes etter utbedring av drenering. Merker etter borebiller bør også holdes under oppsyn.

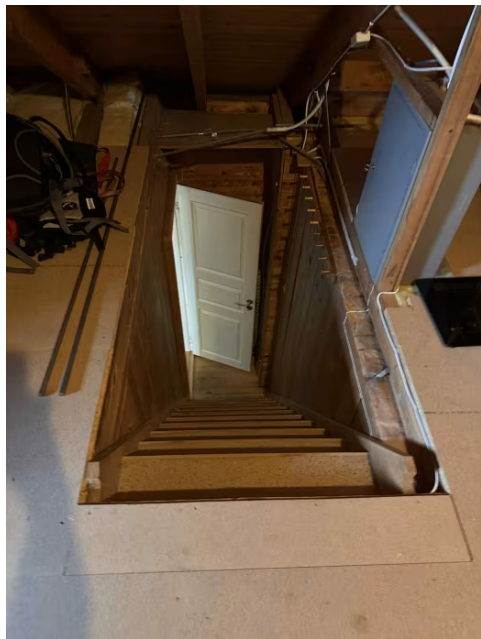
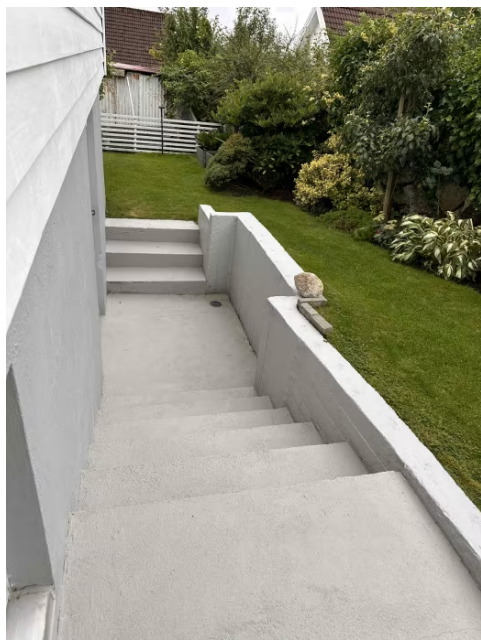
## 6.17 Trapp

Det registreres manglende rekkverk og håndløpere i utvendig kjellertrapp og loftstrapp.

Anbefaler å montere manglende rekkverk og håndløpere.

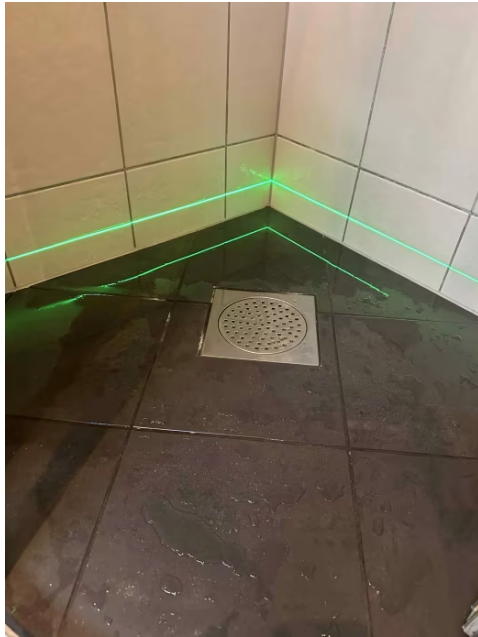
Gulvskinne for dusjhjørne danner en sperre mot sluk og denne er høyere enn tettesjiktet ved døråpning. Evt. lekkasje fra toalett eller vask vil ikke nå sluket, men vil renne ut på gangen.

Badet fungerer med dagens tilstand, men på grunn av påviste fallforhold anbefales montert et dusjkabinett for å unngå ytterligere fuktbelastning i påvente av en oppgradering.

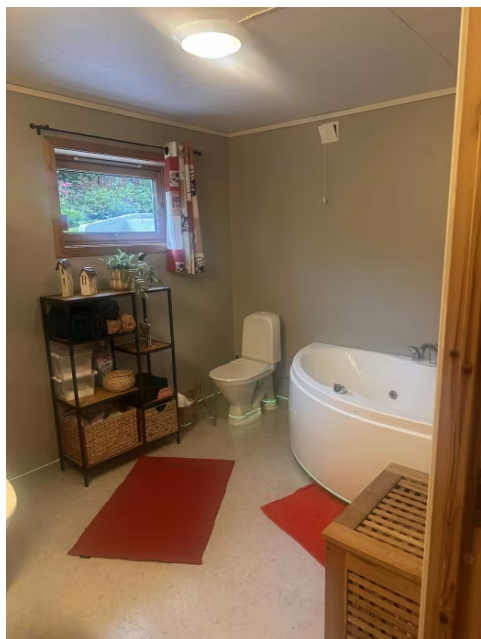
| Det registreres skade i badekar (kun estetisk) | |

| Badet fungerer med dagens tilstand, men på grunn av påviste fallforhold anbefales det å fortsatt bruke badekar eller dusjkabinett for å unngå ytterligere fuktbelastning i påvente av en oppgradering. | |
