# Tilstandsrapport

Fritidsbolig

Torudåsen 12, 1821 SPYDEBERG

Befaringsdato: 15.08.2025

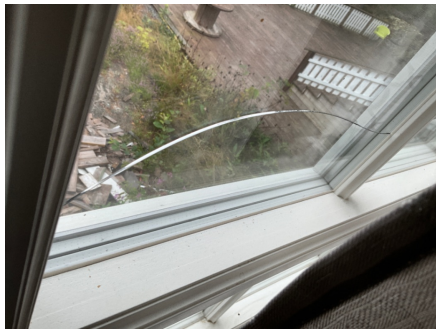
- Påvist sprekk i glass i stue.

- Vinduet med sprekt glass må byttes ut om avviket skal lukkes. Enten hele vinduet eller kun selve glasset.

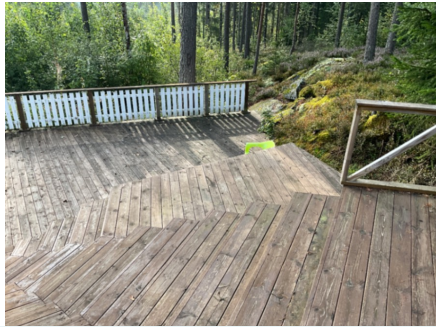
- Det er påvist skjevheter i terrasseplattingen, sannsynligvis som følge av utilstrekkelig eller mangelfullt grunnarbeid.

- Rekkverkets høyde kan beholdes som den er, siden den oppfyller kravene fra oppføringstidspunktet. Dersom høyere sikkerhet ønskes, kan rekkverket forhøyes til dagens standard.
- Rekkverk bør monteres for å sikre mot fall. Uten rekkverk øker risikoen for fallulykker, spesielt på områder med høydeforskjell over 0,5 m
- For å rette opp skjevhetene i terrassen bør grunnarbeidet vurderes og eventuelt forbedres for å hindre videre setninger. Dersom tiltak ikke utføres, kan skjevhetene forverres over tid, noe som kan redusere stabiliteten og sikkerheten til terrassen.

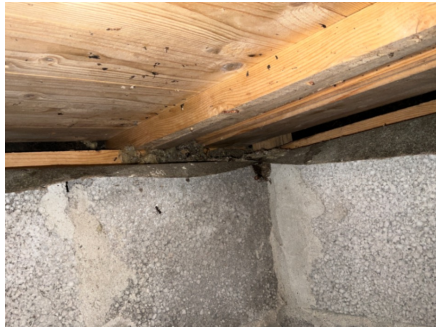
- Det er registrert symptom på sopp/råte.
  - Målt høydeforskjell på over 20 mm innenfor en lengde på 2 meter. Tilstandsgrad 3 gis med bakgrunn i standardens krav til godkjente måleavvik.
  - Målt høydeforskjell på over 30 mm gjennom hele rommet. Tilstandsgrad 3 gis med bakgrunn i standardens krav til godkjente måleavvik.
  - Det er påvist/opplyst om aktivitet fra skadedyr i trebjelkelag.
- Det ble foretatt kontroll på planhetsavvik ved hjelp av en punkt laser, målt ca. 40 mm i stue/kjøkken og 50 mm i soverom. Lokalt ble det målt 25 mm over 2 meter i stue/kjøkken og 30 mm i soverom.
- Påvist fukt-/råteskader i trevirke ved inspeksjon i krypkjeller, som følge av eksponering av fukt over tid.

- Bjelker i stubbeloftsgulvet må kontrolleres nærmere.
  - Det må gjennomføres ytterligere undersøkelser.
  - Råteskadet treverk må skiftes.
- Det er funnet fukt- og råteskader i krypkjeller. Det bør gjennomføres ytterligere undersøkelser for å kartlegge skadeområdet. Skadene må utbedres ved å fjerne råteskadet materiale, forbedre drenering/ventilasjon og sikre tørrere forhold. Uten tiltak kan skadene utvikle seg videre, svekke konstruksjonen og gi dårligere innemiljø.
- Høydeforskjeller i boligen kan rettes opp, men det vil sjelden være økonomisk fornuftig som et enkeltstående tiltak. Ved en eventuell fremtidig renovering kan slike utbedringer vurderes.

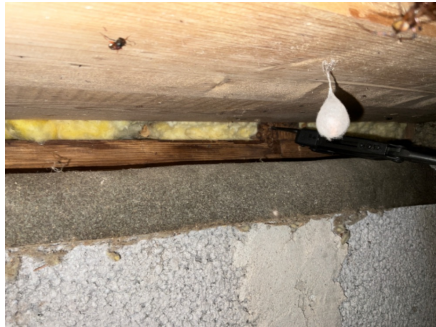
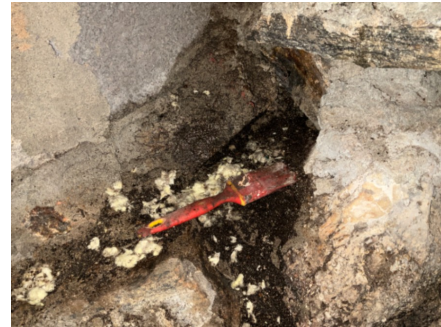
- Det er påvist skader på konstruksjoner i krypkjeller som er forårsaket av råte eller sopp.
- Det er påvist synlig vann i krypkjeller eller synlige tegn på innsig av vann i krypkjeller.
- Det er registrert symptom på aktivitet fra skadedyr.
- Påvist tilsig av fukt langs fjell til krypkjeller. Også påvist fukt og råteskader i trevirke mot bjelkelag, som følge av eksponering av fukt over tid.
- Påvist høy luftfuktighet i krypkjeller befaringsdagen, også påvist kjelleredderkopper, som trives best i fuktig miljø.
- Påvist spor av mus i krypkjeller på befaringsdagen, generelt mye museekskrementer.

- Ytterligere undersøkelser må foretas for å få kartlagt tilstanden og omfanget på eventuelle skader.
- Det må foretas tiltak for å lukke avviket.
- Høy luftfuktighet og vann i krypkjeller bør håndteres ved å lede vann bort. Hvis redrening ikke er mulig grunnet fjell og naturlig tilsig, kan en rotasjonsavfukter vurderes for å redusere fukt. Uten tiltak kan fukt skade trevirke ytterligere, med sopp/råteskader som konsekvens.
- Det bør foretas gjennomgang av musetetting rundt hytta, for å forhindre at mus trenger inn, skader på materialer samt vond lukt som konsekvens.
