# Tilstandsrapport

Solbakken

Eggjabakken 16, 5705 VOSS

Befaringsdato: 01.07.2025

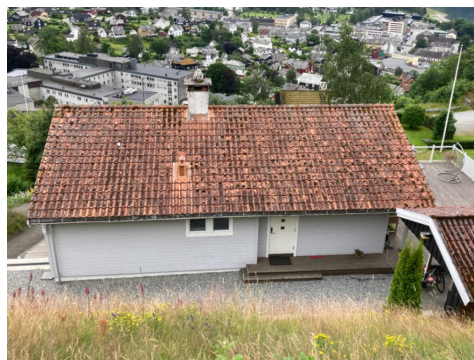
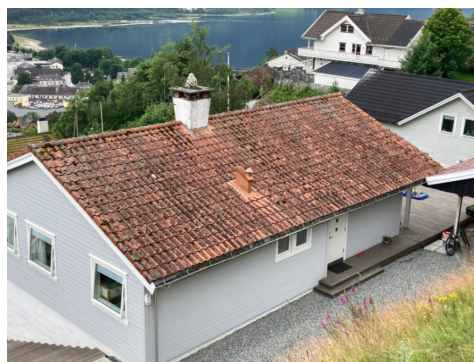
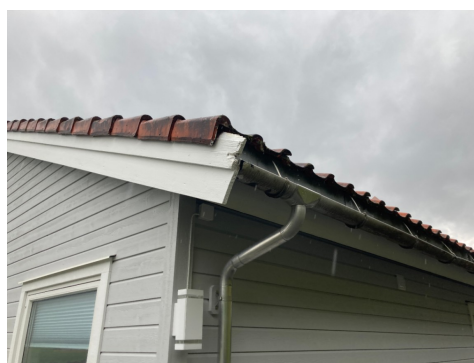
Stedvis mindre skader på vindskeier

- Tidspunkt for utskiftning av taktekkning nærmer seg.
- Tidspunkt for utskiftning av undertak nærmer seg.

- Når taktekkning og undertak begynner å bli gamle, øker risikoen for lekkasjer, noe som kan føre til omfattende og kostbare reparasjoner av underliggende konstruksjoner dersom en ikke foretar tiltak på konstruksjonene før dette oppstår.

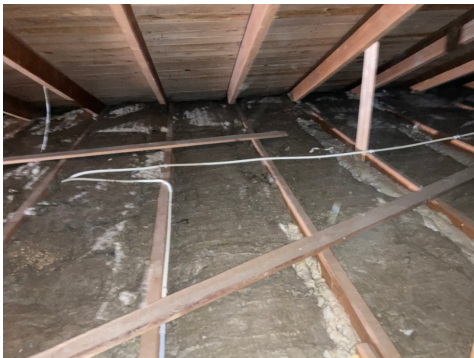
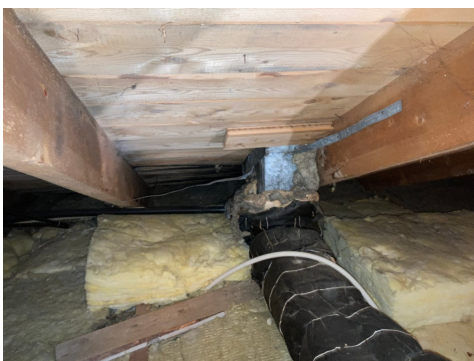
- Det er påvist fukt-/råteskader i takkonstruksjonen.
- Det er liten lufting i nedre kant av konstruksjonen.
- Det er registrert symptom på aktivitet fra skadedyr.

Fukt nedre del av tak ved luftekanal

- Lufting/ventilering må forbedres.
- Det må gjennomføres ytterligere undersøkelser.
- Påviste skader må utbedres.

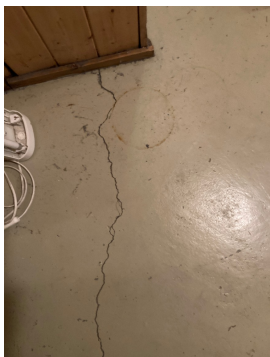
Riss/sprekk i golv

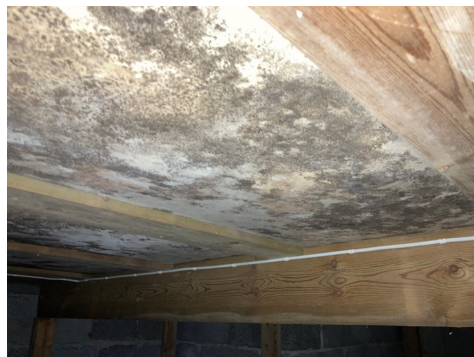
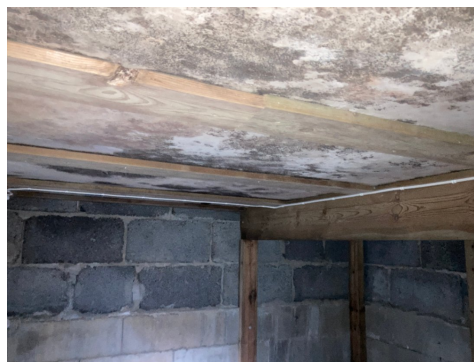
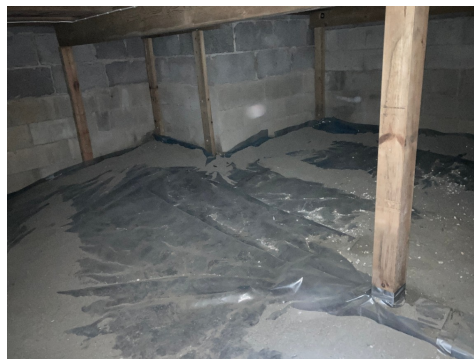
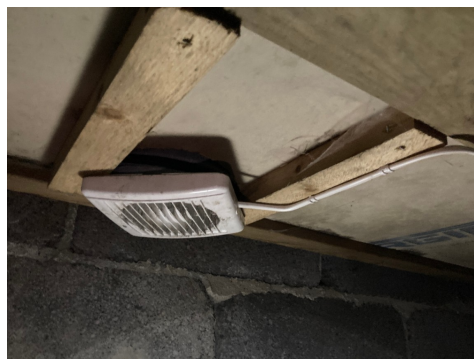
El-avtrekk i blindkjeller

- Bedre ventilering må etableres.
- Andre tiltak:

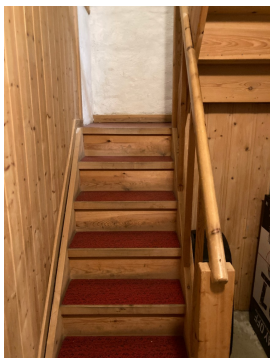
- Håndløper bør monteres, men det var ikke krav på byggetidspunktet.

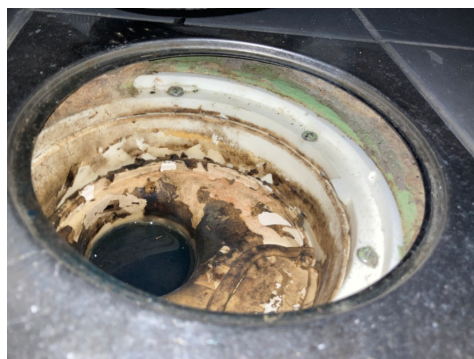
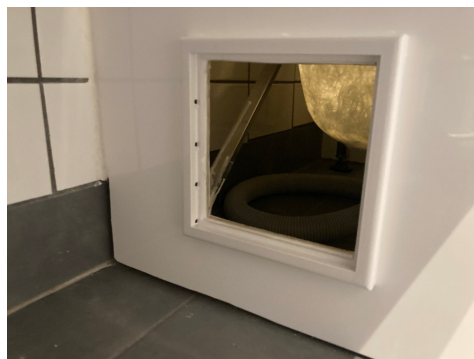
- Når sluket har begrenset tilgang, er det vanskelig å rengjøre sluket og å inspisere den for å oppdage skader i membranen/fuger rundt sluket, som er avgjørende for å forhindre lekkasjer.

Luke i badekar for tilkomst til sluk

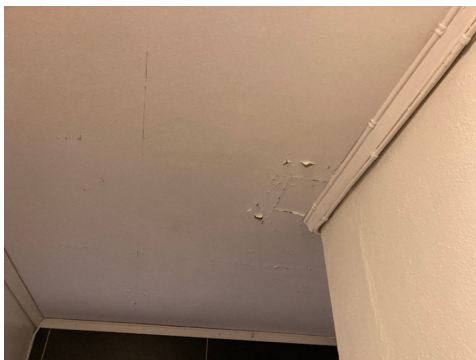
- Det er vindu/dør med ikke fuktbestandige materialer i våtsonen (ved vask, dusj, badekar, osv.), løsningen eller byggematerialet er uegnet.

- Dersom det ikke gjøres tiltak, kan dette medføre oppfukning, oppsvelling og forringelse av materialer over tid og fuktskader på tilstøtende konstruksjoner.

Flassing i tak

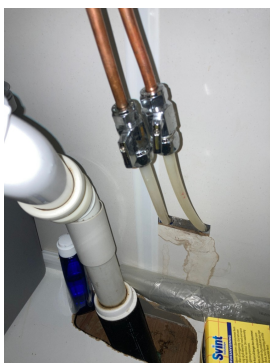
Det er ikke montert fuktbestandig plate på vegg over vask og komfyr

Merker ettrukt ved rør i underskap

Lokal utbedring

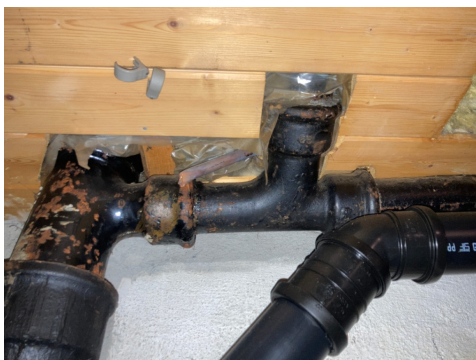
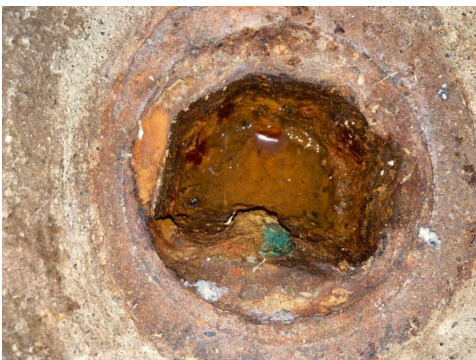
Sluk i støpejern i underetasje, fra byggeår

- Det er ikke behov for utbedringstiltak siden anlegget fungerer i dag, men ut ifra alder kan skader plutselig oppstå på eldre anlegg.

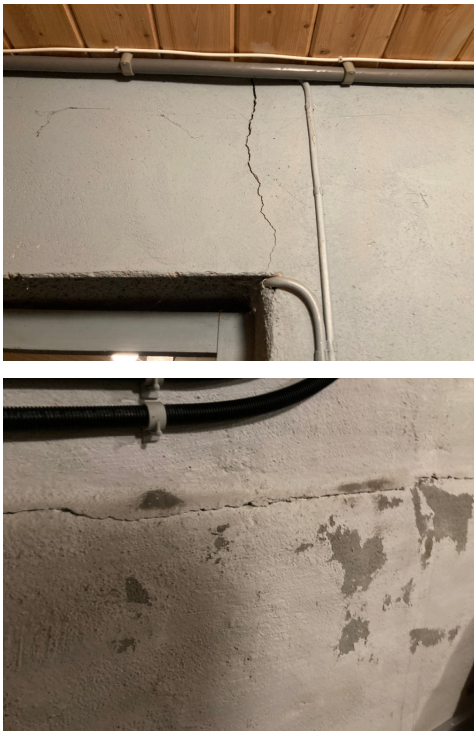
- Grunnmuren har sprekkdannelser.

- Lokal utbedring må utføres.

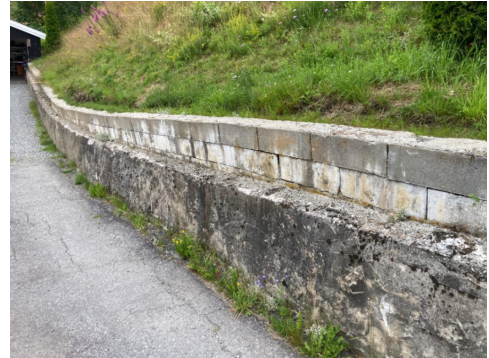
- Det er påvist mindre sprekker og/eller skjevheter i muren.

- Lokal utbedring må utføres.
