Nøkkelinformasjon

Salgsobjekt: Enebolig  
Eierform: Eiet  
Byggeår: 1966  
BRA-i/BRA Total 194/211 kvm  
Tomtstr.: 1942.3 m²  
Soverom: 5  
Antall rom: 6  
Gnr./bnr. Gnr. 46, bnr. 16  
Oppdragsnr.: 1507240009

# Tilstandsrapport

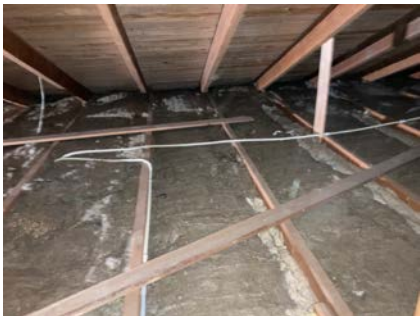
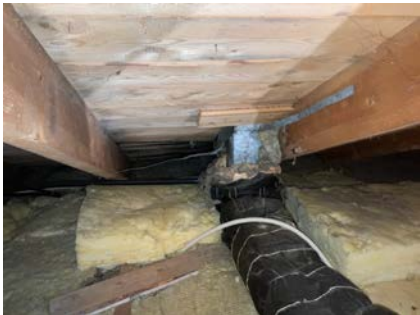
- Lufting/ventilering må forbedres.
- Det må gjennomføres ytterligere undersøkelser.
- Påviste skader må utbedres.

Fukt nedre del av tak ved luftekanal

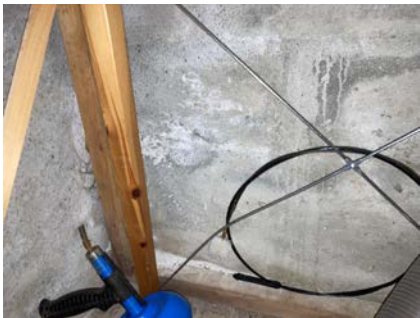
Riss/sprekk i golv

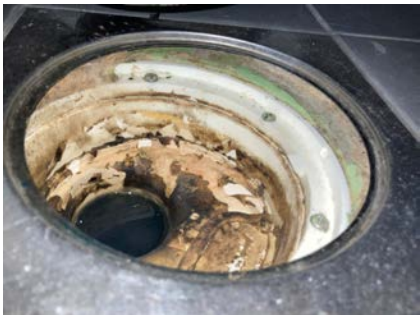
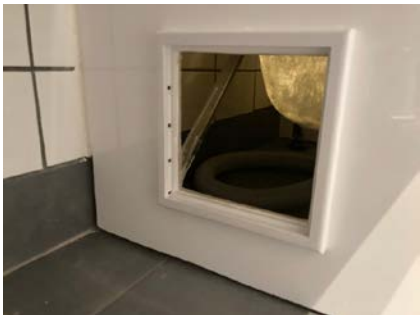
- Når sluket har begrenset tilgang, er det vanskelig å rengjøre sluket og å inspisere den for å oppdage skader i membranen/fuger rundt sluket, som er avgjørende for å forhindre lekkasjer.

Luke i badekar for tilkomst til sluk

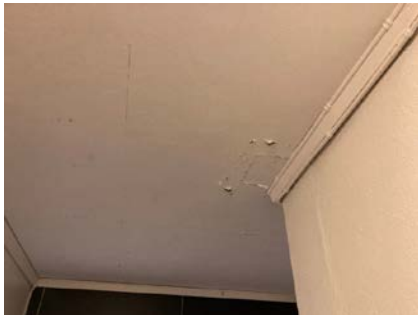
Flassing i tak

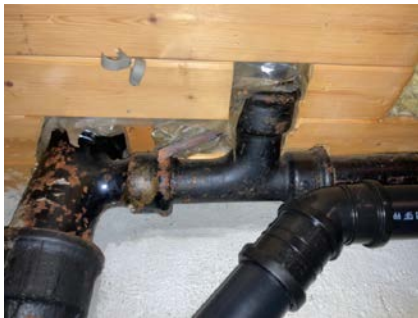
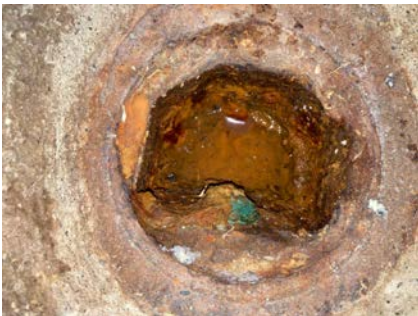
- Det er ikke behov for utbedringstiltak siden anlegget fungerer i dag, men ut ifra alder kan skader plutselig oppstå på eldre anlegg.

Sluk i støpejern i underetasje, fra byggeår
