# Tilstandsrapport

Enebolig

Lindebakken 6 , 4120 TAU

Befaringsdato: 09.04.2026

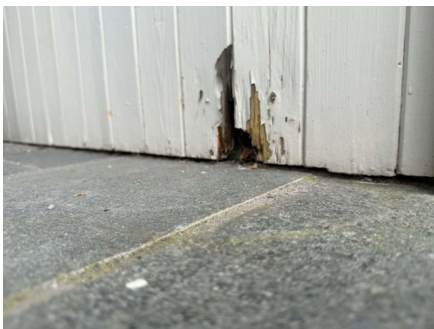
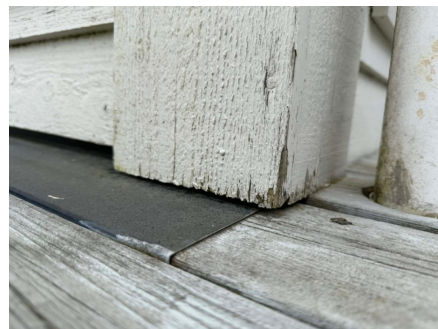
Det registreres stedvis råteskader / slitte overflater i trekledning, ikke synlig musetetting mellom veggkonstruksjon / kledning og kledningen ligger stedvis tett til terreng. Dette kan føre til at den trekker til seg fukt over tid, noe som igjen kan gi svelling og i verste fall råteskader.

Anbefaler å bytte råteskadet kledning, vask / overflatebehandle slitte overflater i trekledning, utbedre musetetting og kappe kledningen, slik at det blir god avstand mellom kledning og terrasse. Dette vil bidra til bedre lufting og redusere risikoen for fuktskader over tid.

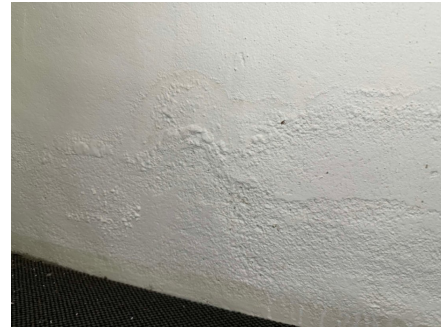
Det registreres mineralutslag (salt/kalkutslag) i overflater, som indikerer at det er en fuktgjennomgang i grunnmur.

Oppbygging av utlektet vegg gir grunn til å overvåke konstruksjonen jevnlig for å se utvikling over tid og evt. foreta tiltak for å unngå fuktskader.

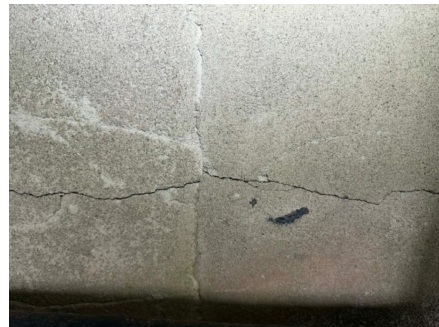
Grunnmuren er innvendig utlekket og utvendig inntil fylt med masser. Det er derfor ikke mulig å kontrollere grunnmuren for sprekker eller skader.

Det registreres stedvis sprekker i grunnmuren. Anbefaler pussing av sprekker i grunnmuren, å overvåke disse over tid.
