Lindebakken 6, 4120 TAU

**Kjekk enebolig med romslig hage og flott beliggenhet i populært område. Rolig og barnevennlig.**

# Tilstandsrapport

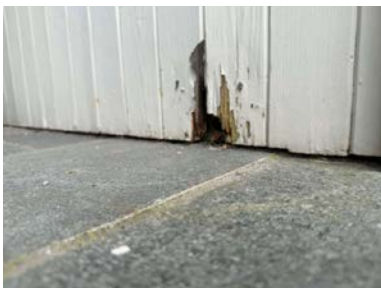
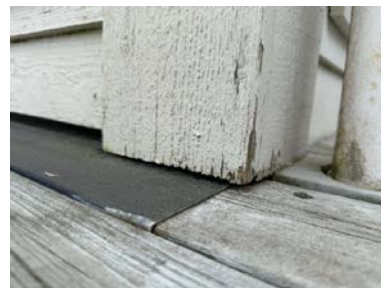
Det registreres stedvis råteskader / slitte overflater i trekledning, ikke synlig musetetting mellom veggkonstruksjon / kledning og kledningen ligger stedvis tett til terreng. Dette kan føre til at den trekker til seg fukt over tid, noe som igjen kan gi svelling og i verste fall råteskader.

Anbefaler å bytte råteskadet kledning, vask / overflatebehandle slitte overflater i trekledning, utbedre musetetting og kappe kledningen, slik at det blir god avstand mellom kledning og terrasse. Dette vil bidra til bedre lufting og redusere risikoen for fuktskader over tid.

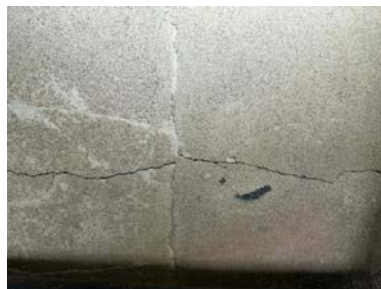
Grunnmuren er innvendig utlektet og utvendig inntil fylt med masser. Det er derfor ikke mulig å kontrollere grunnmuren for sprekker eller skader.

Det registreres stedvis sprekker i grunnmuren. Anbefaler pussing av sprekker i grunnmuren, å overvåke disse over tid.
