# Tilstandsrapport

📍 Valhallagata 50 , 4632 KRISTIANSAND S

# gnr. 152, bnr. 1665

Befaringsdato: 16.04.2026

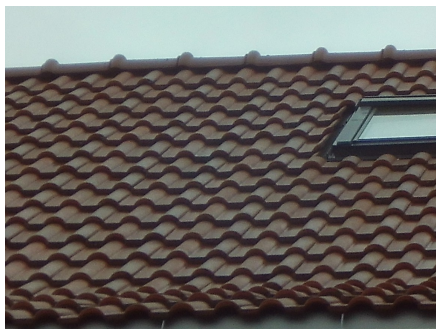
Deler av taktekingen.

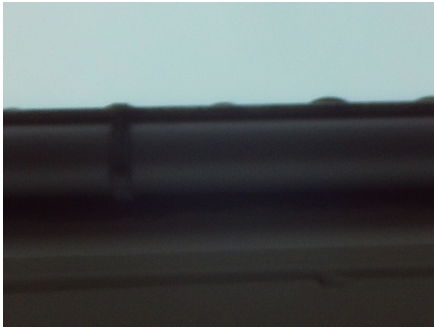
Deler av takrenner

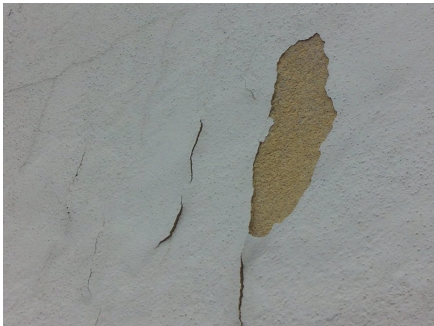
- Det er påvist sprekker i murte/pussede fasader.

En del sprekker i maling på fasader.

- Lokal utbedring må utføres.

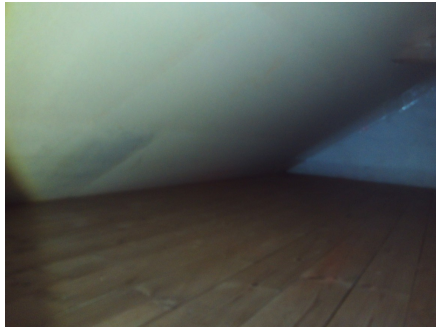
Deler av ene knekottet.

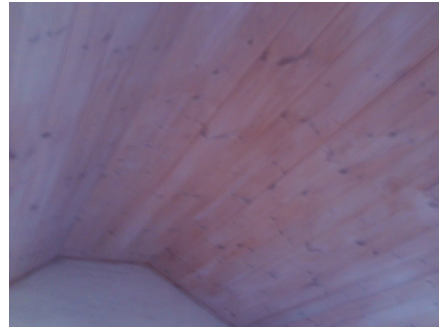
Deler av lukket takkonstruksjon.

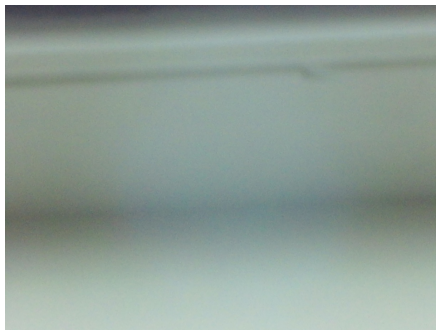
Ingen luftespalter i utvendig gesims for tilgang på luft til lukket takkonstruksjon.

- Lufting/ventilering bør forbedres.

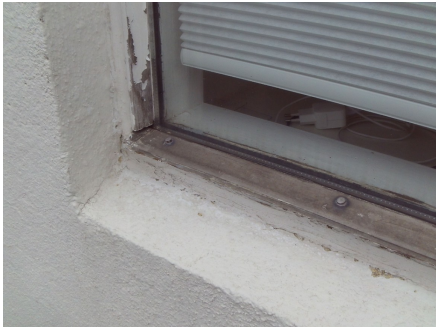
- Det er påvist noen glassruter som er punktert eller sprukne.
- Karmene i vinduer er slitte og det er sprekker i trevirket.

Slitt på utvendig karm og ramme.

En del vedlikehold må beregnes på eldre vinduer med enkelte utskiftninger på noe sikt på grunn av normal slitasje og elde. Gjennværende brukstid på kjellervinduer ansees som noe begrenset.

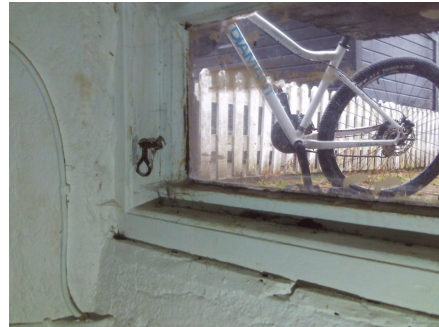
Eldre slitte kjellervinduer.

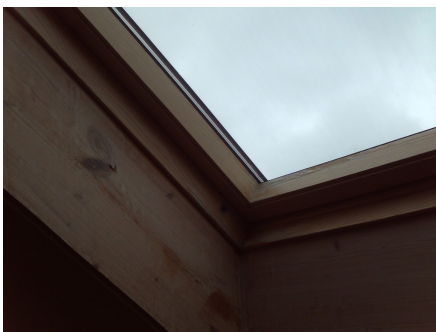
En takvindu på loftet.

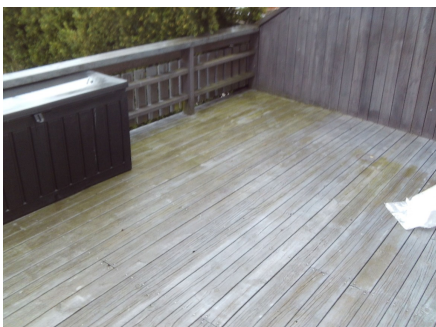
Dekke har fått noe sig i fundamenteringen og selve dekke er slitt og har fått en skade.

Deler av terrasse.

En del vedlikehold med enkelte oppgraderinger må beregnes på terrasse med tilhørende deler.

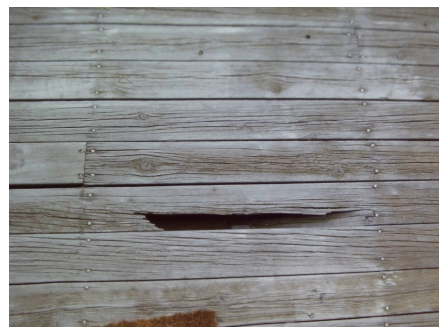
Skade terrassebord.

- Det må foretas tiltak for å lukke avviket.

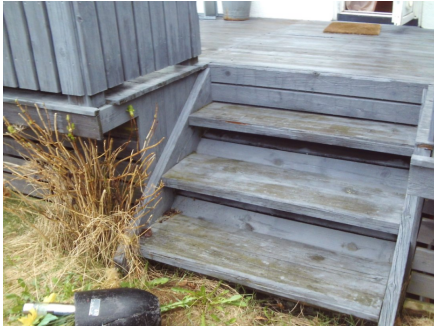
Enkel trapp til terrasse i fra have.

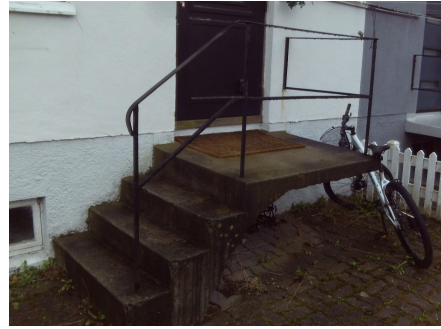
Støpt trapp til inngangsparti

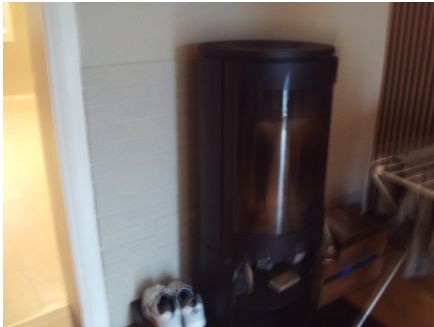
Vedovn i stue

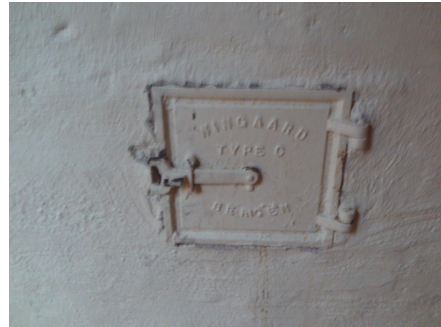
Feierluke på loftet.

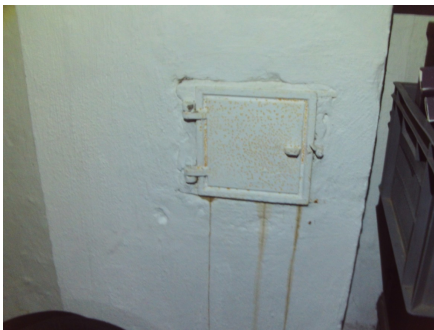
Sotluke i grovkjeller.

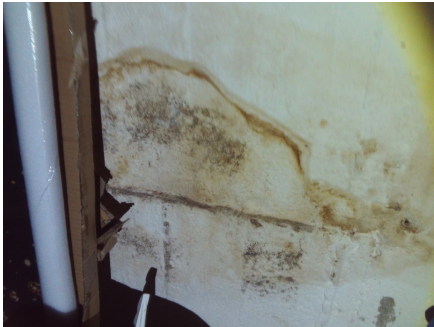
Noe mindre fuktvandring ble registrert ved søk i nedre del av grunnmur og direkte på støpte gulv med en fuktighetsindikator.  
Dette har sammenheng med at det ikke ble brukt fuktsperre (plast) under gulvstøpen og fundamenter i denne byggeperioden som gjør at det alltid vil kunne bli noe oppsug av jordfuktighet.  
Ble også registrert en del fuktmerker og saltutslag flere plasser.

Fuktmerker på grunnmur.

Det er viktig at ikke grunnmur blir foret ut og lukket inne før årsaken til noe fuktighet er blitt utbedret.  
Fungerer med dagens bruk som en grovkjeller.

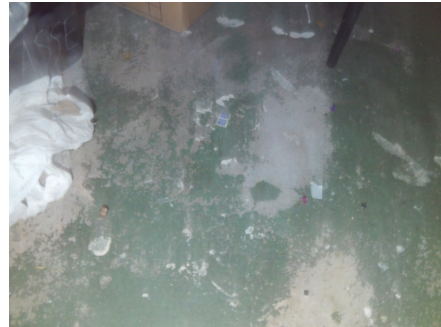
Noe saltutslag

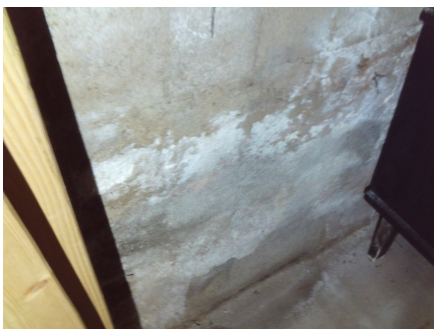
Deler av grunnmur.

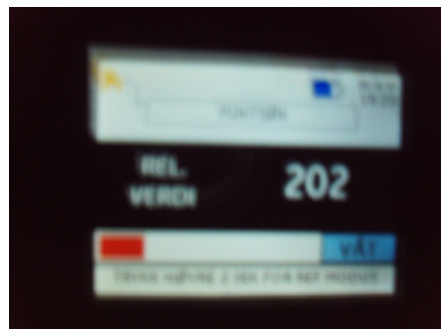
Måleresultat ved søk direkte på grunnmur

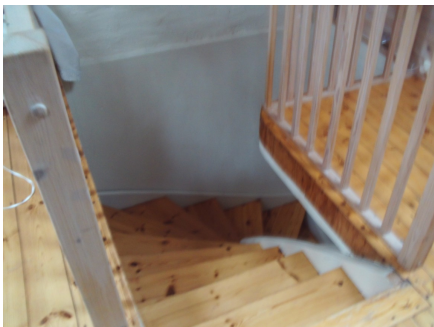
Deler av trapp til loftet

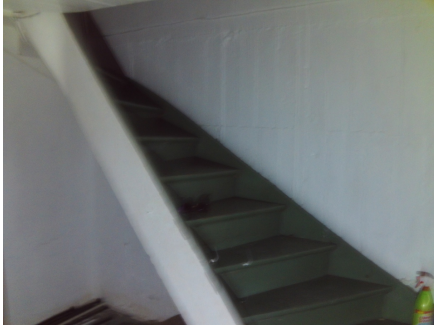
Kjellertrapp

Tiltak med oppretting må beregnes.

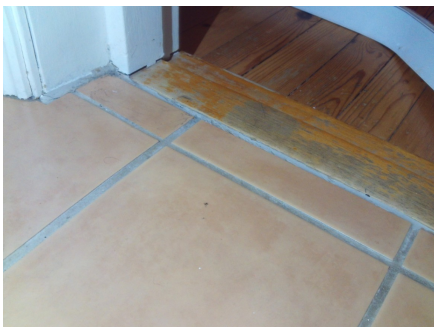
Ingen oppkant ved dør.

- Det må foretas utbedring av fallforhold.
- Til tross for avviket i fall/høydeforskjell til sluk, vil gulvet fortsatt kunne lede vann mot sluket, men med redusert effektivitet. Dette kan potensielt øke risikoen for vannansamling i enkelte områder av badet.

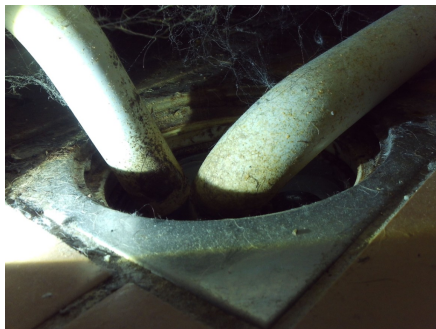
- Det er påvist mangelfull/feil utførelse rundt rørgjennomføringer e.l. som gir fare for fukt i konstruksjonen i våtsone.
- Mer enn halvparten av forventet brukstid er passert på membranløsningen.

Sluk under dusjkabinett.

- Det er viktig å merke seg at levetiden til en membran varierer basert på kvalitet, installasjon og bruk. Eldre membraner kan bli sprø og sprekke opp, noe som fører til at de mister sin vannnettende funksjon. Dette kan resultere i vannlekkasjer gjennom vegger og gulv og fuktskader.
- Det må foretas utbedring for å unngå fuktskader i konstruksjonen.
- Løsningen/utførelsen rundt rørgjennomføringer gir fare for fukt inn i konstruksjoner.

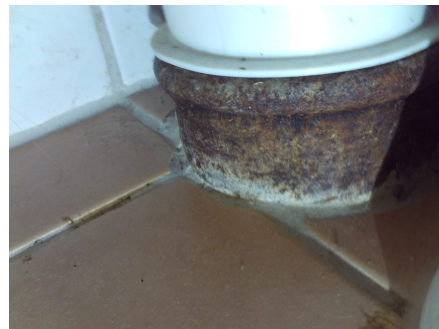
Usikker tetting i rundt opprinnelig avløpsrør fra toalettet

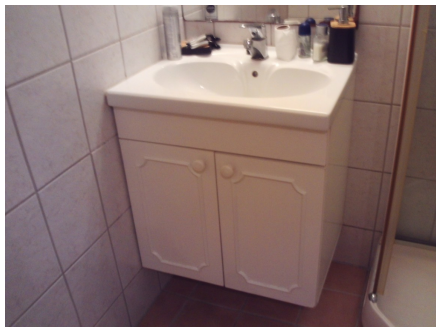
Noe eldre innredning

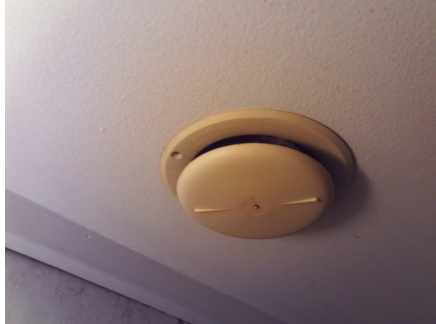
Ventil i himling med naturlig avtrekk.

- Vedvarende høyt fuktnivå kan føre til omfattende skader på innredning, bygningsdeler og overflater.
- Elektrisk avtrekksvifte bør monteres for å lukke avviket.
- Dersom avviket ikke utbedres vil det være fare for dårlig luftskifting og resultere i høy luftfuktighet og utvikling av skader.

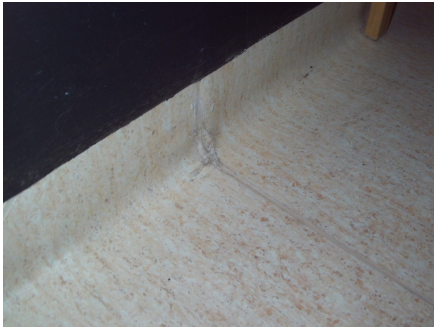
- Det er mulighet for at det kan forekomme vannlekkasje på våtrommet hvor vann ikke vil gå til sluk.

Belegget har sveiste skjøter

- Det bør etableres avrenning inn til sluk for hele våtrommet.
- Eventuelt lekkasjevann fra utstyr utenfor dusjsone vil ikke ha en naturlig vei til sluket. Dette kan føre til at vann samler seg på gulvet og potensielt renner ut av rommet eller trenger inn i konstruksjonen.

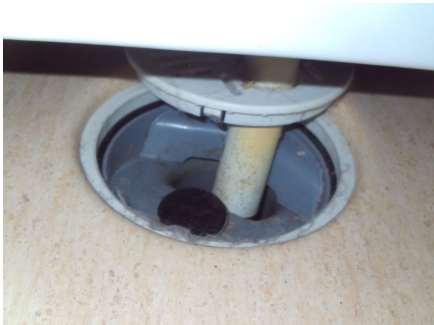
Sluk ved badekar.

- Det er viktig å merke seg at levetiden til en membran varierer basert på kvalitet, installasjon og bruk. Eldre membraner kan bli sprø og sprekke opp, noe som fører til at de mister sin vannnettende funksjon. Dette kan resultere i vannlekkasjer gjennom vegger og gulv og fuktskader.

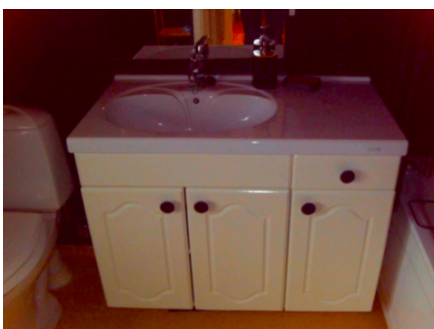
Innredning.

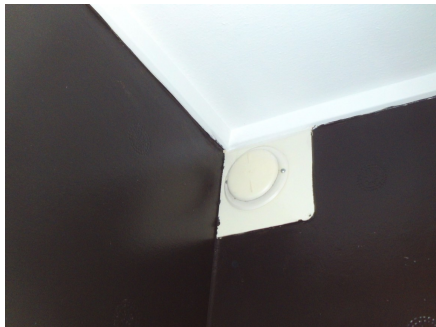
Ventil i veggen.

- Det bør etableres tilluft til våtrommet.
- Over tid kan manglende tilluftsventilering resultere i mugg- og soppdannelse, spesielt på steder som ikke får god nok luftgjennomstrømning.
- Elektrisk avtrekksvifte bør monteres for å lukke avviket.
- Dersom avviket ikke utbedres vil det være fare for dårlig luftskifting og resultere i høy luftfuktighet og utvikling av skader.

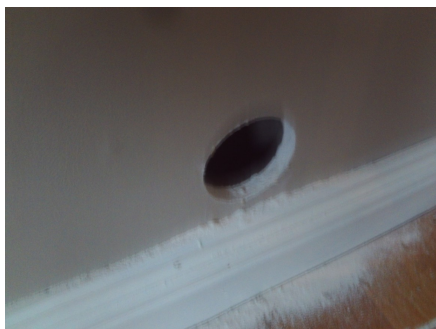
Hulltaking fra soverom.

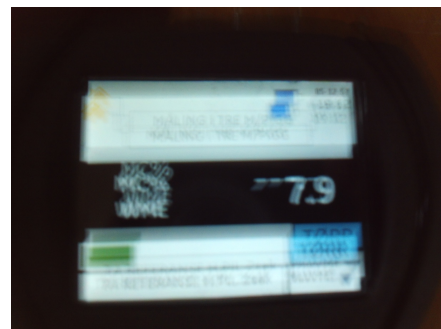
Måleresultat: 7,9 vektprosent.

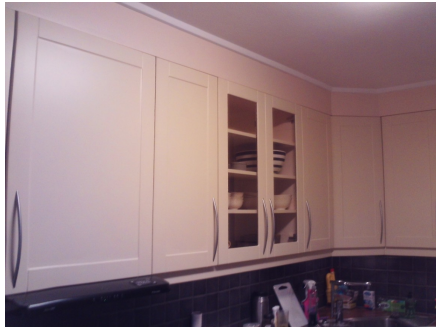
Deler av innredningen.

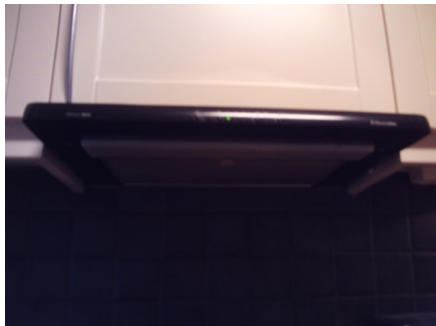
Ventilator.

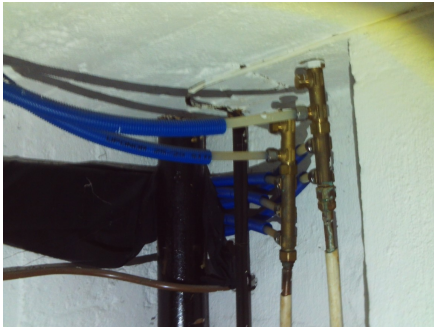
- Det er påvist at eventuelt lekkasjevann fra rør i rør system ikke ledes til sluk eller annen kompensierende løsning.
- Mer enn halvparten av forventet brukstid er passert på innvendige vannledninger.

Deler av rør i rør uten fordelerskap.

- Det er ikke behov for utbedringstiltak siden anlegget fungerer i dag, men ut ifra alder kan skader plutselig oppstå på eldre anlegg.
- I forbindelse med oppgradering av våtrom vil det være naturlig med utskiftning av rør.
- Det bør foretas tiltak på anlegget som sikrer bedre løsning på eventuelt lekkasjevann fra rør i rør system.

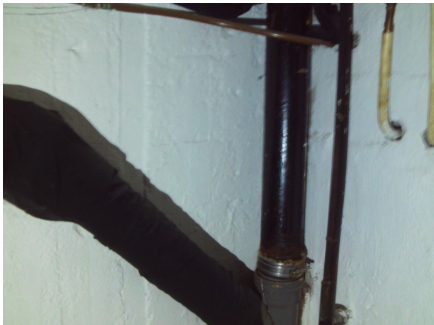
Noen eldre soilrør.

- Det er ikke behov for utbedringstiltak siden anlegget fungerer i dag, men ut ifra alder kan skader plutselig oppstå på eldre anlegg.
- I forbindelse med oppgradering av våtrom vil det være naturlig med utskiftning av rør.
- Eldre avløpsrør har blant annet større sannsynlighet for lekkasjer, noe som kan føre til omfattende og kostbare vannskader i boliger.

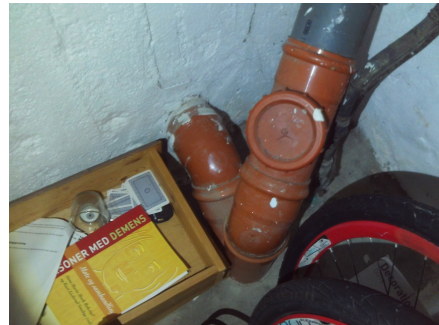
Plastrør med stakeluke.

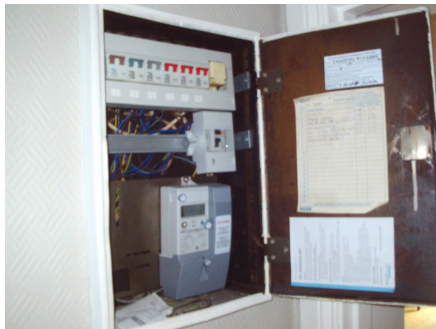
Sikringsskapet er plassert i hall og har merkede kurser. Deler av anlegget er i fra byggeåret og har ingen åpenbare synlige skader/feil.

Sikringsskapet er plassert i hall.

Ja En gjennomgang av eldre anlegg av fagfolk ved jevne mellomrom anbefales.

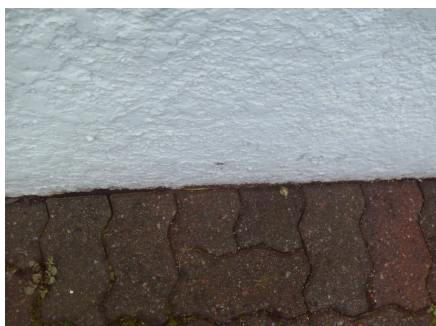
Ingen synlig fuktsikring inntil grunnmur.

- Tiltak for redrenering rundt boligen kan ikke utelukkes.
- Overvåk tilstanden jevnlig. For å få tilstandsgrad 0 eller 1 må dreneringen skiftes ut, men tidspunktet for når dette er nødvendig er vanskelig å si noe om. Bruken av underetg/kjeller vil og være avgjørende.
- Bruken av grovkjeller vil også være avgjørende.

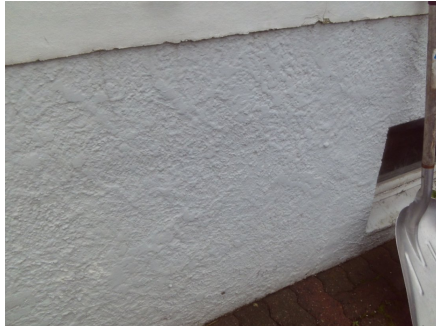
Deler av grunnmur.

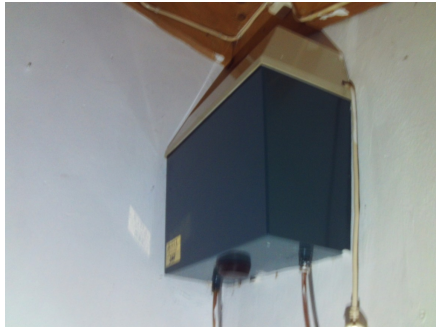
Eldre dagtank med noe røropplegg

Dagtank anbefales å saneres med tilhørende røropplegg.
