# Tilstandsrapport

Enebolig

Åsheimveien 52, 8890 LEIRFJORD

Rapportdato: 06.02.2025

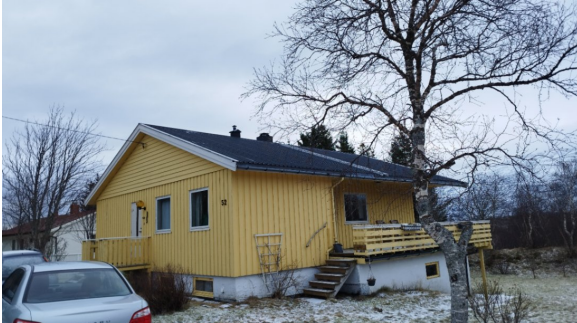
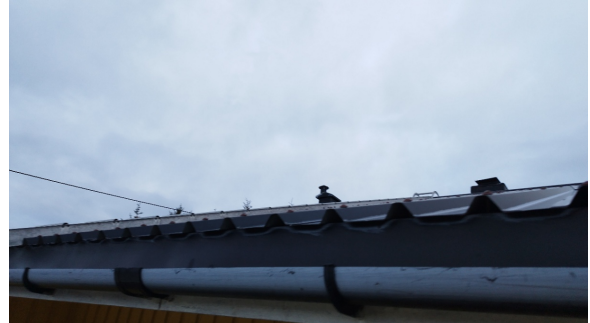
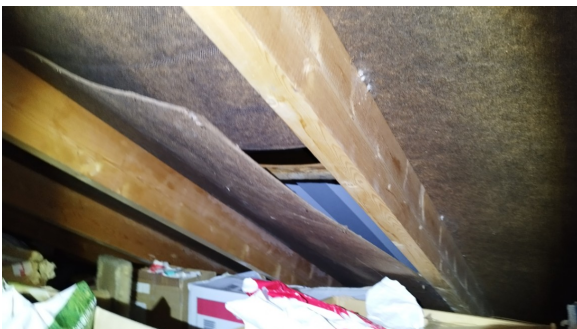
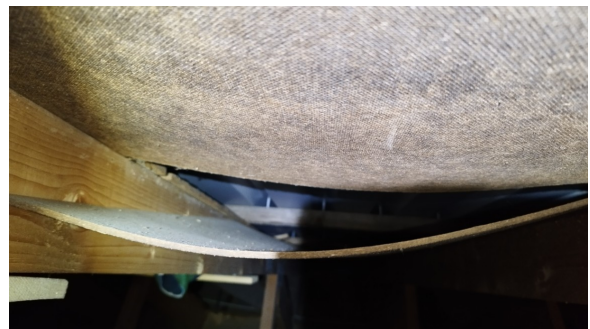
## TG 2 Nedløp og beslag

- Det er påvist avvik i beslagløsninger.
- Det mangler snøfangere på hele eller deler av taket, men det var ikke krav om dette på byggemeldingstidspunktet.
- Det mangler tilfredsstillende adkomst til pipe for feier.
- Mer enn halvparten av forventet brukstid er passert på renner/nedløp/beslag.

Takstige med bøyle er ikke lenger godkjent av feiervesenet.  
Takrennene og nedløpene er solbleket og porøse.  
Taknedløpet ved fra taket terrassen, og på terrassen har hoppet av og lekker.  
Avflasket maling på pipehatten og på luftehatten.

- Stigetrinn for feier må monteres.
  - Overvåk tilstanden jevnlig. For å få tilstandsgrad 0 eller 1 må beslag/renner/nedløp skiftes ut, men tidspunktet for når dette er nødvendig er vanskelig å si noe om.
- Takrenner, nedløp og beslag bør skiftes samtidig som taket skiftes.  
Det må påregnes vedlikehold.

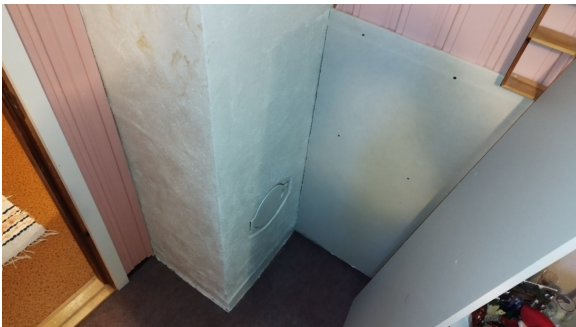
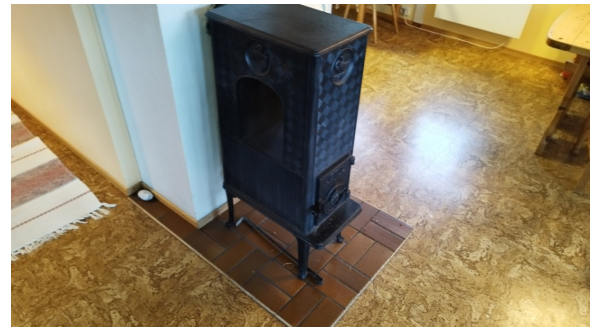
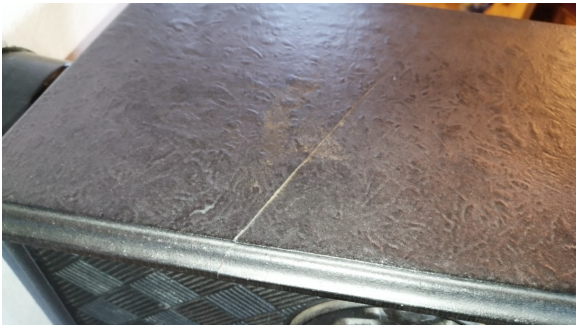
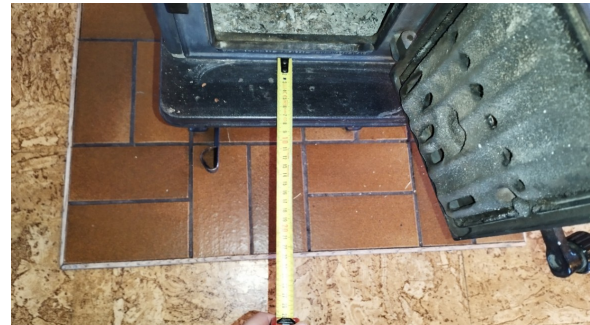
## TG 3 Pipe og ildsted

- Ildfast plate mangler på gulvet under sotluke/feieluke på pipe.
- Peisovnen har sprekker.

Sprekk i vedovnen i stuen.

Underlagsplaten må byttes for å tilfredstille kravene.

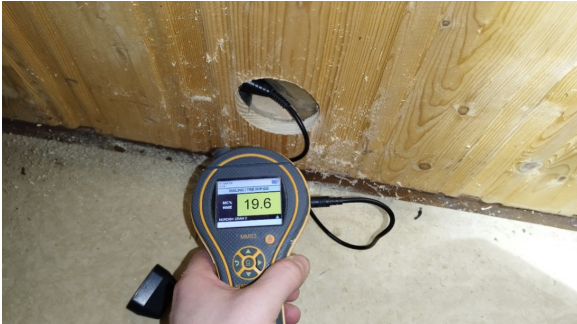
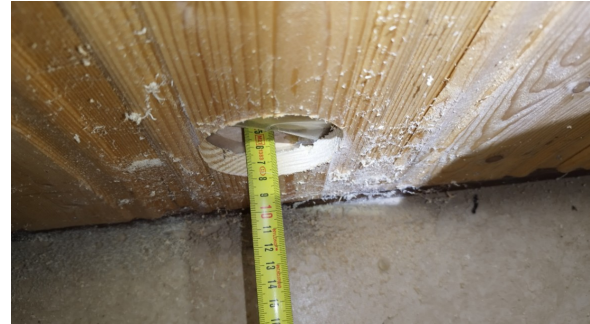
## 1 TG 2 Rom Under Terreng

Det ble fukt målt i vegg mot terreng på soverommet i sokkeletasjen, og det ble registrert avvik ved hulltakingen. Måleresultat: 19,6Vekt%.

- Det er gjennom hulltaking påvist høyt fuktnivå inne i trekonstruksjonen i hulltakingen, men ikke påvist fuktskader i dette området. Høy luftfuktighet kan over tid føre til muggvekst eller sverting av materialer. Samtidig kan materialer og konstruksjoner bli ødelagt.

Det bemerkes at det er benyttet dampsperre bak platene. Dette er ikke en anbefalt måte å bygge opp vegger mot terreng. Dersom det er/blir fuktgjennomtrengning i grunnmuren vil fukt bli værende i konstruksjonen uten mulighet for å luftes ut. Dette over tid vil forårsake skade i konstruksjonen. Det er registrert

- Det påviste fuktnivå gir grunn til å overvåke konstruksjonen jevnlig for å se utvikling over tid, og eventuelt foreta tiltak for å unngå fuktskader.

Dersom kjelleren skal benyttes som innredet rom, bør dreneringen skiftes og grunnmuren fuktsikres.

Det må også utføres tiltak mot kapilærøpp sug i den støpte sålen, dersom det ikke allerede er etablert ett kapilærbrytende sjikt. Påse at veggene bygges opp iht. godkjente og fuktsikre løsninger for rom under terreng.

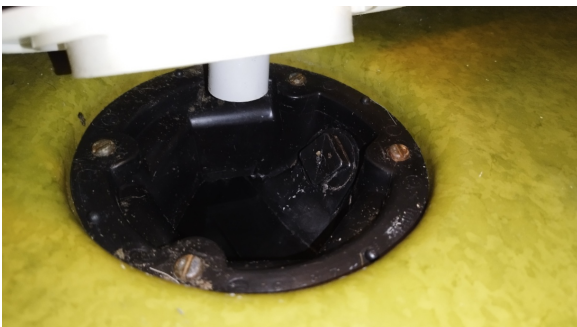
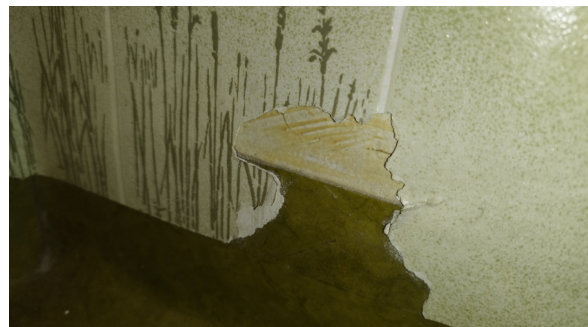
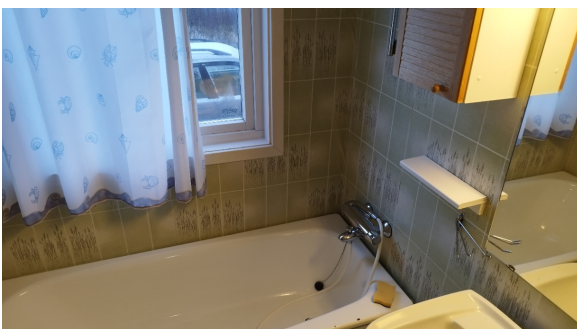
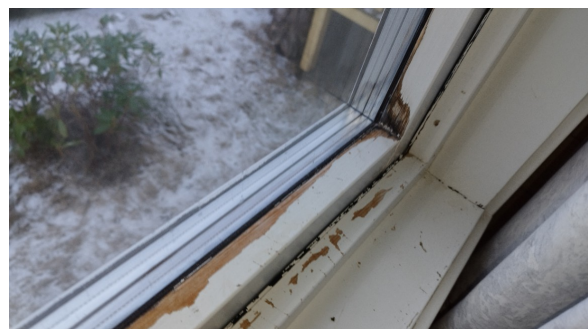
Vindu i våtsonen ved badekaret, vinduet er fuktskadet og punktert.

- Våtrommet må totalrenoveres. Alle forhold med tettesjikt, våtsone, sluk m.m. må dokumenteres.

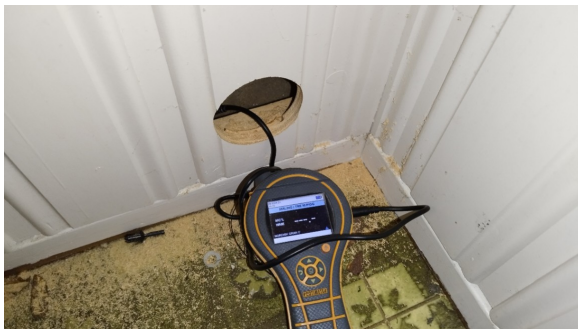
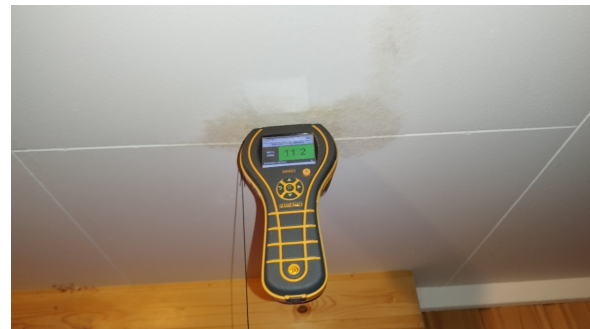
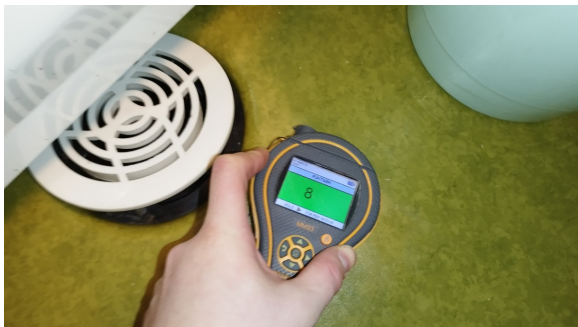
#### Tilliggende konstruksjoner våtrom

Det ble fra underliggende soverom observert fuktsvelling i himlingsplatene under badet. Det ble ikke registrert forhøyede fuktverdier ved befarings, men fuktsvellen tyder på lekkasje fra badet over.

- Det må gjennomføres ytterligere undersøkelser.

Utbedringer må påregnes.

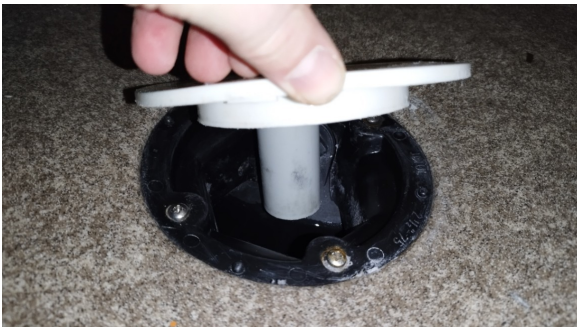
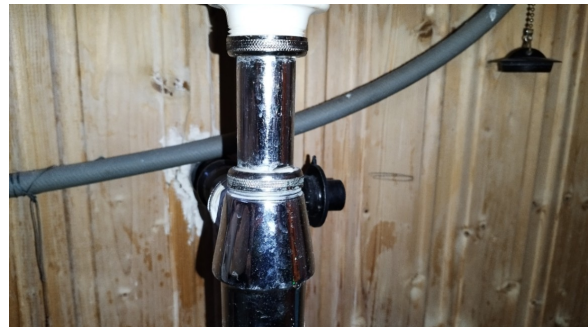
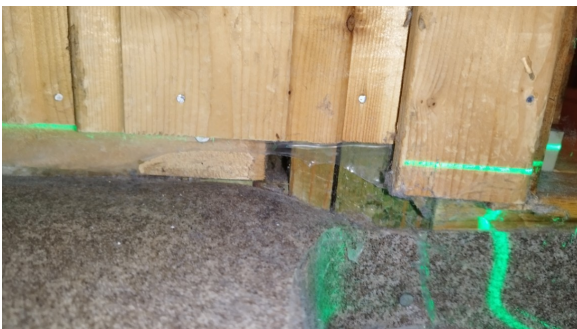
### TG 3 Generell

Det er drypplekkasje fra avløpet til servanten.

Fuktskjolder på trepanelet.

- Våtrommet må totalrenoveres. Alle forhold med tettesjikt, våtsone, sluk m.m. må dokumenteres.
