Åsheimveien 52, 8890 LEIRFJORD

**Leines - Landlig og solrikt
beliggende enebolig med kort vei
til både Leland og Sandnessjøen**

Befaringsdato: 28.01.2025

Rapportdato: 06.02.2025

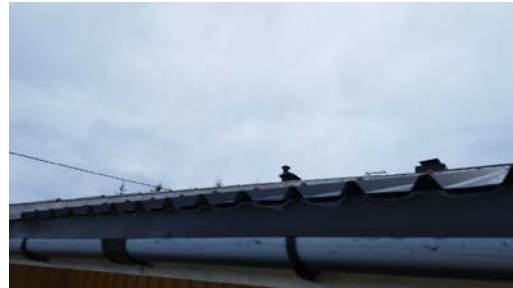
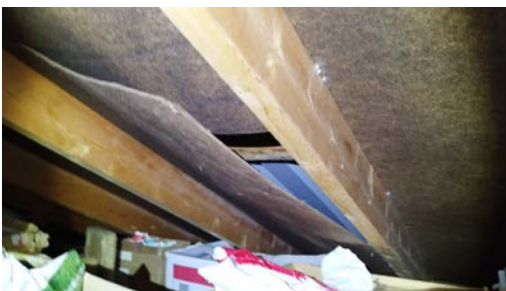
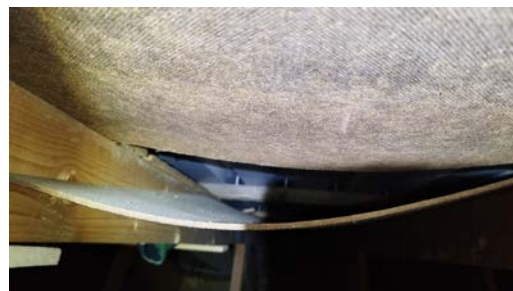
Taknedløpet ved fra taket terrassen, og på terrassen har hoppet av og lekker.

- Det er påvist avvik i beslagløsninger.
- Det mangler snøfangere på hele eller deler av taket, men det var ikke krav om dette på byggemeldingstidspunktet.
- Det mangler tilfredsstillende adkomst til pipe for feier.
- Mer enn halvparten av forventet brukstid er passert på renner/nedløp/beslag.

TG 2 Nedløp og beslag

Renner og nedløp av plast fra byggeåret.
En luftehatt på taket.
Takstige med bøyle til pipen.
Pipen er tekket med heldekkende beslag med bue.

- Stigetrinn for feier må monteres.
- Overvåk tilstanden jevnlig. For å få tilstandsgrad 0 eller 1 må beslag/renner/nedløp skiftes ut, men tidspunktet for når dette er nødvendig er vanskelig å si noe om.

Takrenner, nedløp og beslag bør skiftes samtidig som taket skiftes.
Det må påregnes vedlikehold.

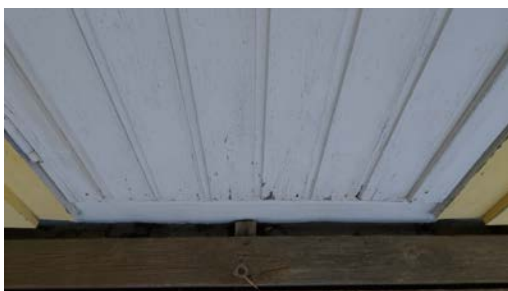
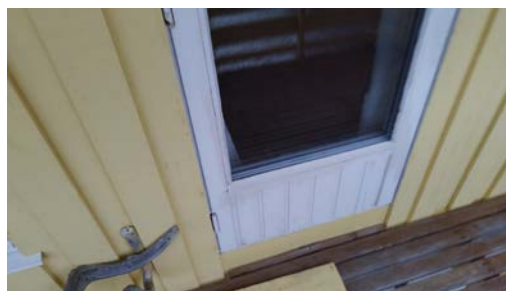
- Åpninger i rekkverk er ikke i henhold til krav i dagens forskrifter.
- Det er påvist fukt-/råteskader i konstruksjonen.
- Rekkverket er for lavt i forhold til dagens krav til rekkverkshøyder.
- Tekkingen på balkong/terrasse har utettheter.

Lekkasje på tettesjiktet besiktiget fra underliggende bod.

TG 3 Balkonger, terrasser og rom under balkonger

Terrasse på ca. 33m² med malt rekkverk. Rekkverket har en høyde på ca. 86 cm. Konstruksjon av tre innfestet i bygningskroppen og fundamentert på støpte peler. Deler av terrassen er fundamentert på ringmur av lettklinkerblokker. Adkomst fra hage og via dører fra stuen.

- Råteskadede konstruksjoner må skiftes ut.

Utbedring av nevnte avvik må påregnes.

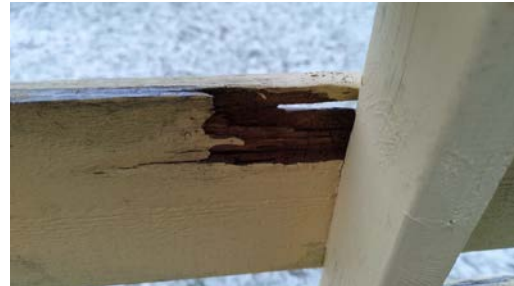
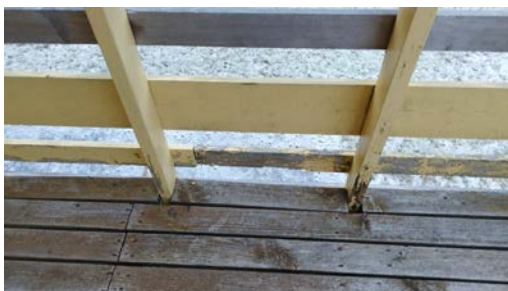
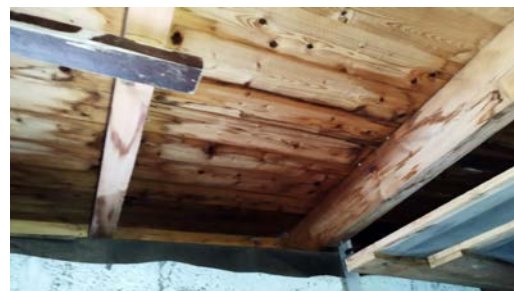
TG 3 Utvendige trapper

Trapp av tre til repost på ca. 2,5 m² ved inngangsdøren.
Trapp av tre fra terrenget til terrassen.

- Rekkverk må monteres for å lukke avviket.

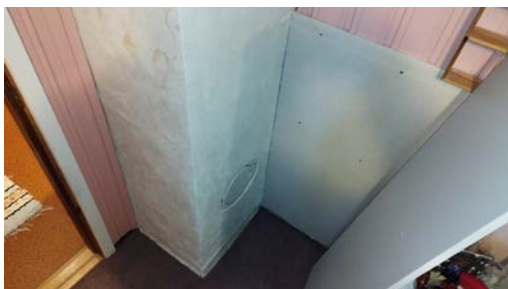
Peisovnen har sprekker.

Sprekk i vedovnen i stuen.

TG 3 Pipe og ildsted

Underlagsplaten må byttes for å tilfredstille kravene.

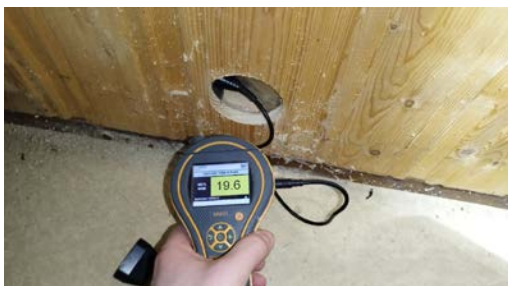
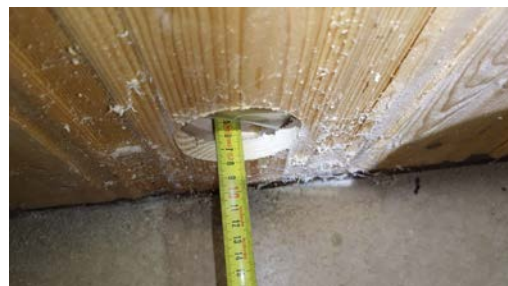
Det ble fuktmålt i vegg mot terreng på soverommet i sokkeletasjen, og det ble registrert avvik ved hulltakingen. Måleresultat: 19,6Vekt%.

- Det er gjennom hulltaking påvist høyt fuktnivå inne i trekonstruksjonen i hulltakingen, men ikke påvist fuktskader i dette området. Høy luftfuktighet kan over tid føre til muggvekst eller sverting av materialer. Samtidig kan materialer og konstruksjoner bli ødelagt.

Det bemerkes at det er benyttet dampsperre bak platene. Dette er ikke en anbefalt måte å bygge opp vegger mot terreng. Dersom det er/blir fuktgjennomtrening i grunnmuren vil fukt bli værende i konstruksjonen uten mulighet for å luftes ut. Dette over tid vil forårsake skade i konstruksjonen.

TG 2 Rom Under Terreng

- Det påviste fuktnivå gir grunn til å overvåke konstruksjonen jevnlig for å se utvikling over tid, og eventuelt foreta tiltak for å unngå fuktskader.

Dersom kjelleren skal benyttes som innredet rom, bør dreneringen skiftes og grunnmuren fuktsikres.

Det må også utføres tiltak mot kapillæroppslag i den støpte sålen, dersom det ikke allerede er etablert ett kapillærbrytende sjikt. Påse at veggene bygges opp iht. godkjente og fuktsikre løsninger for rom under terreng.
