Tilstandsrapport

Enebolig

Bureisarvegen 14, 7900 RØRVIK

Rapportdato: 06.10.2024

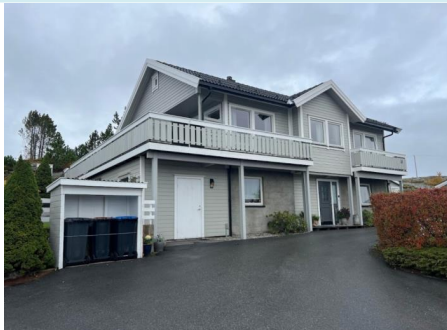
Taket har en del groing av mose som ved et større omgang kan redusere taktekingen levetid. Ellers ble det ikke registrert spesielle skader eller svekkelse

Anbefales fjerning av mose for ikke å redusere taktekingens normal levetid.

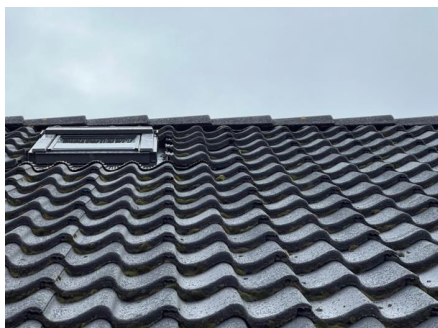
📍 TG 2 Nedløp og beslag

- Det mangler tilfredsstillende adkomst til pipe for feier.
- Mer enn halvparten av forventet brukstid er passert på renner/nedløp/beslag.
- Takrenner har punktvis lekkasjer.

Pipe er høy slik at det er vanskelig å foreta feiing uten at det monteres feieplattform. Det er montert snøfangere på side mot sør men ikke på side mot nord. Ved byggemeldingstidspunktet var det krav til snøfangere på tak over 27 grader. Stedvis noe mindre lekkasje ri skjøter på takrenner samt at det i et hjørne ved takoverbygg inngang på bakside er lagt opp en list under renne da det er manglende takrennekrok mot hjørne.

- Plattform for feier må monteres.
- Lokal utbedring må utføres.

Må påregnes montering av feieplattform samt at det kan foretas noe tetting i skjøter på takrenner for å stoppe lekkasjer. Anbefales montering av snøfangere på begge sider av taket grunnet sikkerhet der det normalt ferdes folk.

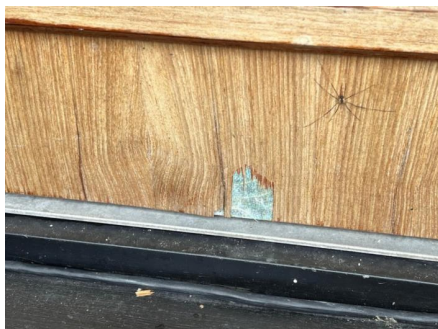
Balkongdører stue og soverom

Bygningen har malt balkongdør i tre i stue og soverom i 1. etasje

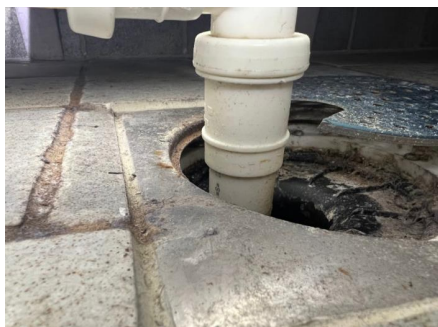
Sluk under badekar

- Det er påvist mangelfull/feil utførelse rundt rørgjennomføringer e.l. som gir fare for fukt i konstruksjonen i våtsone.
- Mer enn halvparten av forventet brukstid er passert på membranløsningen.
- Sluk har begrenset mulighet for inspeksjon og rengjøring.

1 sluk ligger under badekar men tilgjengelig ved å ta ned inspeksjonsrist i innbygging. Kabinett må dras til side for tilgang til sluk da det ikke er avtagbart deksel i nedre kant. Det bemerkes og at dusjkabinett ikke kan dras helt fram da det er for kort avstand mellom badekar og veggmontert toalett. Det er i servantskap utettheter i vegg ved rørgjennomføringer slik at det ved eventuelt lekkasjer i skap kan medføre fuktinntrengning i vegg. Det er og utett mellom servant og vegg der vann kan trenge inn i skap

Løsninger med sluker som har begrenset tilgjengelighet vurderes ikke optimalt og det anbefales jevnlig rengjøring av sluker for å sikre god avrenning og spesielt da rommet er uten fall til sluker.

Anbefales tiltak på tetting mellom servant og vegg samt i servantskap.

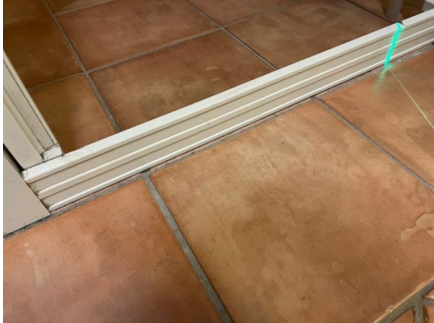
UNDERETASJE > BAD

⚠ TG 2 Sluk, membran og tettesjikt

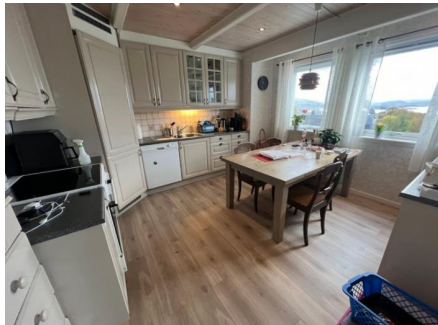
ETASJE > KJØKKEN

TG 2 Avtrekk

Påregnes noe justering grunnet skjevheter, ellers er ventilator godt ut i forventet levealde og kan påregnes noe oppgraderinger på noe sikt selv om den fungerer i dag.
