Tilstandsrapport

Boligbygg med flere boenheter
-

Festningsåsen 2A , 1860 TRØGSTAD
-

Befaringsdato: 20.04.2026

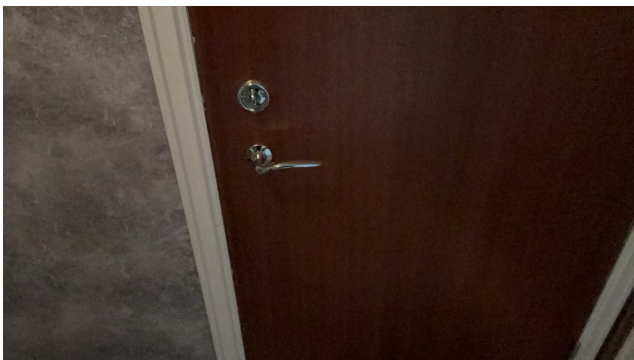
TG 1 Dører

Brannør i Teak fra byggeåret inntil leiligheten. Balkongdør med 3-lags isolerglass fra 2012. Dører blir skiftet i regi av borettslaget ved behov.

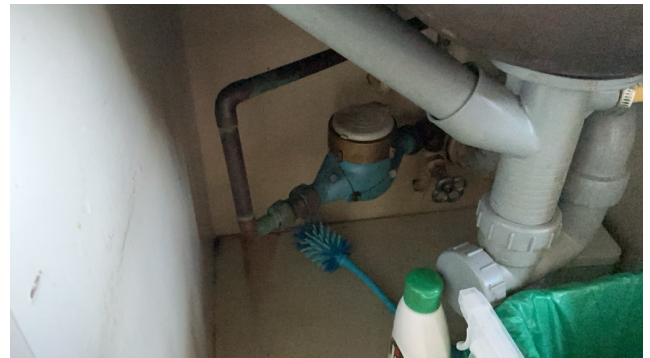
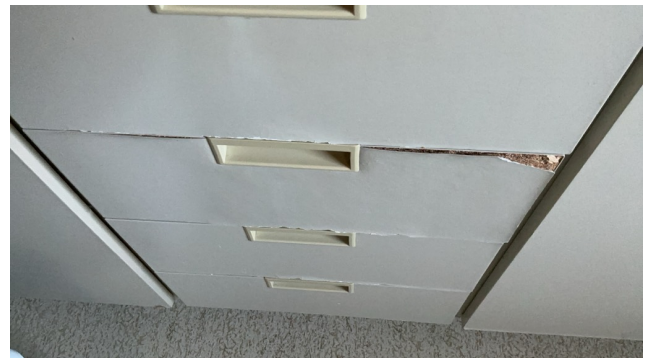
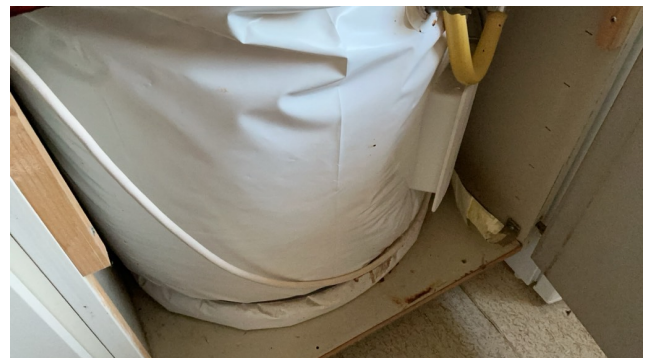
TG 3 Overflater og innredning

Kjøkken med spiseplass. Kjøkkeninnredning fra byggeåret med glatte lyse fronter. Vask/skyllebenk. Laminerte benkeplater. 120 liter benkebereder. Stoppekran. Vannmåler. Våtromstapet mellom benkeplater og overskap.

- Det er påvist at overflater/kjøkkeninnredning har omfattende skader.
- Det er påvist skader på overflater/kjøkkeninnredning utover normal slitasjegrad.

- Påviste skader må utbedres.
- Det må foretas full utskiftning av overflater/innredning.

Kostnadsestimat: 20 000 - 100 000
