# Tilstandsrapport

Enebolig

Gamle Bæreiavegen 20, 2208 KONGSVINGER

Befaringsdato: 01.06.2024

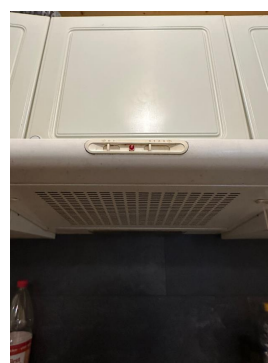
### TG 2 Overflater og innredning

- Det er påvist skader på overflater/kjøkkeninnredning utover normal slitasjegrad.

- Det må påregnes lokal utbedring/utskifting.

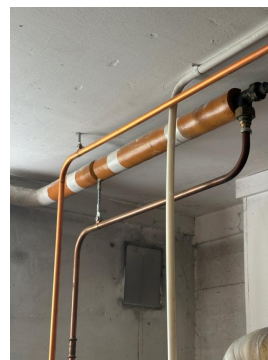
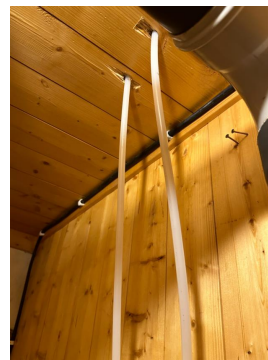
### TG 2 Avløpsrør

Avløpsrør av plast

- Det er ikke behov for utbedringstiltak siden anlegget fungerer i dag, men ut ifra alder kan skader plutselig oppstå på eldre anlegg.

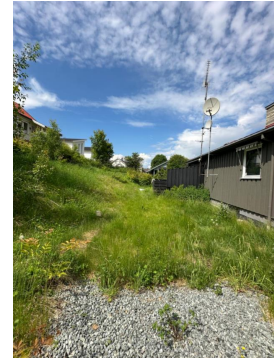
## TG 2 Utvendige vann- og avløpsledninger

Vann og avløpsrør er fra byggeår.

- Det er ikke behov for utbedringstiltak siden anlegget fungerer i dag, men ut ifra alder kan skader plutselig oppstå på eldre anlegg.
