# Tilstandsrapport

Enebolig

Snorres veg 7, 2260 KIRKENÆR

Befaringsdato: 30.04.2024

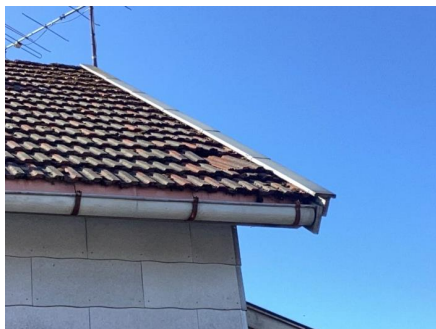
Taktekking er moden for utskifting.

Løsnet takstein på taksid mot nord.

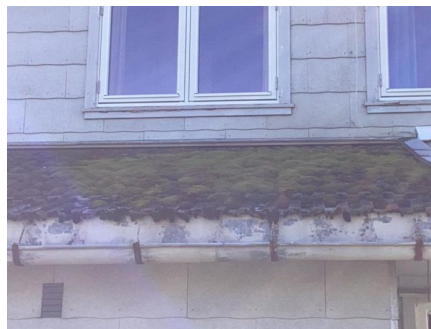
Kraftig mosevekst på taksid mot nord.

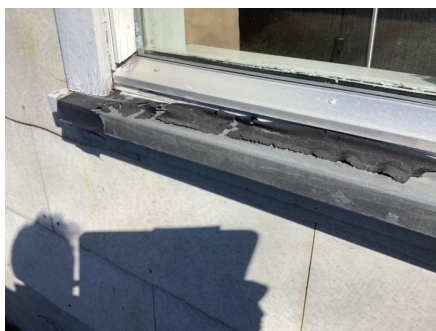
Beslag rundt pipe gaper opp fra tak.  
Det er mye avskaling av farge på beslag.  
Frostspreng på nedløp på baksiden.  
Isbordbeslag er stedvis løse.

Avskaling på beslag.

Takrenner og beslag skiftes normalt sammen med taktekingen, det anbefales at dette gjøres.

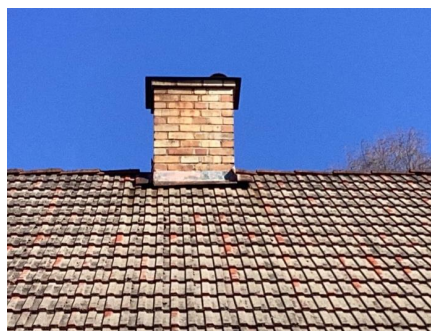
Beslag rundt pipe gaper opp.

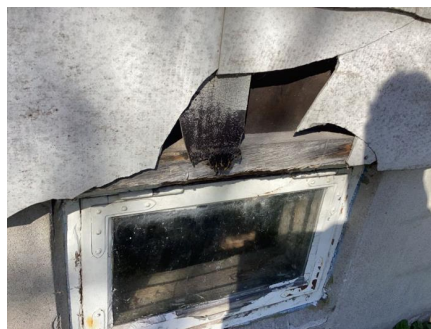
Fasadekledning har mange skader rundt om på boligen. Eksempler på avvik:

Det er sprekker og skader på flere eternitplater.

Eksempel på skade.

Det totale skadeomfang i kombinasjon med at eternitplater i dag ikke er et tillat eller lovlig bygningsmateriale gjør at fasadekledninger anbefales skiftet i sin helhet. Som en synergieffekt bør det samtidig vurderes etterisolering av vegger.

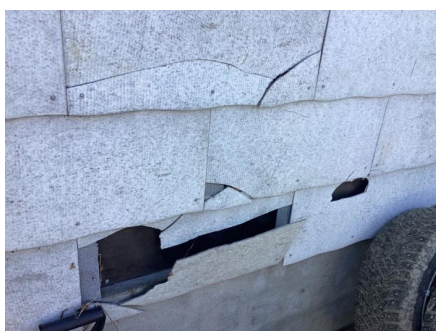
Eksempel på skade.

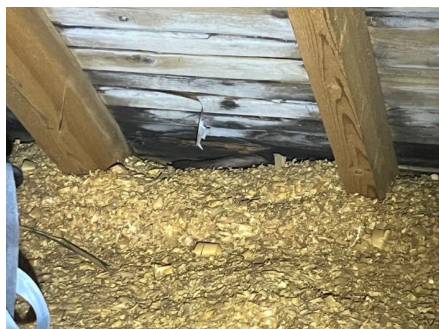
Mulig råte i taktro på loft.

Ut fra omfang av isolering på loft så anbefales det å utføre etterisolering. Vær oppmerksom på at utførelse av etterisolering kan medføre behov for å også bedre ventilasjonskapasiteten på loftet.

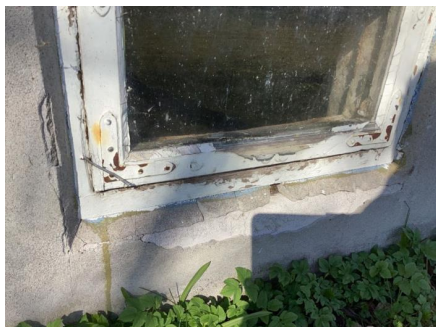
Vinduer med enkle glass og varerammer har slitasje og oppsprekking i kitt. Disse vinder har passert forventet brukstid og det må forventes luftlekkasjer fra denne type vinduer.

Eksempel på tilstand.

Det må forventes behov for utskifting av øvrige vinduer fra 1980-tallet i tiden som kommer.

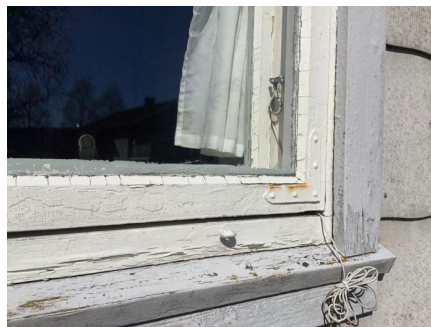
Eksempel på tilstand.

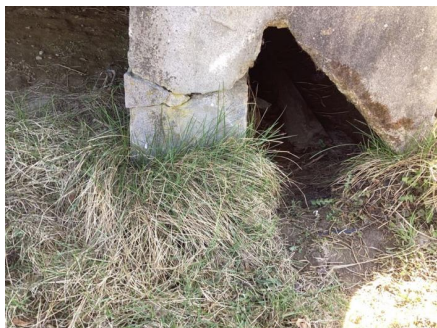
Veranda mot sør: Det er generelt misfarging på overflater. Det er flere hull i taktekking. Sprekk i overgang gulv og trapp. Høyde på rekkverk tilfredsstiller ikke dagens krav. Det er svertesopp på undersiden av takkonstruksjon. Sprekk i fundament. Begynnende råte i noe av rekkverkskledningen.

Sprekk i fundament på veranda mot sør.

Veranda mot sør: Ut fra antall avvik bør det vurderes om det er hensiktsmessig med riving og bygging av ny veranda fr et helhetligresultat.

Veranda mot sør: Vedlikehold av overflater.

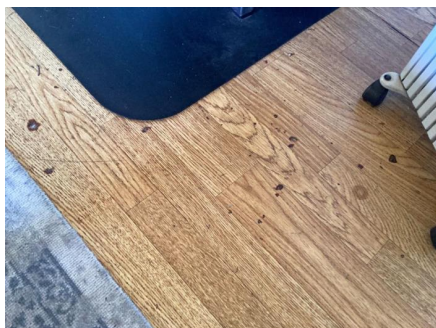
Svimerker på gulv ved vedovn.

De fleste overflater er modne for oppussing.

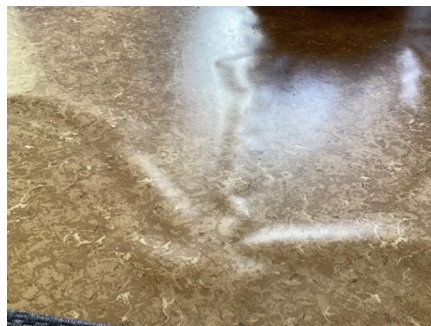
Eksempel på gulvbelegg som bølger seg.

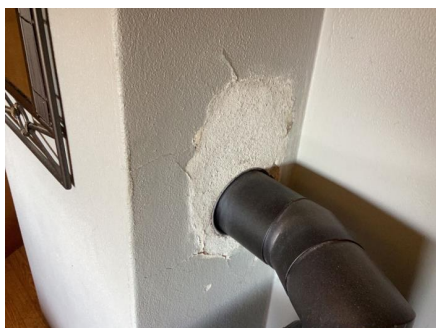
Pipe er ikke påført murpuss på loft, dette kan medføre avvik ved et eventuelt branntilsyn.

Noe avskaling rundt røykrør.

Det anbefales at det påføres murpuss på pipe på loft eller renoverer pipe med røykrør.

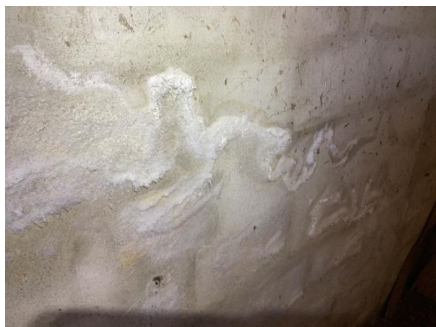
Det er tegn til fuktpåkjenninger flere steder i form av mørke områder og saltutslag.

Eksempel på saltutslag på vegg.

Kjeller anbefales ikke benyttet til annet enn enkel lagring av gjenstander som kan tåle ett fuktig klima.

Det er ikke nødvendig med tiltak ut fra dagens bruk av kjelleren.

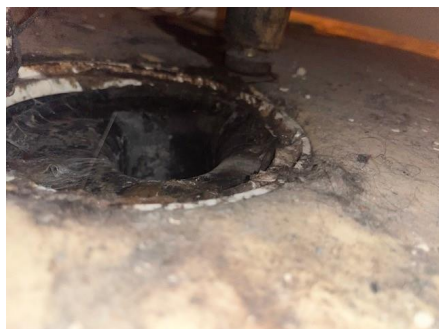
Bad er bygget etter byggeforskrifter gjeldende før 1997. Bad fra før 1997 gis i denne rapport automatisk TG 3 da det ut fra alder må forventes at behov for oppgraderinger nærmer seg. Eksempler på avvik:

Bilde av sluk.

Rommet kan fortsatt benyttes slik det er, men hvor lenge er vanskelig og forutsi og er blant annet avhengig av bruken det blir utsatt for. Forventet brukstid for våtrom er passert med god margin og det anbefales at renovering av rommet inngår i kjøper sine planer for boligen.

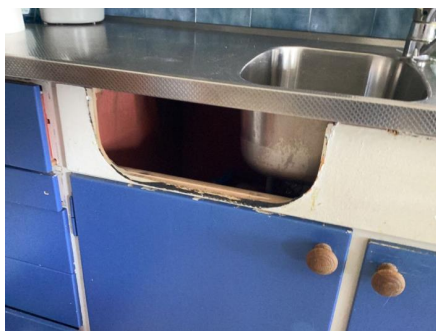
Frontpanel mangler ved vask.

Kjøkkeninnredningen fungerer slik den er, men estetisk sett er det behov for renovering eller utskifting.

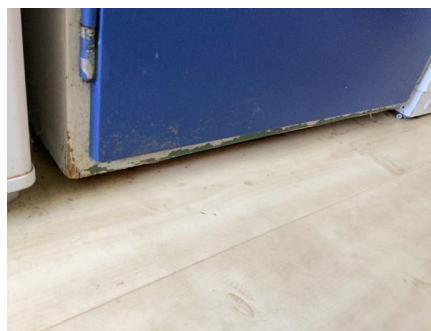
Eksempel på slitasje.

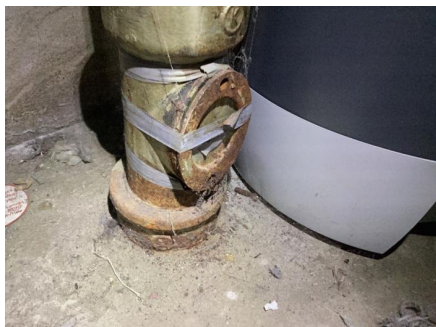
Luke for stakepunkt er tapet fast.

- I forbindelse med oppgradering av våtrom vil det være naturlig med utskiftning av rør.
- Tidspunkt for utskiftning av avløpsrør nærmer seg.

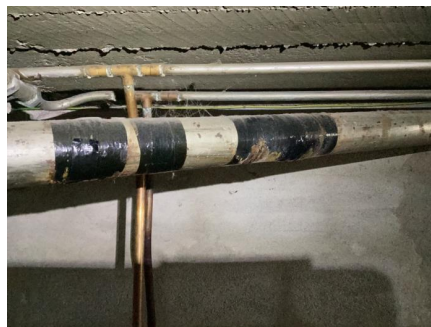
Det er tapet rundt avløpsrør.

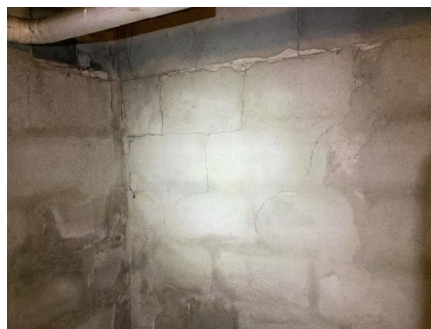
Stedvis sprekker på innsiden av grunnmur.

Eksempel på innvendig sprekk i grunnmur.

Forsegling av sprekker og vedlikehold av overflater.
