# Tilstandsrapport

Rekkehus

Egne Hjem 25 A, 4200 SAUDA

Rapportdato: 15.03.2026

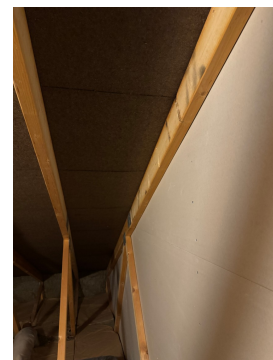
Skilleveggen inn til nabo har gips iht. krav. Men det mangler gips i taket 60 cm ut i rommet. Det må være en felles bygningsfeil som bør tas opp med naboer i bygget.

Det mangler gipsplate i brannskillet i tak mot naboelighet.

Mangler gips i tak mot nabo.

- Lokal utbedring bør utføres.
- Lufting/ventilering bør forbedres.

Brannskillet må sjekkes mellom alle leiligheter.

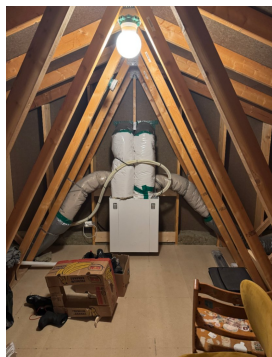
Det er stort "kaldt" loft som har gulv i midten. Men rommet har ingen ventil eller form for for lufting.

- Det er begrenset/dårlig ventilering av takkonstruksjonen.
- Det er avvik:

Mangler ventilasjon av loft.

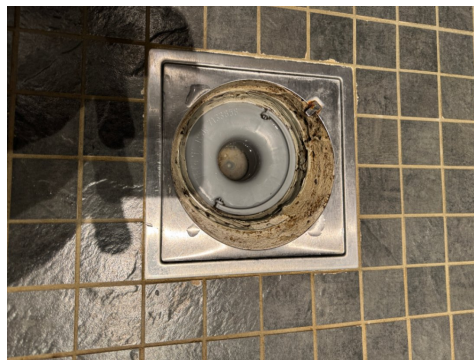
Smøremembran er klemt under klemring i sluk

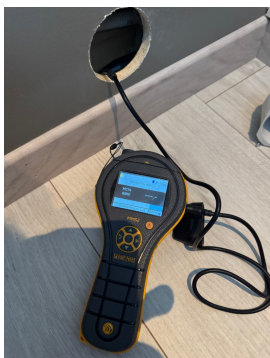
Utført hulltaking og fuktmålinger viste bare tørre verdier

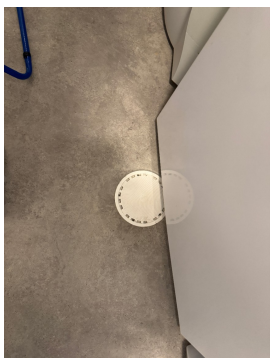
Belegg er klemt ned i sluk med klemring

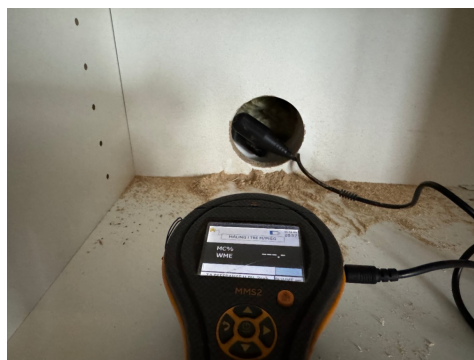
Hulltaking er foretatt i kjøkkenskap i skillevegg mot vaskerom. Fuktmåling viste at det var helt tørt.
