# Tilstandsrapport

Andel 3

Ola Setroms veg 16, 7340 OPPDAL

Befaringsdato: 08.12.2025

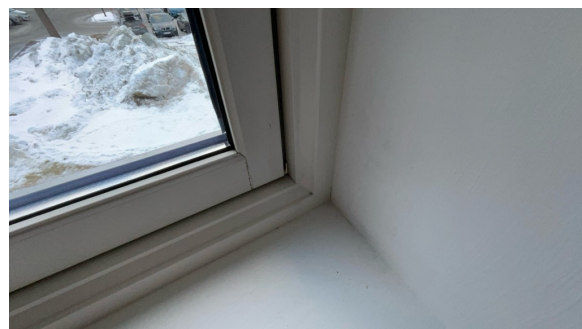
Det vil være påregnelig med utvendig vedlikehold av vinduer og utskifting av pakninger mellom karm og vindu.

Om det ikke utføres tiltak vil vinduene kunne utvikle skader og må byttes ut, dette vil ha en større kostnadsramme en enkelt vedlikehold.

Utett mellom karm og vindu.

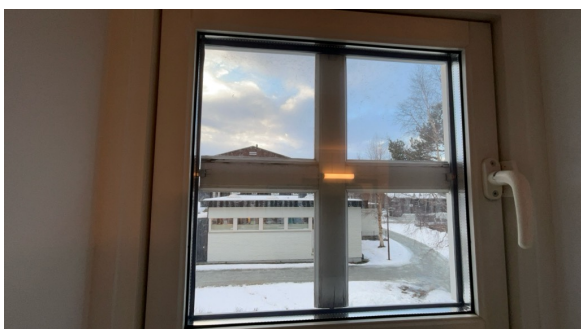
Bilde viser vindu på bad

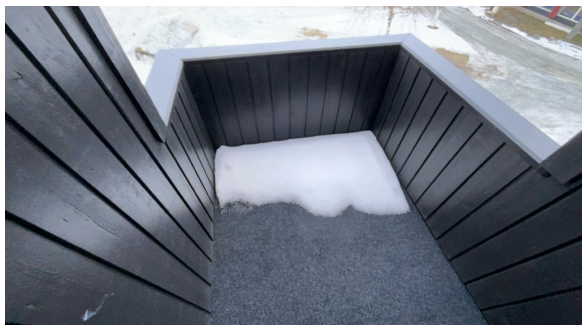
Skulle det oppstå lekkasjer fra gulv membranen er dette vanskelig å oppdage før det kommer fukt inn i konstruksjonen.

- Andre tiltak:
- Tidspunkt for utskiftning av tettesjikt/membran nærmer seg ut ifra alder på dagens tekking.
- Tilkomst til sluk må etableres og membranen må kontrolleres visuelt på alle overflater.

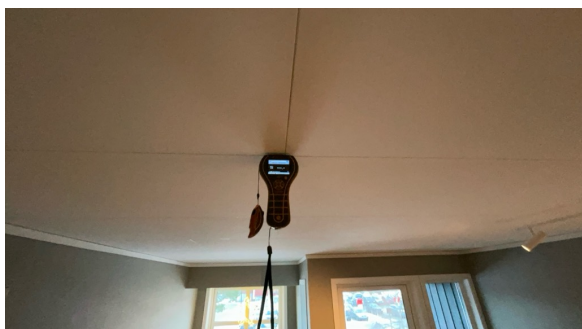
- Overflater har en del slitasjegrad utover det en kan forvente.
  - Det er på stue/kjøkken bemerket skjolder i takflaten og eldre fuktmerker på takplater. Det er utført fuktkontroll ved fuktmerker uten unormale verdier under befarings.
- Det er opplyst av selger om en kjent hendelse ved vannlekkasje fra overliggende leilighet, det er nærliggende å tro at denne hendelsen kan ha sammenheng med fuktmerkene i innvendig tak.

Utført fuktmåling ved fuktmerker.

- Andre tiltak:
- Det vil være påregnelig å bytte taket på stue/kjøkken for å lukke avviket, dette for å fjerne plater som er fuktskadet og for å få bedre oversikt på bakenforliggende konstruksjoner.

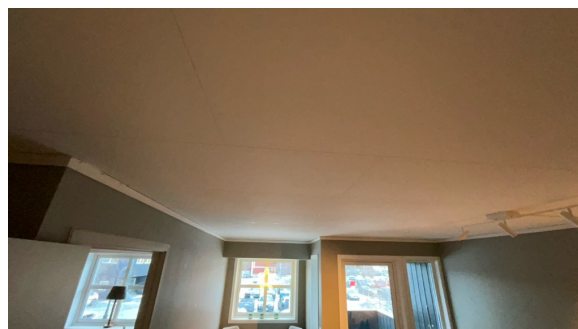
Oversiktsbilde tak på stue

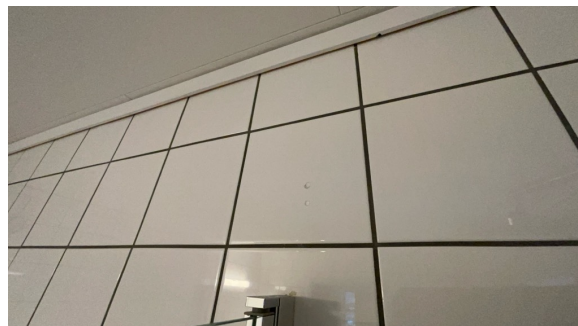
- Det er i dusjsonen eldre skruerull i veggfliser som i dag er tettet med silikon, avviket settes for å fremlyse om at eldre skruerull perforerer bakenforliggende tettesjikt/membran og at silikon ikke anses som er varig tett løsning. Tettesjiktet for våtrommet har også nådd over halve forventet brukstid.

Eldre skruerull i veggflis.

- Tiltak:  
- Installering av tett dusjkabinett anbefales for å begrense bruksvann direkte på overflater i dusjsone, silikonene i skruerullene bør følges med og byttes ut om disse viser tegn til å være svekket.

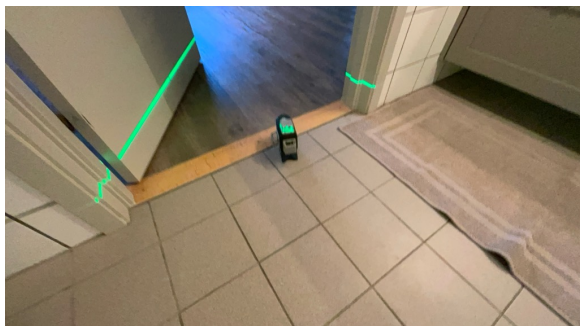
- Det er påvist at flisfuger har riss/sprekker.
- Det er påvist at høydeforskjell fra topp slukrist til gulv/synlig topp membran ved dørterskel er mindre enn 25 mm.
- Det er påvist avvik i fallforhold til sluk i forhold til krav i forskrift på byggetidspunktet.

Målt fra dør

- Til tross for avviket i fall/høydeforskjell til sluk, vil gulvet fortsatt kunne lede vann mot sluket, men med redusert effektivitet. Dette kan potensielt øke risikoen for vannansamling i enkelte områder av badet.
- Baderomsgulv med svakt fall medfører økt risiko for at vann ikke ledes korrekt mot sluk. Dette kan føre til vannansamling, økt belastning på tettesjiktet, høyere risiko for lekkasjer over tid og mulig fuktskade i underliggende konstruksjoner. Det anbefales varsomhet ved bruk. For å oppnå tilstandsgrad 0 eller 1 må gulvet bygges om slik at korrekt fall til sluk etableres. Dette vurderes som lite økonomisk rasjonelt som et enkeltstående tiltak. Ved eventuell fremtidig renovring bør det sikres at våtrommet opparbeides med riktig fall til sluk.
- Mykfuge mot yttervegg bør utbedres eller skiftes.

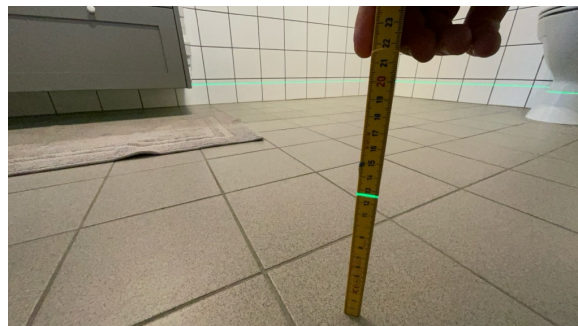
- Gulvet er målt til å være tilnærmet flatt og har noe motfall på et område, dette er målt på området ved siden av dør mot yttervegg. Med hensyn til rommets bruk vurderes dette å innebære lav risiko, ettersom området ikke har vanninstallasjoner. Det er målt ca. 5 mm fall per meter fra servant og i retning mot sluk, slik at eventuelt lekkasjevann i begrenset omfang kan ledes mot sluk.

Målt gulvområde med motfall ved yttervegg siden av dør.

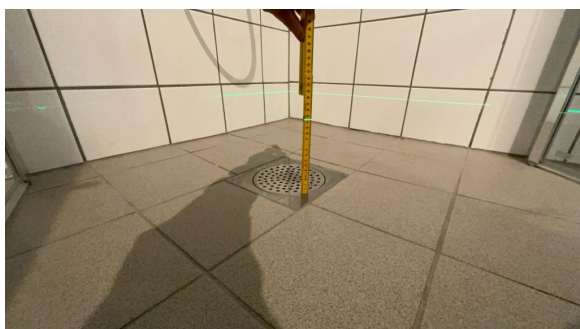
Målt topp slukrist

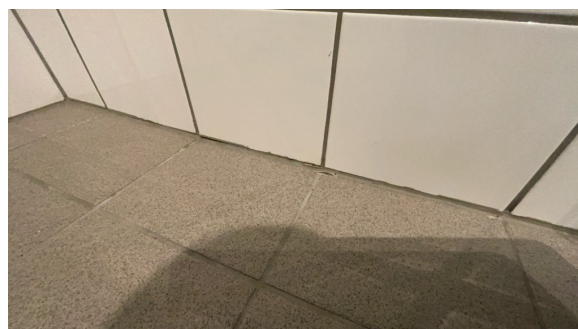
Det er registrert sprekke dannelse i silikonfuge mellom gulv og veggfliser i dusjsonen.

Bilde viser bemerket silikonfuge.

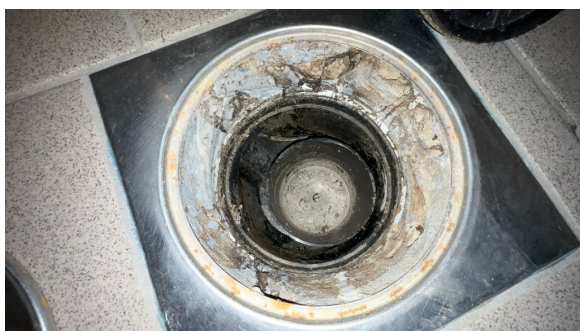
- Avvik settes med grunnlag i at over halve forventet brukstid er nådd for tettesjiktet.

- Det er viktig å merke seg at levetiden til en membran varierer basert på kvalitet, installasjon og bruk. Eldre membraner kan bli sprø og sprekke opp, noe som fører til at de mister sin vanntettende funksjon. Dette kan resultere i vannlekkasjer gjennom vegger og gulv og fuktskader.
- Sluk bør kontrolleres og rengjøres jevnlig. Når sluk nærmer seg eller overstiger forventet levetid, øker risikoen for lekkasjer, sprekker, korrosjon og svikt i tilkoblinger mot tettesjiktet.
- For å få TG1 må det etableres ny membran/sluk som er utført på en fagmessig god måte og etter monteringsveiledning. Grunnet alder på tettesjikt er det risiko for skade ved direkte vannpåkjenning.

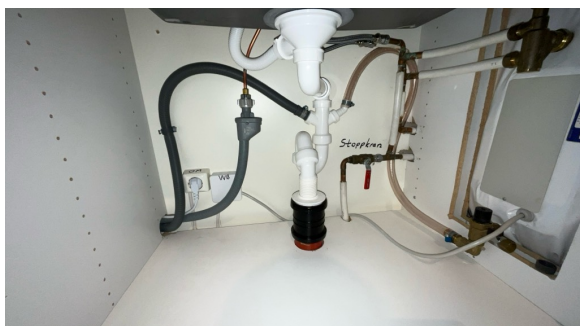
- Mer enn halvparten av forventet brukstid er passert på innvendige vannledninger.
- Avvik settes med grunnlag i at over halve forventet levetid er nådd for røranlegget.

- Det er ikke behov for utbedringstiltak siden anlegget fungerer i dag, men ut ifra alder kan skader plutselig oppstå på eldre anlegg.
- Eldre vannrør av kobber og jern kan være utsatt for korrosjon, rust og begroing. Dette kan føre til redusert vanntrykk, misfarget vann, lekkasjer og i verste fall større vannskader dersom rør brister.

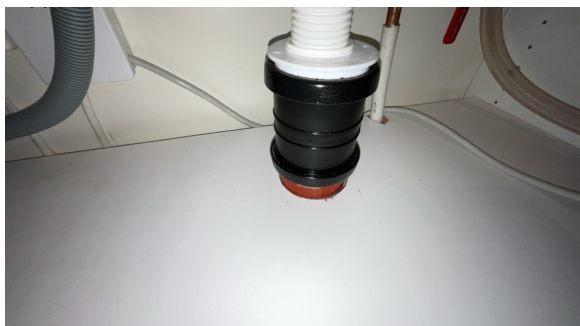
Det er avløpsrør av plast. Avløpsrør som er skjult er ikke kontrollert grunnet manglende tilgang og er av ukjent type.

- Det er ikke behov for utbedringstiltak siden anlegget fungerer i dag, men ut ifra alder kan skader plutselig oppstå på eldre anlegg.
- Eldre plastrør kan bli sprø, sprekke og lekke, noe som kan gi fuktskader, luktproblemer og tette avløp. Totalt gir de økt risiko for vannskader og behov for utskifting.

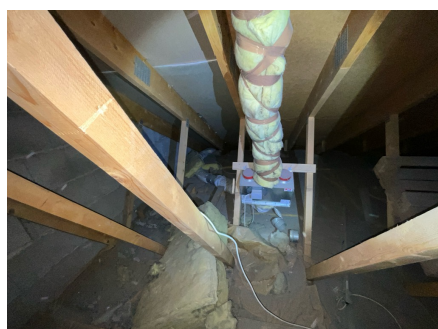
Bilde tatt av loftsvifte på kaldloft. Ikke undersøkt hvilke vifter som hører til hvilke leilighet.
