# Tilstandsrapport

Boligbygg med flere boenheter

Fuglekongestien 14, 1920 SØRUMSAND

Befaringsdato: 28.05.2025

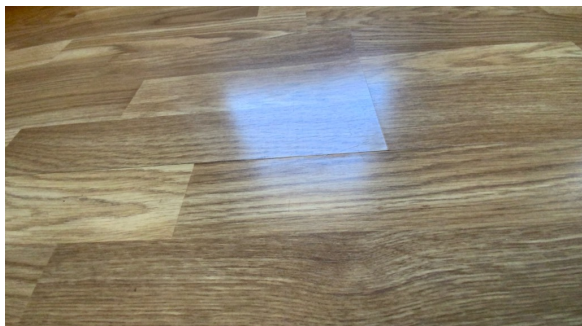
## ! TG 2 Etasjeskille/gulv mot grunn

- Det er målt høydeforskjell på mellom 15-30 mm gjennom hele rommet. Tilstandsgrad 2 gis med bakgrunn i standardens krav til godkjente måleavvik.

- For å få tilstandsgrad 0 eller 1 må høydeforskjeller rettes opp. Det vil imidlertid sjelden være økonomisk rasjonelt som et enkeltstående tiltak i en bolig som dette. Dersom boligen en gang skal renoveres, kan man vurdere slike tiltak.

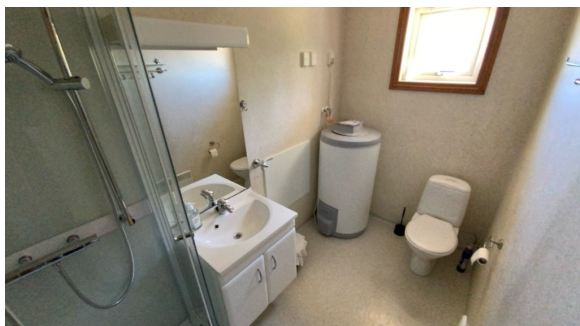
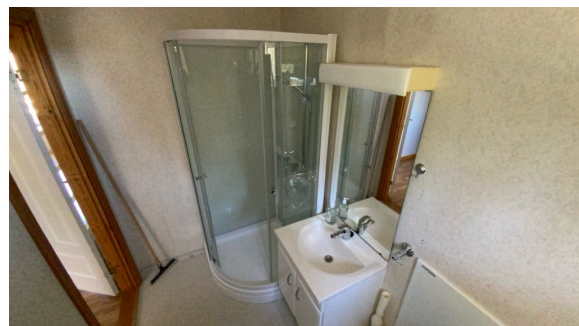
### TG 2 Overflater vegger og himling

Det er hull stedvis i tapet på vegger.

For å unngå disse problemene anbefales det å reparere hull så snart som mulig og sikre at våtrom er riktig vanntett i henhold til kravene i TEK17 som å tette hull med silikon, da disse ikke er i våt sone eller i nærhet av direkte vannpåkjenning.

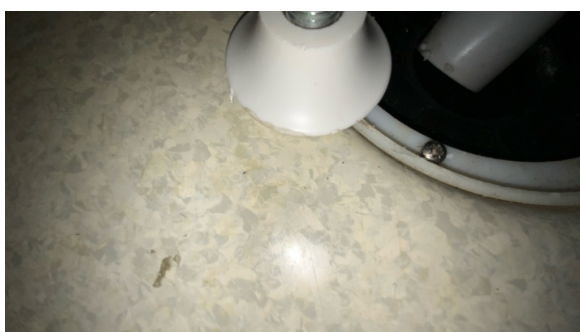
### TG 2 Sanitærutstyr og innredning

- Det er påvist skader på innredning.

Det er påvist svelling på endevegg

- Det er ikke behov for utbedringstiltak.
