# Tilstandsrapport

Enebolig

Hesteskoen 8, 2150 ÅRNES

Befaringsdato: 21.07.2025

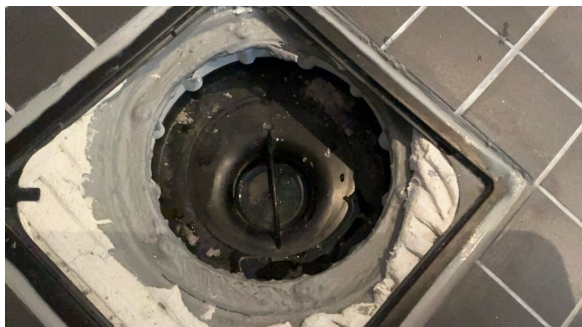
Sluk i dusjsone. Bad 2. Etasje.

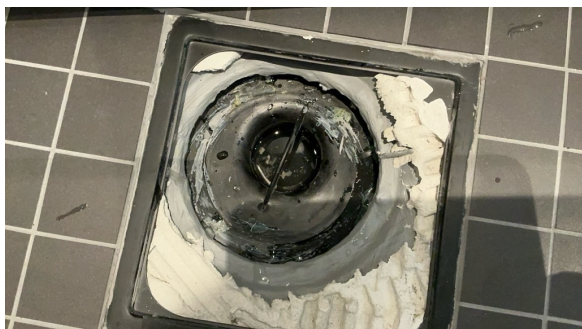
Sluk i dusjsone.

Det anbefales å innhente dokumentasjon som viser tettedetaljer om mulig.

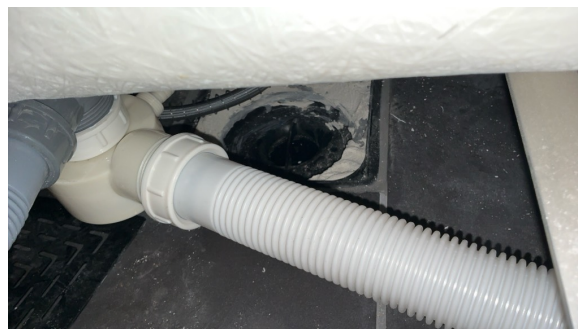
Sluk under badekar.

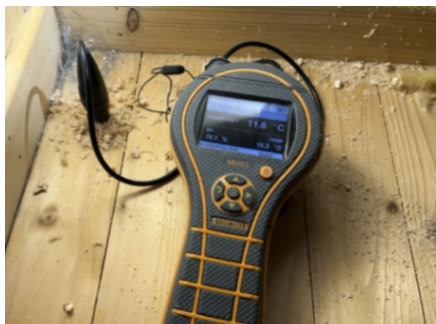
Rommet har opplettet og utlektet konstruksjon. Grunnet alder og byggeskikk er konstruksjonen å anse som en risikokonstruksjon der fuktproblematikk ikke kan utelukkes fordi oppbygning er uheldig.

Det ble med egnet instrument målt relativ luftfuktighet i utlektet veggkonstruksjon(kjølerom) under terreng, 77 % ved 16 grader.

Det ble med egnet instrument målt relativ luftfuktighet i oppforet gulv(kjølerom) under terreng, 78 % ved 15 grader.

Måleresultatet vurderes å være over grenseverdier for og utelukke skjulte skader.

Måling av relativ luftfuktighet i opplettet gulv i kjølerom kjeller.

Det ble ikke observert råteskader på befaringstidspunktet, selv om dette ikke helt kan utelukkes. Det anbefales og observere og overvåke over tid av fagfolk. Dersom det observeres en negativ utvikling må ytterligere tiltak iverksettes.

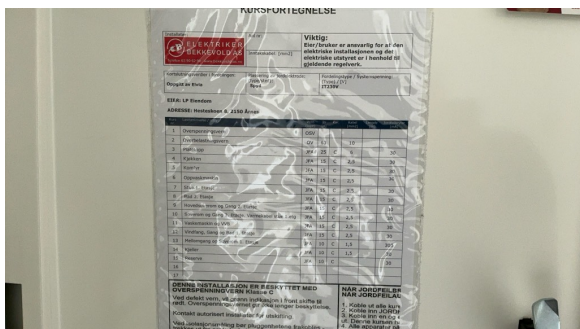
Kursoversikt.

På bakgrunn av lite informasjon, anbefales det å gjennomføre en kontroll av det elektriske anlegget.

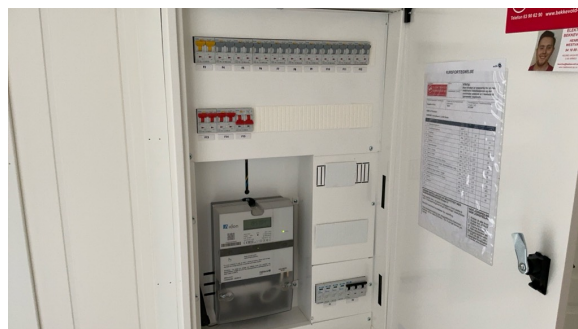
Sikringskap.
