Hesteskoen 8, 2150 ÅRNES

**Innbydende enebolig med flere  
moderniseringer | Barnevennlig  
nabolag nær Årnes sentrum |  
Solrike terrasser og garasje**

# ÅRNES/RUNNI - Innbydende enebolignær Årnes sentrum | Solrike terrasser og garasje

| Tilstandsrapport ..... | 47 |

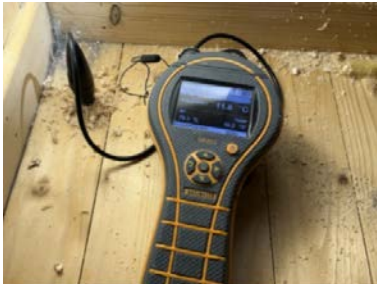
Avvik: Rommet har opplektet og utlektet konstruksjon. Grunnet alder og byggeskikk er konstruksjonen å anse som en risikokonstruksjon der fuktproblematikk ikke kan utelukkes fordi oppbygning er uheldig.

Det ble med egnet instrument målt relativ luftfuktighet i utlektet veggkonstruksjon (kjølerom) under terreng, 77% ved 16 grader. Det ble med egnet instrument målt relativ luftfuktighet i oppforet gulv (kjølerom) under terreng, 78% ved 15 grader.

Måleresultatet vurderes å være over grenseverdier for og utelukke skjulte skader.

Måling av relativ luftfuktighet i opplettet gulv i kjølerom kjeller.
