# Tilstandsrapport

Rekkehus m/ garasje (andel)

Hegrevegen 30, 8665 MOSJØEN

Rapportdato: 26.03.2025

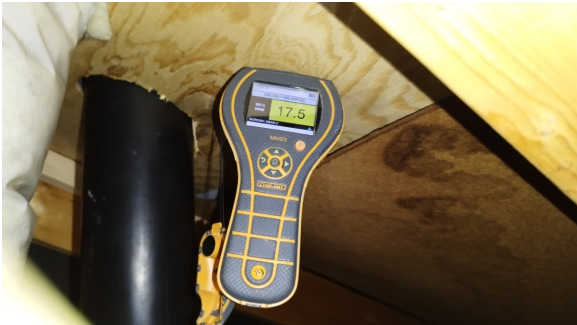
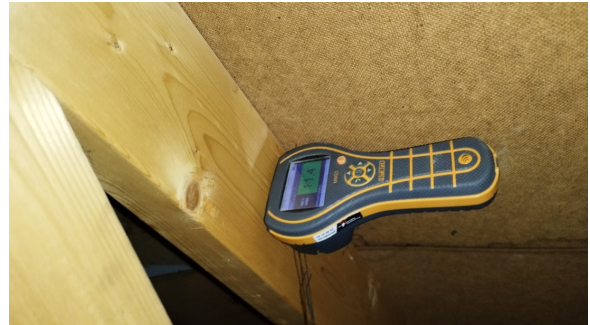
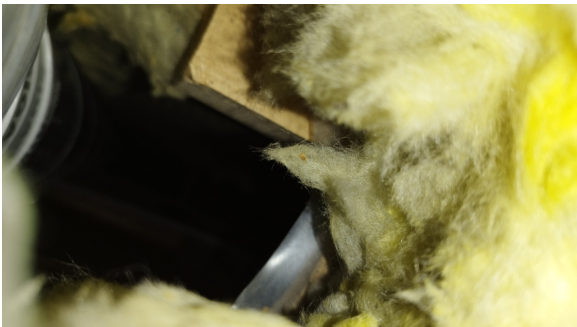
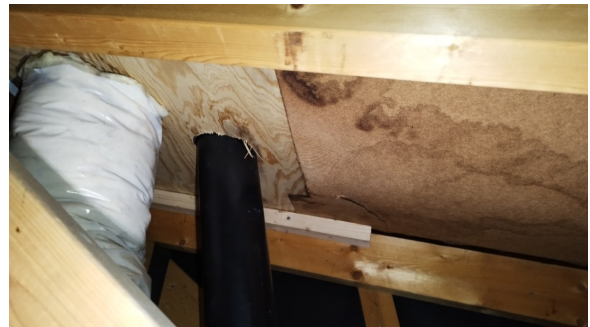
Det måles svakt forhøyede fuktverdier i området rundt luftingen av avløpsanlegget. Det er og fuktskjolder i området.

Overvåk tilstanden.

Eier har i ettertid av befaringen utbedret en morken fuge på luftehatten, samt isolert luftingen fra avløpsanlegget.

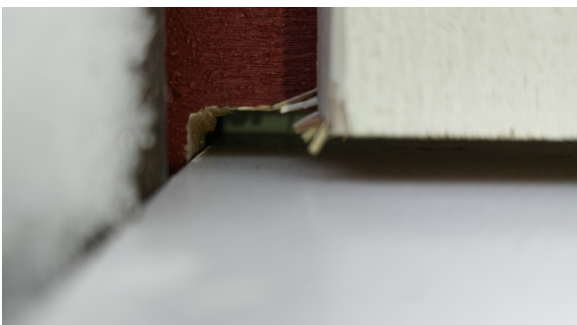
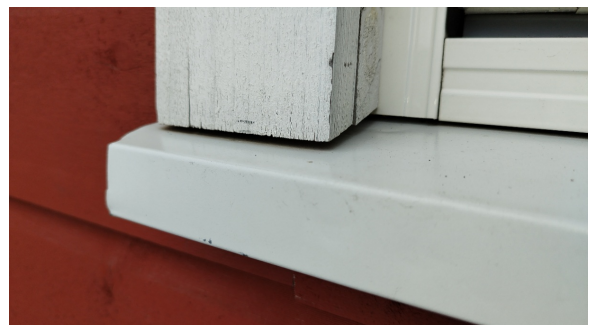
## Vinduer

- Det er påvist avvik rundt innsetningsdetaljer.

Sålbenk- og vannbrettbeslag monteres ofte som det eneste tettesjiktet mot underlaget. Det medfører at beslagene bør ha oppbrett i begge ender mot vindussmyg, og i bakkant mot vinduets bunnkarm.

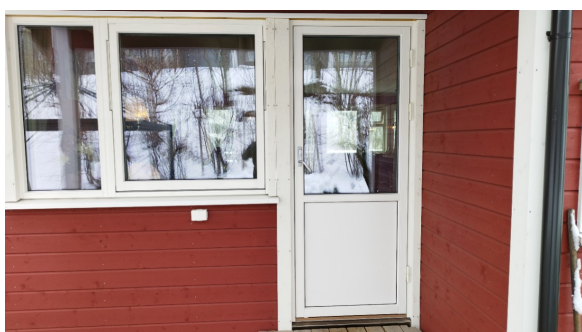
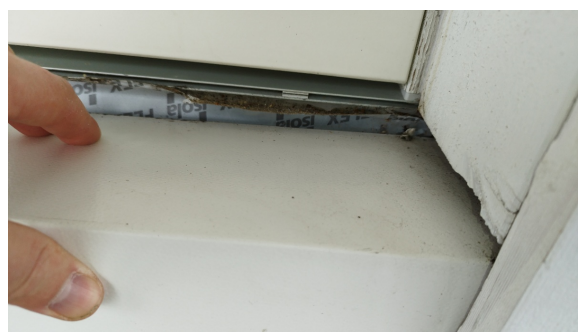
## Dører

- Det er påvist avvik rundt innsettsdetaljer.

- Det bør gjøres tiltak for å lukke avviket.

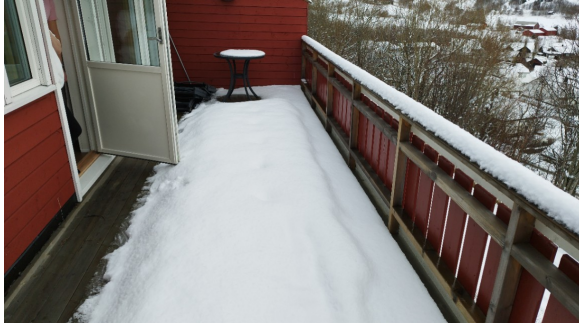
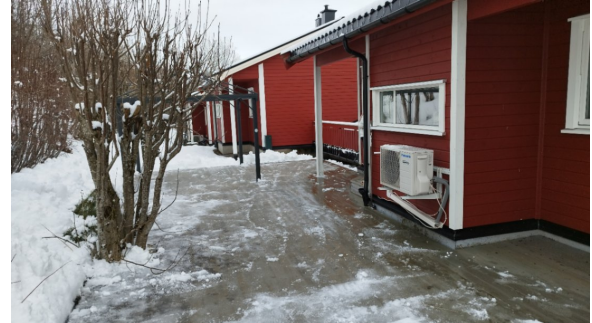
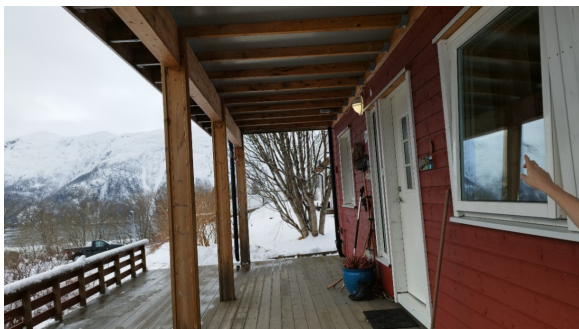
## TG 2 Balkonger, terrasser og rom under balkonger

Terrasse på ca. 18,2 m<sup>2</sup> med malt stående rekkverk. Rekkverket har en høyde på ca. 90 cm. Konstruksjon av tre innfestet i bygningskroppen og fundamentert på støpte peler. Adkomst fra hage og via dør fra stuen.

Terrassen var snødekt ved befaring. Det kan ikke utelukkes eventuelle skjulte skader på terrassedekket.

Normalt vedlikehold må påregnes.

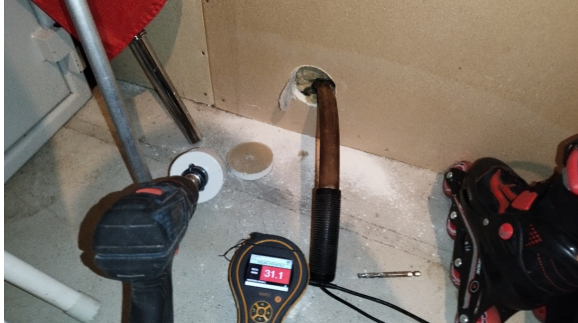
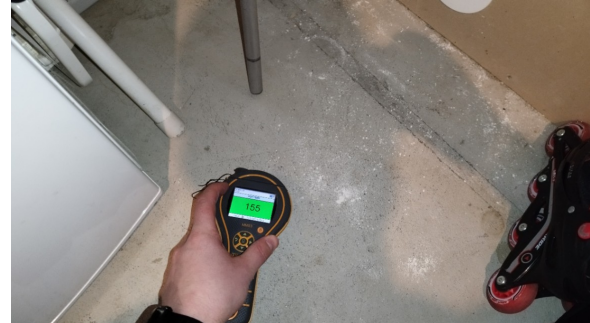
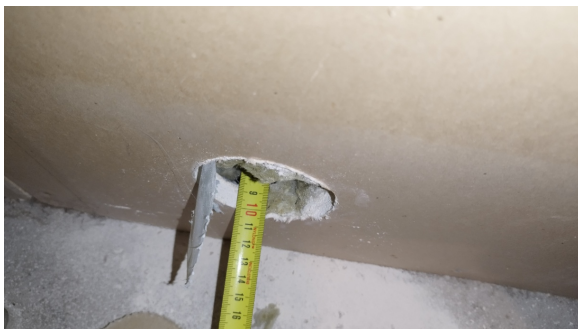
## TG 2 Rom Under Terreng

Det ble fuktmålt i vegg mot terreng i boden. Måleresultat: 31,1Vekt%.

- Det er gjennom hulltaking påvist høyt fuktnivå inne i trekonstruksjonen i hulltakingen, men ikke påvist fuktskader i dette området. Høy luftfuktighet kan over tid føre til muggvekst eller sverting av materialer. Samtidig kan materialer og konstruksjoner bli ødelagt.

Det ble målt forhøyede fuktverdier i bunnsvillen bak trepanelet.

Forhøyede fuktverdier kan føre til råte og muggdannelse i svillen, noe som kan svekke veggens struktur og isolasjonsegenskaper. Det anbefales at området inspiseres videre for å vurdere om fuktinntrengningen er begrenset eller om det er behov for utbedring. Eventuell skadet svill bør byttes ut, og det bør vurderes å forbedre fuktsperrer eller drenering rundt bygningen for å hindre ytterligere fuktinntrengning.

- Det påviste fuktnivå gir grunn til å overvåke konstruksjonen jevnlig for å se utvikling over tid, og eventuelt foreta tiltak for å unngå fuktskader.

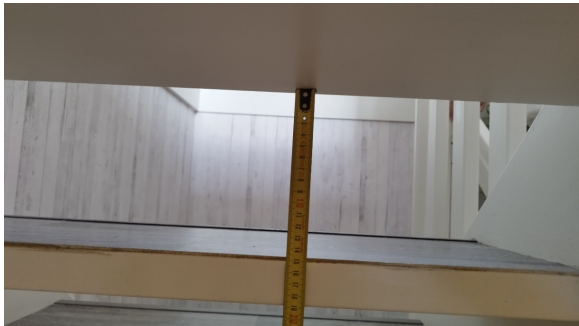
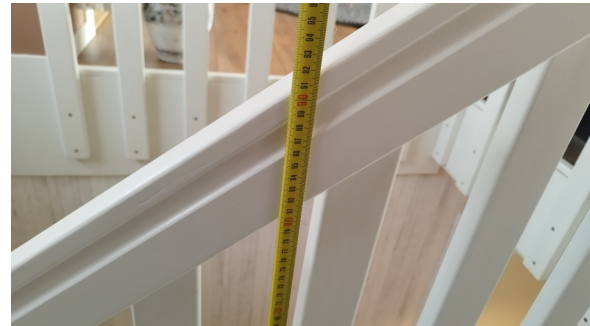
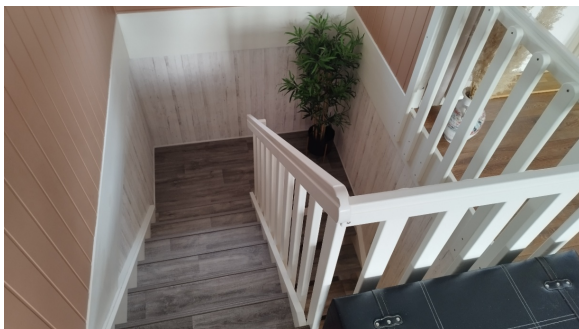
## TG 2 Innvendige trapper

Rekkverk i trapper og ramper skal ha høyde minimum 0,9 m over gulv eller trinn. Høydekravet gjelder også rekkverk på mellomrepos og returrekkverk på repos.

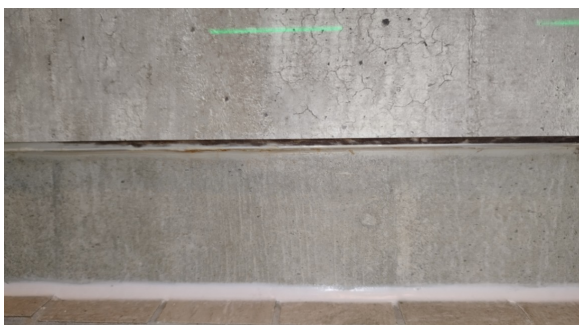
Misfarging på mykfuger mellom våtromsplatene og bunnlisten i dusjnisen.

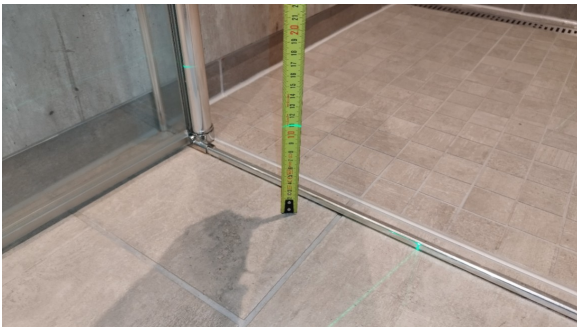
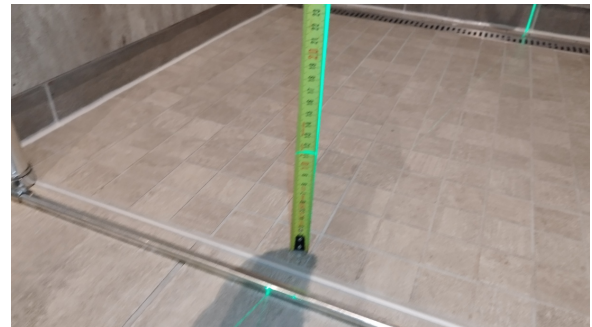
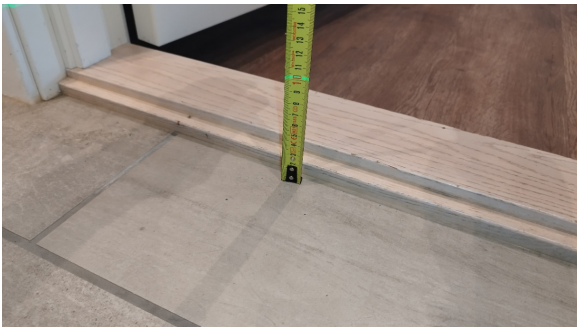
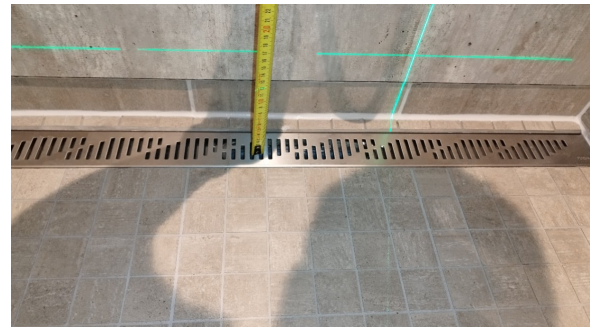
## SOKKELETASJE > BAD/VASKEROM

- Det er påvist avvik i fallforhold til sluk i forhold til krav i forskrift på byggetidspunktet.
- Det er påvist avvik i krav til høydeforskjell/fall-løsning på våtrommet.

- Våtrommet fungerer med dette avviket.

Vær oppmerksom ved bruk. For å få tilstandsgrad 0 eller 1 må gulvet bygges med riktig fall til sluk. Det vil imidlertid sjelden være økonomisk rasjonelt som et enkeltstående tiltak. Ved en eventuell renovering, påse at badet bygges med tilfredsstillende fall til sluk.

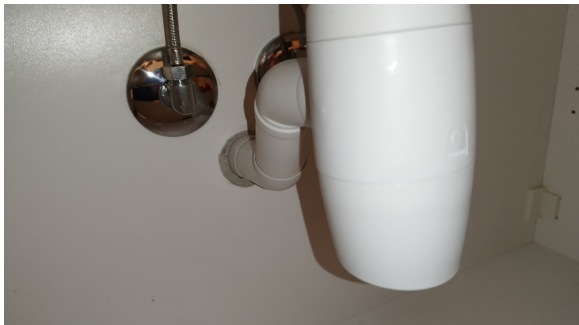
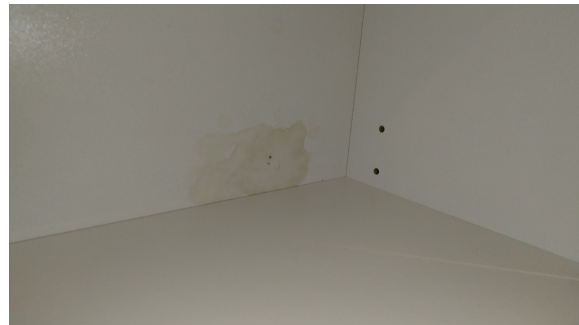
-Misfarging inne i det ene overskapet.
