Hegrevegen 30, 8665 MOSJØEN

**Kulstadlia - Lekker og stilfull  
4-roms med garasje - nydelig  
hage**

Befaringsdato: 20.03.2025

Rapportdato: 26.03.2025

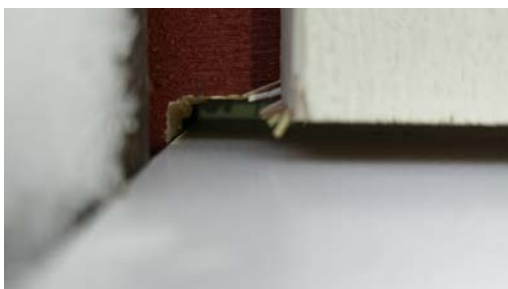
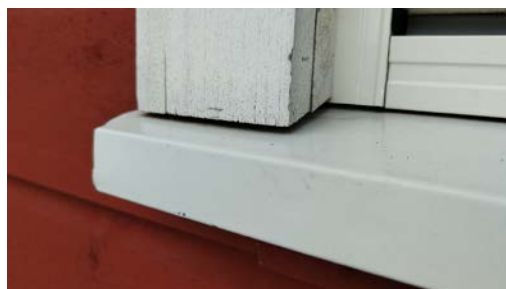
## TG 2 Dører

Terrassedør framside: Isolert dør med 2-lags isolerglassfelt. Selger opplyser at døren blir byttet og at det er bekreftet av styreleder i borettslaget. Avvikene omkring denne døren er dermed ikke kommentert.

## Vurdering av avvik:

- Det er påvist avvik rundt innsettsdetaljer.

- Det bør gjøres tiltak for å lukke avviket.

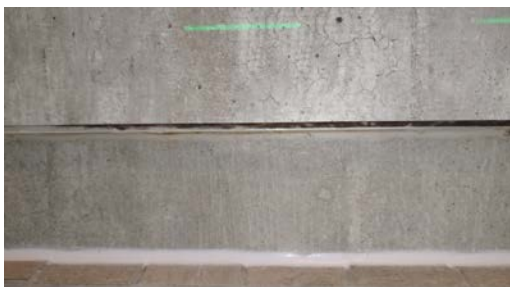
## SOKKELETASJE > BAD/VASKEROM

#### Vurdering av avvik:

- Det er påvist avvik i fallforhold til sluk i forhold til krav i forskrift på byggetidspunktet.
- Det er påvist avvik i krav til høydeforskjell/fall-løsning på våtrommet.

- Våtrommet fungerer med dette avviket.

Vær oppmerksom ved bruk. For å få tilstandsgrad 0 eller 1 må gulvet bygges med riktig fall til sluk. Det vil imidlertid sjelden være økonomisk rasjonelt som et enkeltstående tiltak. Ved en eventuell renovering, påse at badet bygges med tilfredsstillende fall til sluk.

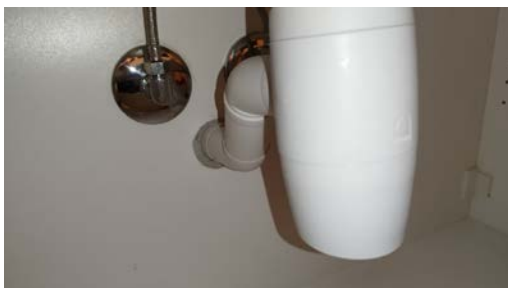
Kontroll av røropplegget.

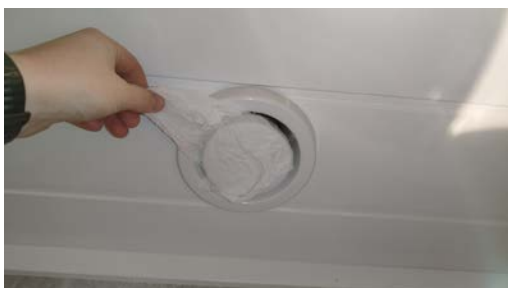
Test av avtrekket.
