# Tilstandsrapport

Selveierleilighet med balkong i 2. etasje

Odelsvegen 14, 2063 JESSHEIM

Befaringsdato: 26.08.2025

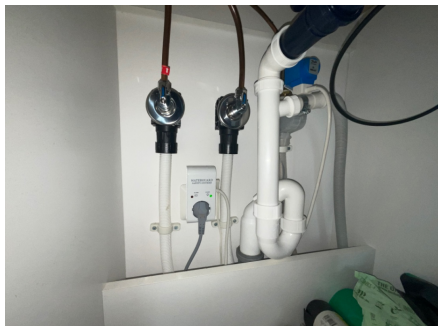
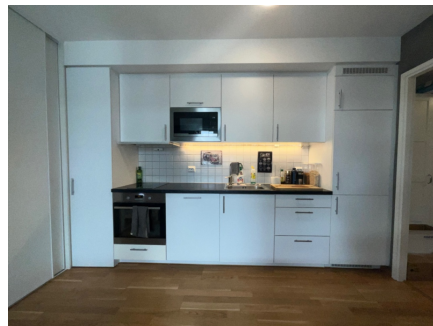
Det bemerkes at det er noe svelleskade på innredningen ved kjøle-/fryseskapet.  
Tilstandsgrad satt ut fra helhetlig vurdering av rommet og innredning.

Det ble rutinemessig søkt etter fukt på typisk fuktutsatte steder med fuktindikator (Protimeter SM) på befaringen og det var ingen indikasjoner på fukt.

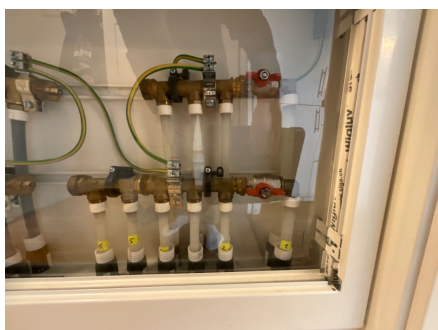
Tilstandsgrad er satt ut fra en visuell kontroll samt gitte opplysninger.

Tilstandsgrad er satt ut fra de konstruksjoner som var synlig ved befaringsdag.

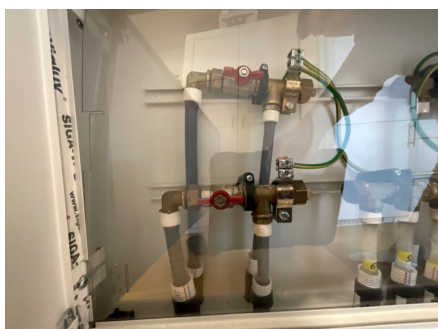
Ingen synlige tegn til lekkasje.

For øvrig er ikke anlegget teknisk vurdert eller effekt målt.
