# Tilstandsrapport - NS 3600

## Ugleveien 8

4846 Arendal

**Rapport kode:** 019295

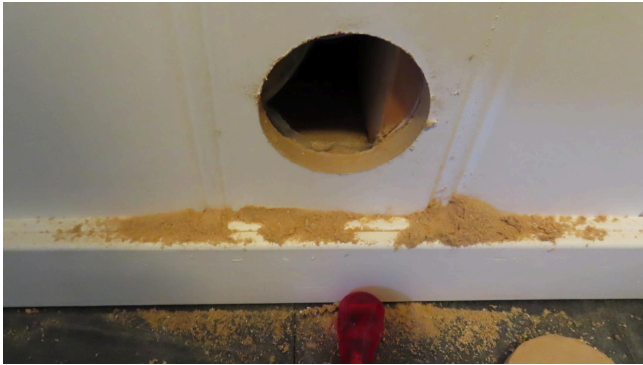
Hulltaking utført i bod syd, vegger er påforet med isolasjon, plast og plater. Ingen fukt målt i bunnen av mur med verdi over akseptabel grense. Her må en være obs på at oppforede gulv og vegger under utvendig terreng er en risikokonstruksjon.

Hulltaking.

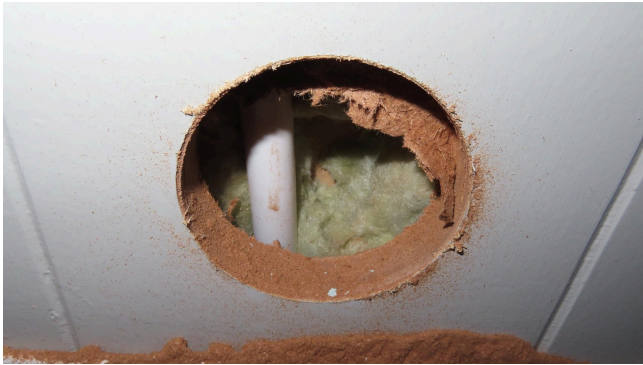
Hulltaking er utført i fra soverom syd-vest, ingen fukt målt.

Hulltaking.

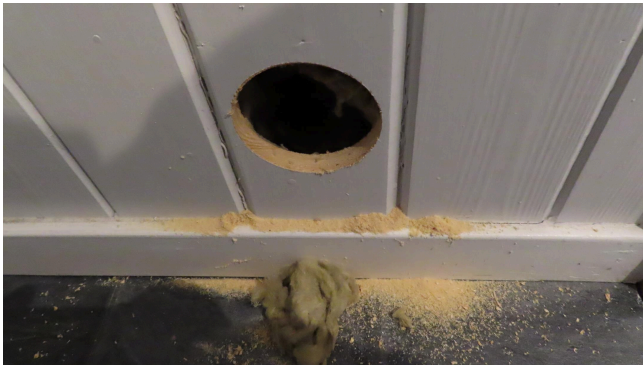
Hulltaking er tatt i dusjnise bak vegg nord. Ingen fukt målt, men gamle fuktmerker synlig på svill.

Her må gulvet sjekkes nærmere pga. fukt målt og svikt i underlaget ved sluk nord.

Hulltaking.

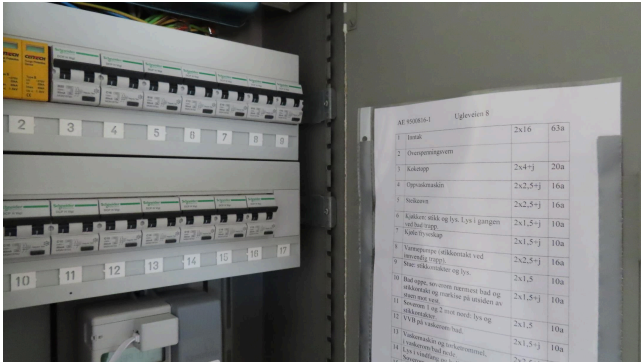
Sikringskap montert i gang 1. etasje på vegg øst ende nord.  
Hovedsikring 63 ampere, 14 kurser.

Sikringskap.
