# Tilstandsrapport

📍 Alexander Kiellands gate 18 A, 2000  
LILLESTRØM

# gnr. 81, bnr. 1621

Rapportdato: 25.09.2025

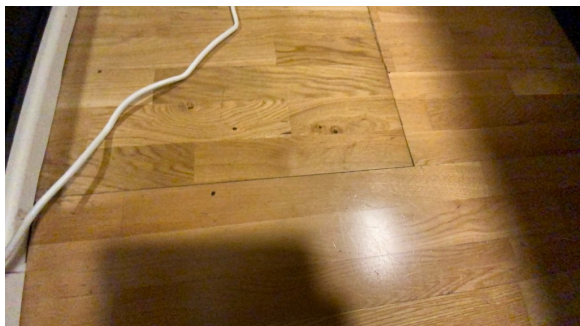
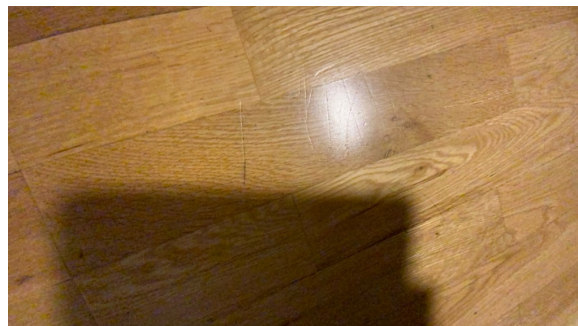
### TG 2 Overflater

- Overflater har en del slitasjegrad utover det en kan forvente.

Det er synlig noe slitasje av parkett med merker og riper. Noe stedvis knirk.

Det anbefales å utbedre skader ved å bruke reparasjonsvoks lokalt, eventuelt slipe eller bytte parkett for å lukke avviket og forhindre at skadene utvikler seg videre over tid.

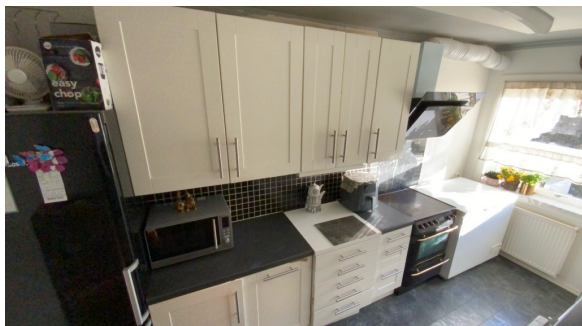
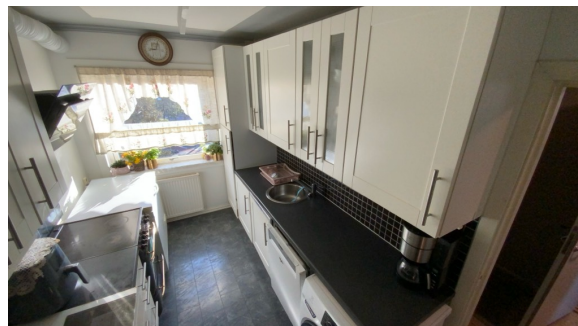
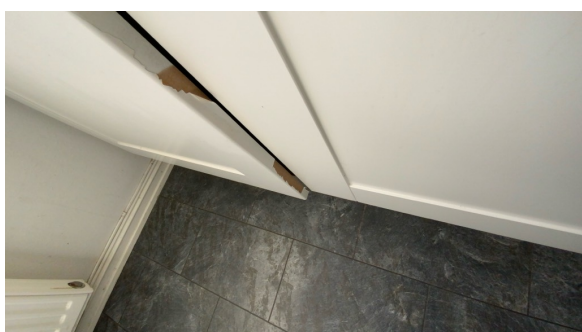
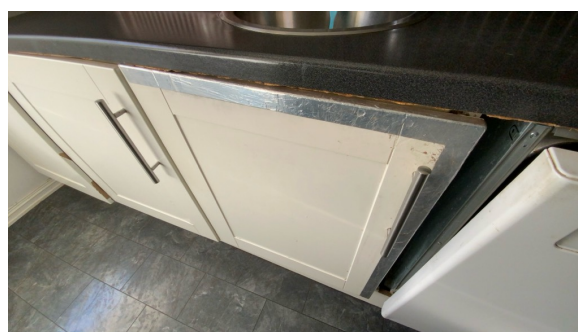
#### ! TG 2 Overflater og innredning

- Det er påvist skader på overflater/kjøkkeninnredning utover normal slitasjegrad.

- Det må påregnes lokal utbedring/utskiftning.

Det anbefales å utbedre skader for å unngå videre utvikling. Dører kan males eller skiftes for å lukke avviket. Dersom skadene ikke utbedres, kan det føre til ytterligere forringelse av overflater og redusert levetid på kjøkkeninnredningen.

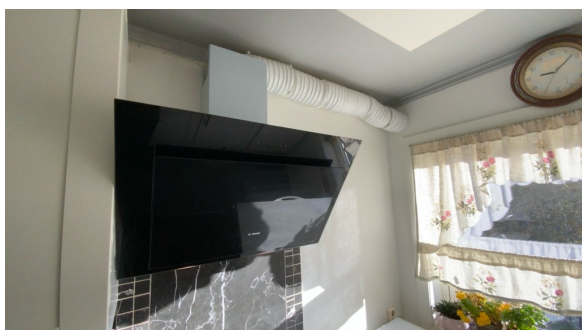
### TG 2 Avtrekk

Avtrekket er lagt med avtrekk ut. Det er ikke kjent om dette er en godkjent løsning i borettslaget.

Det kan være at borettslag/sameie har egne vedtekter som hindrer montering av mekanisk avtrekk fra rommet, anbefalt tiltak må derfor avklares nærmere med styret i borettslag/sameie.
