# Tilstandsrapport

Enebolig

Hofvegen 226 , 2266 ARNEBERG

Befaringsdato: 15.04.2026

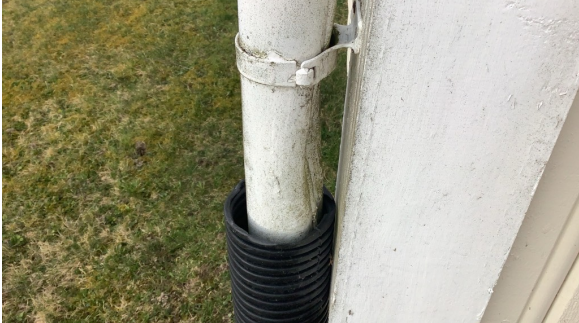
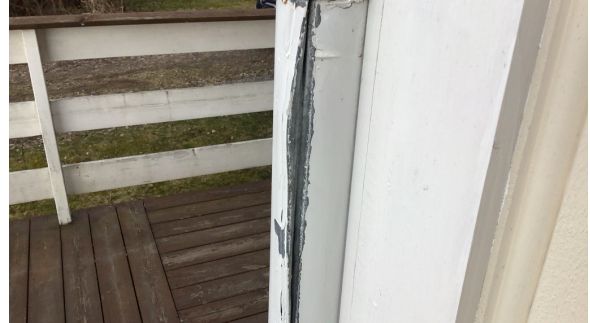
Det er frostsprengte nedløpsrør, og nedløpsrør med klemskader.  
Rør på terreng for å lede takvann vekk fra bolig har løsnet under terrassen.

Eksempel på skadet nedløpsrør.

Eksempel på frostsprengt nedløpsrør

Frostsprengte nedløpsrør og nedløpsrør med klemskader bør skiftes ut da lekkasje vil føre til økt fuktbelastning på konstruksjoner, og årsaken til frostspreng bør utbedres. Dette kan være ved å spyle opp drenerør.

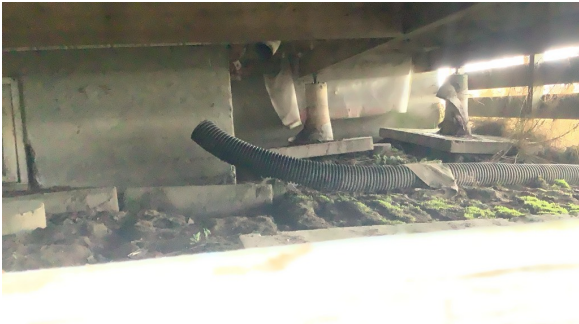
Rør på terreng har løsnet fra nedløpsrør.

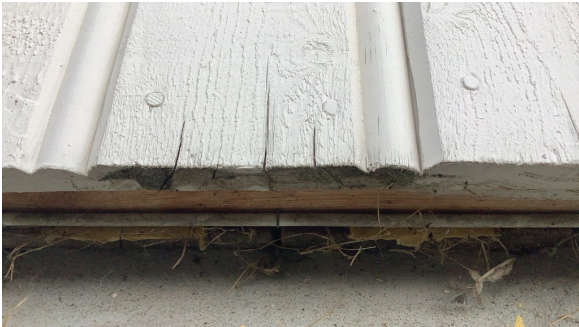
Kledning er ikke skråkappet i nedkant og endevend er ikke behandlet. Dette fører til at kledning kan trekke opp fukt i endevenden.

Kledningens endeved er ikke behandlet, og denne har noe oppsprekking.

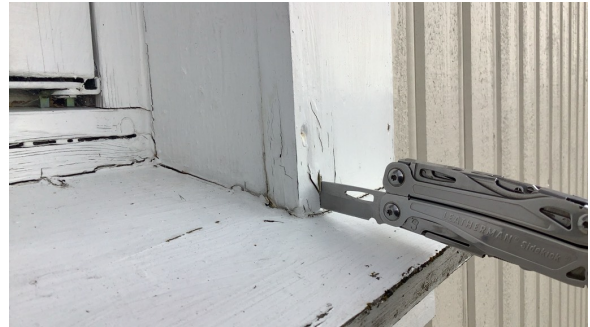
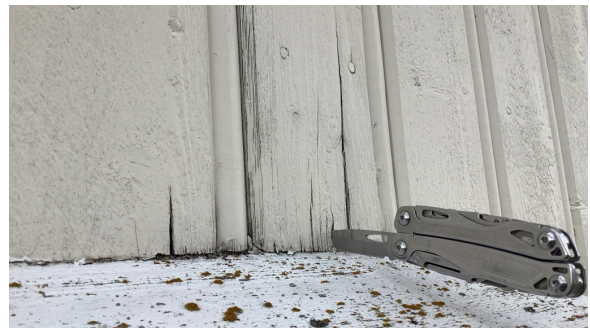
Omramming og kledning rundt vinduer er ført helt ned til vannbrett, og dette har ført til spredte råteskader da omramming og kledning kan trekke opp fukt fra vannbrett.

Omramming er ført helt ned til vannbrett, og dette har ført til spredte råteskader.

Kledning er ført helt ned til vannbrett over vindu, og dette har ført til spredte råteskader.

Det bør etableres spalte mellom omramming, kledning og vannbrett slik at fukt ikke kan trekkes opp fra vannbrett.

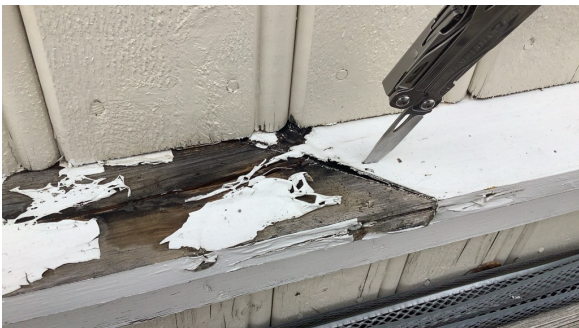
Råteskadet vannbrett i etasjeskillet.

- Råteskadet trekledning må skiftes ut.

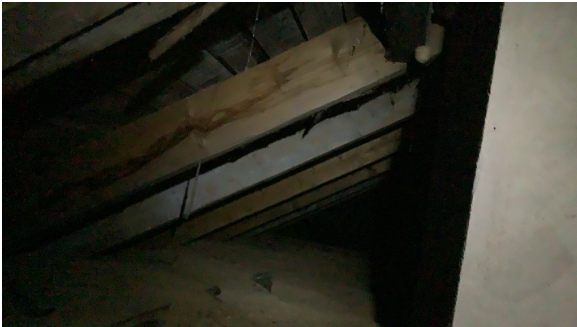
Det er påvist fuktskjolder ved pipe og luftehatt, men det måles tørt på befaringdagen.

Fuktskjolder på takspærre nedenfor pipe.

Følg med på forholdet rundt pipe og luftehatt. Fuktskjolder kan ha oppstått før taktekking ble skiftet.

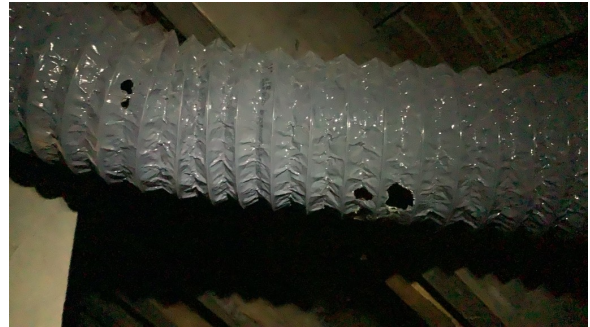
Hull i ventilasjonsrør fra avtrekksvifte på bad.

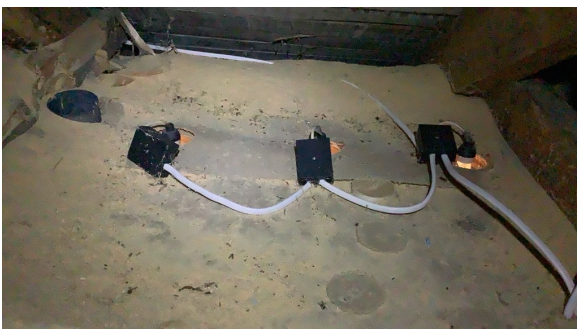
Manglende dampsperre og isolasjon ved spoter.

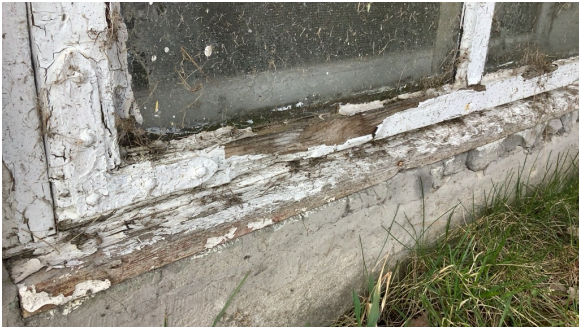
Vinduene er av en alder der punktering av glass plutselig kan forekomme. Det er påvist råteskadet glasslist på vindu. Enkelte vinduer er værslitte.

Eksempel på værslitt kjellervindu.

Vedlikehold av vinduer og utskifting av råteskadet glasslist.

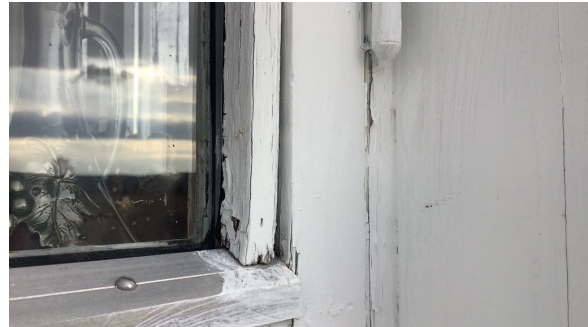
Råteskadet glasslist på vindu.

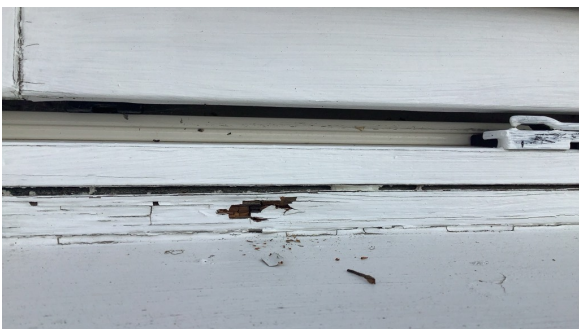
- Det er påvist vinduer med fukt/råteskader.

Råteskadet vindu.

- Vinduer med råteskader må erstattes med nye.

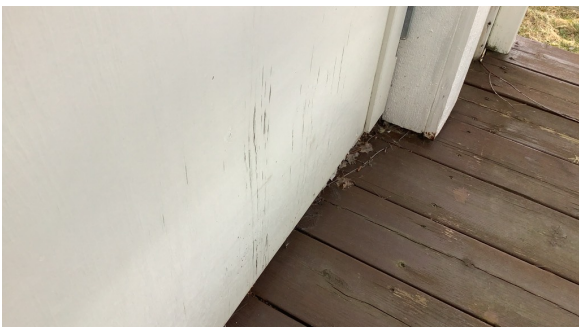
Svelling på dørblad i første etasje.

Vedlikehold av balkongdør i første etasje.

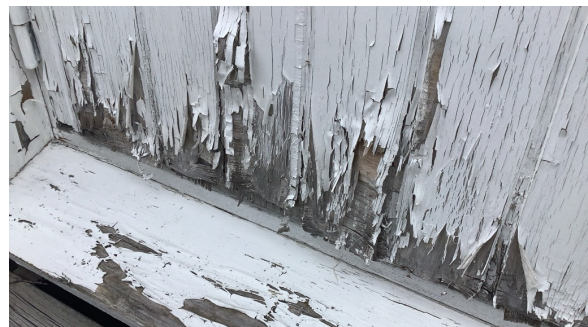
Balkongdør i andre etasje har fuktskader.

Fuktskadet dør i andre etasje.

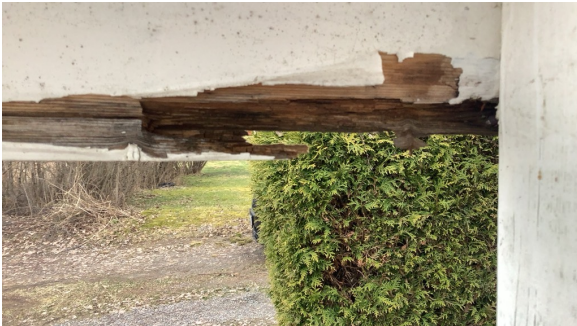
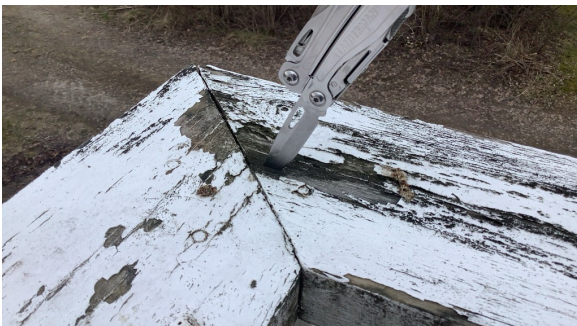
Det er påvist råteskader i rekkverksbord og håndløper.  
Terrassegulv og rekkverk er værslitt.

Råteskadet rekkverksbord.

Råteskadet håndløper.

Vedlikehold av overflater, og utskifting av råteskadede rekkverksbord.

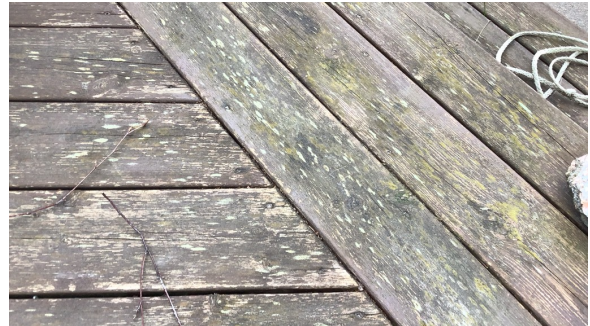
Værslitt terrassegulv.

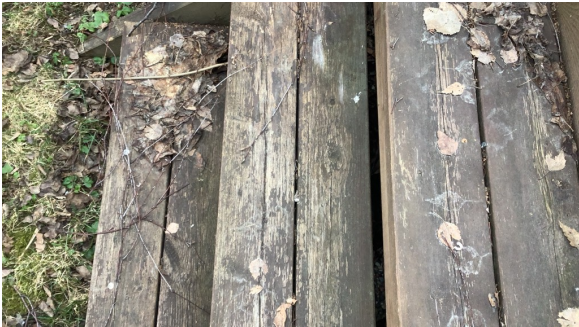
Eksempel på værslitte trinn i trapp.

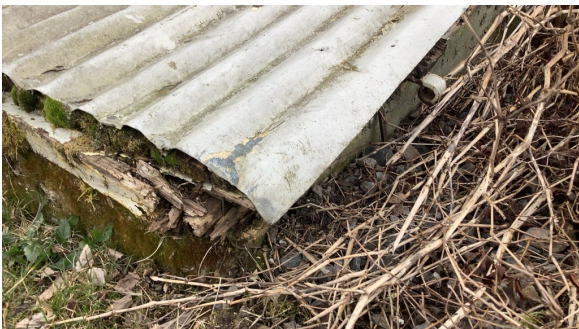
Svill rundt nedgang har råteskader, og hengsel har løsnet på en lem.

Råteskadet svill og manglende hengsel.

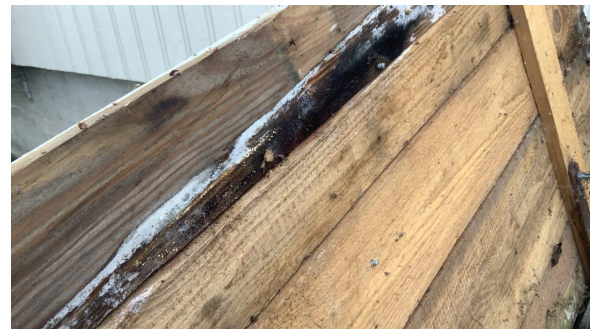
Det er fuktskader i treverk på lemmer, sannsynligvis som følge av høy luftfuktighet i kjellernedgangen.

Fuktskader i treverk på lem.

Det bør etableres ventilasjon av kjellernedgangen for å forhindre nye fuktskader.

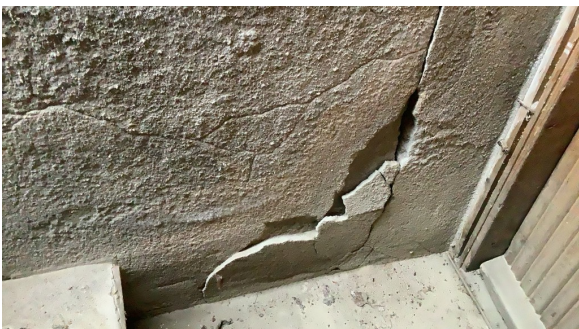
Det er sprekkdannelser i murte/støpte vanger.

Sprekkdannelser i murt/støpt vange.

Følg med på eventuell utvikling i sprekkdannelser. Hvis utvikling oppstår bør det graves opp rundt kjellernedgang for å forankre vanger til grunnmur.

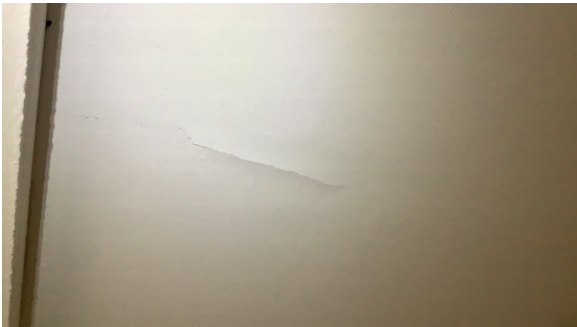
Det er oppsprekking i malt himling.

Oppsprekking i himling.

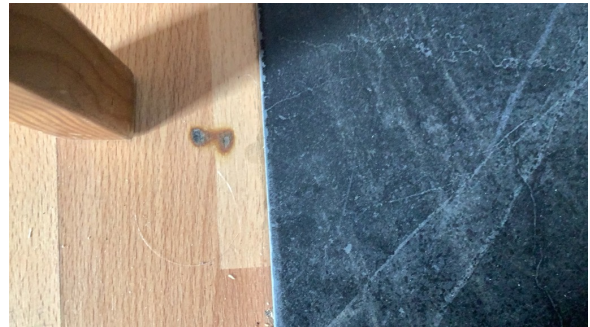
Svimerke i laminatgulv.

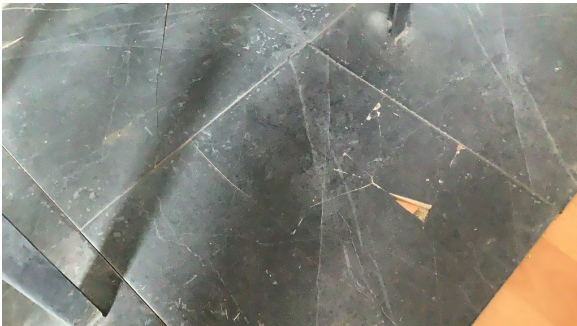
Sprukne gulvfliser under ildsted.

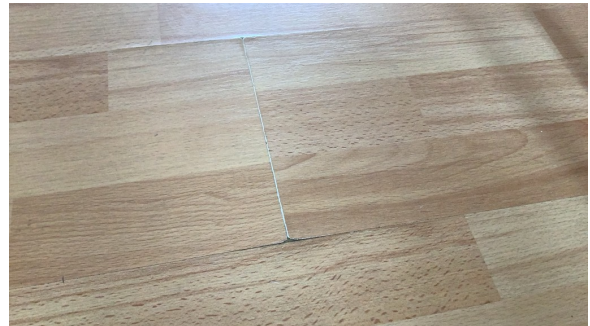
Det er fuktskadet laminatgulv i stue.

Svellskadet laminatgulv.

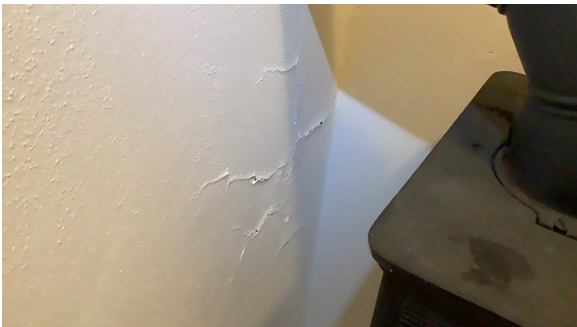
Det er sprekker i maling på pipe.

Sprukket maling på pipe.

Deler av pipe bør vedlikeholdes.

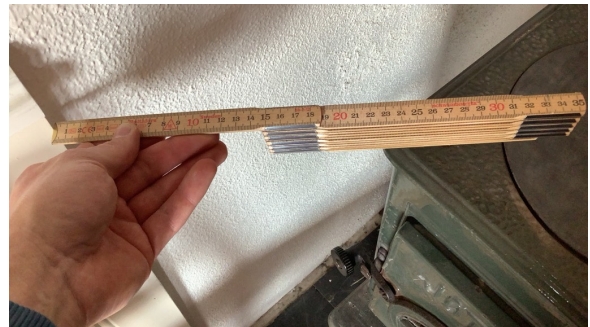
Liten avstand til brennbart materiale.

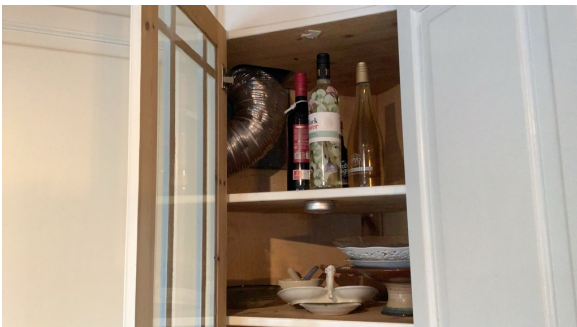
Pipevange er innkledd bak kjøkkenskap.

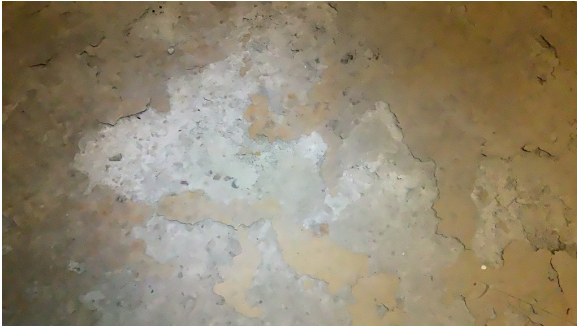
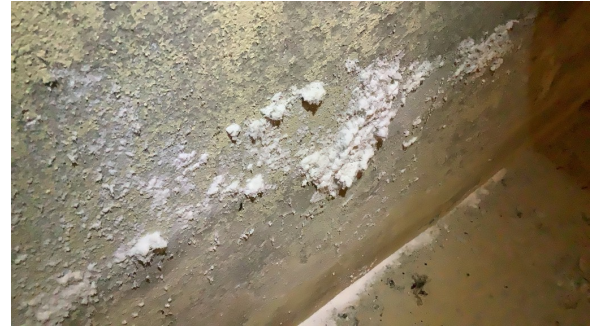
- Det er påvist indikasjoner på noe fuktgjennomtrenging i kjellergulv.
- Det er påvist indikasjoner på noe fuktgjennomtrenging inn i kjellermur.

Eksempel på saltutslag på gulv.

Eksempel på saltutslag på grunnmur.

Luftfuktigheten må senkes i kjeller for å forhindre økt skadeomfang, og dette kan gjøres ved å montere en fuktstyrt luftavfukter. Muggdannelse må rengjøres fra dørblad og trapp.

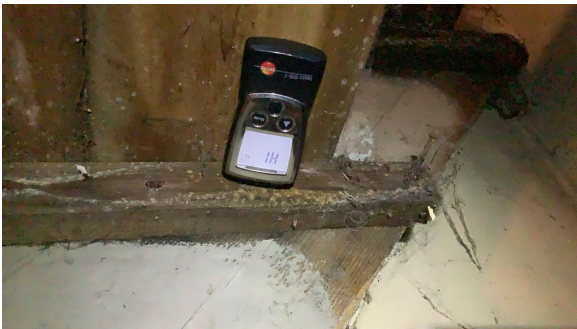
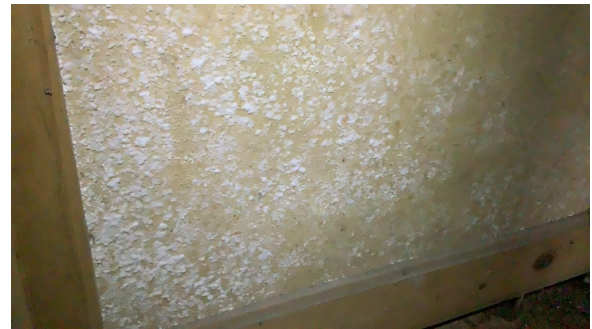
Det er høy luftfuktighet i kjeller, og dette har bidratt til begynnende fuktskader på trapp og muggdannelse på dørbled.

Begynnende fuktskader og vått treverk på trapp.

Muggdannelse på dørblad.

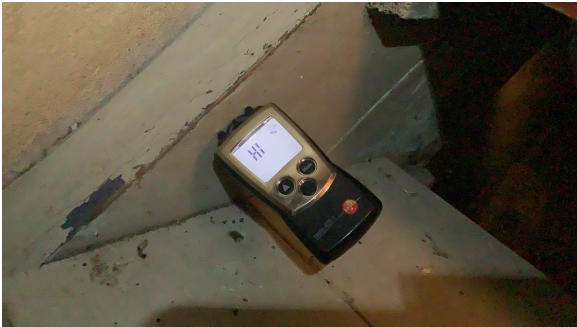
Trappevange til kjeller er montert inntil grunnmur, og denne måles våt på befaringsdagen. Det er begynnende fuktskader under trappetrinn.

Trappevange måles våt.

Trapp bør flyttes ut fra grunnmur for å hindre at vange kan trekke til seg fukt fra grunnmur.

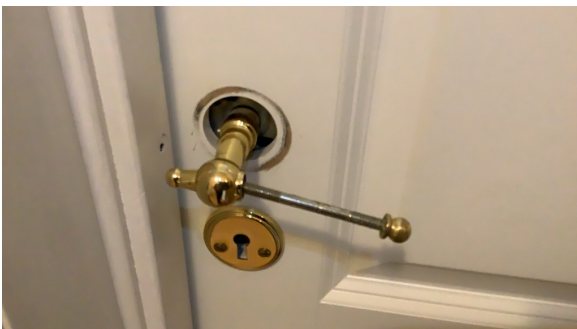
Eksempel på vrider som mangler skilt og trehylse.

Enkelte dørvidere bør skiftes ut.

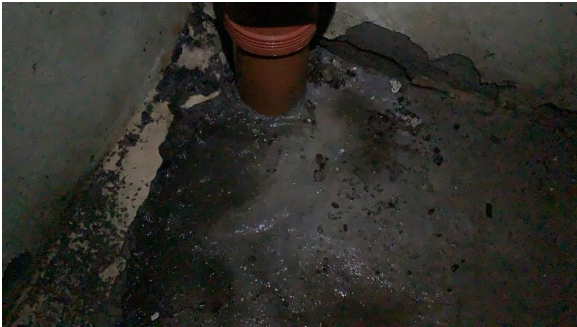
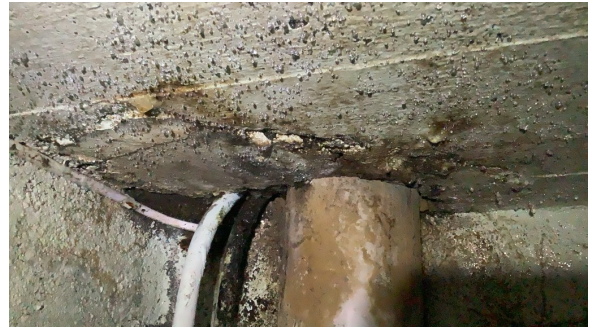
Fukt med ukjent årsak i området ved vann- og avløpsrør og innkassing for avløpslufting.

Vann på gulv under rør i kjeller.

Vanndråpe på undersiden av støpt dekke i kjeller.

Fuktskadede laminatgulf og malte plater må rives i stue for undersøkelser og for å avdekke lekkasje.

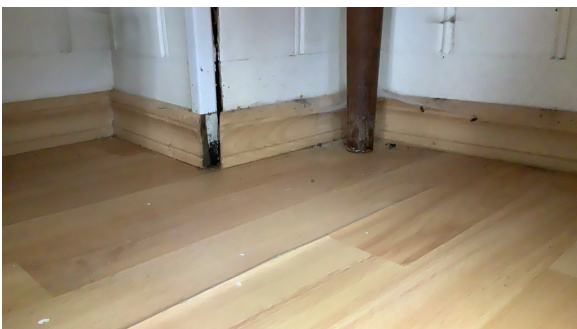
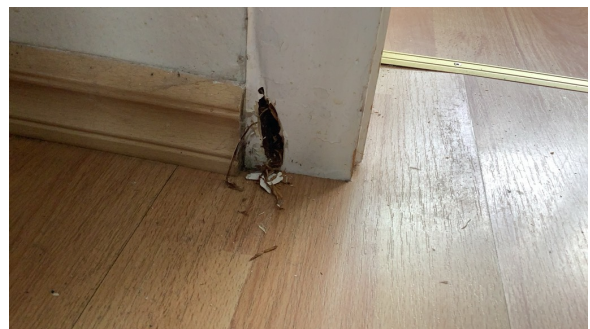
I første etasje er det påvist svellskadede plater på vegg, råteskader i karmlist og svellskadede laminstgulf i stue.

Det mistenkes tilfarergulv på det støpte dekket i stue, og da kan eventuell fukt fra lekkasje bli liggende på det støpte dekket.

Svellskader i veggplater og laminatgulv i stue.

Råteskadet karmlist på åpning.

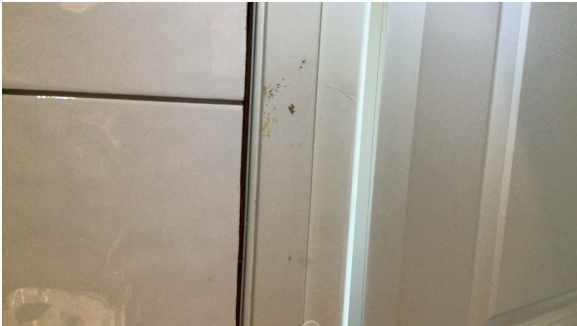
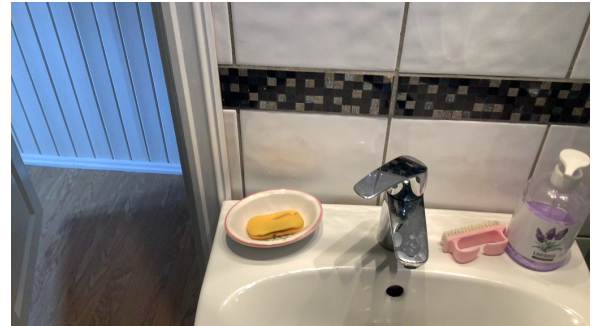
- Det er vindu/dør med ikke fuktbestandige materialer i våtsonen (ved vask, dusj, badekar, osv.), løsningen eller byggematerialet er uegnet.

Dørens plassering medfører risiko for fuktskade, men det var ingen tegn til fuktskade på befaringdagen. Det må monteres list i overgang mellom veggfliser og dør.

Manglende avslutning av veggfliser mot dør.

Dør er plassert i den definerte våtsonen ved servant.

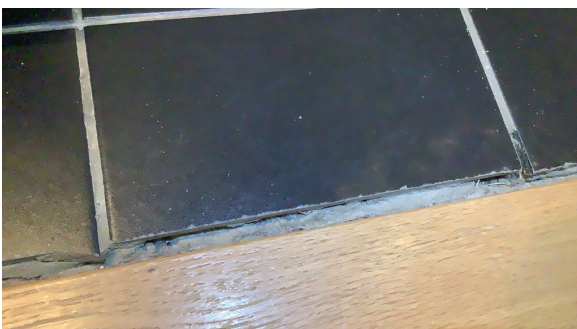
Det er mangelfull avslutning mot dørterstel.

Mangelfull avslutning mellom gulvfliser og dørterstel.

Fuge eller eikelist bør monteres i overgang mellom gulvfliser og dørterstel.

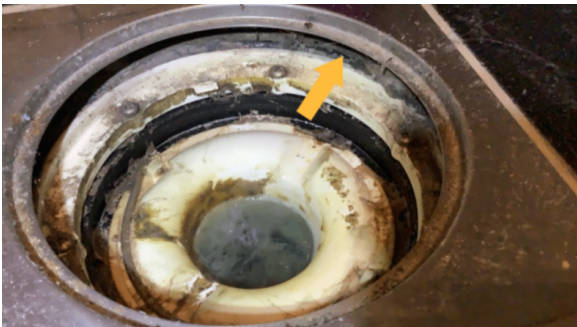
- Uten membran/tettesjikt er det høy risiko for at vann trenger gjennom konstruksjonene og kan medføre fuktskader.

Plastsluk, og det er ikke tettesjikt rundt sluk. Pil viser selve sluket, og her skulle tettesjikt vært synlig.

Badet kan ikke utsettes for vannpåkjenning. Tett dusjkabinett må benyttes, og sluk/avløp må holdes åpent til renovering skjer. Kostnadsestimat gjelder renovering av rommet.

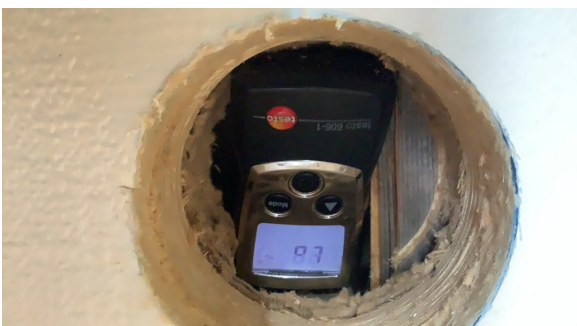
Hulltaking er foretatt uten å påvise unormale forhold. Fuktkvotemåling (vekt%) i konstruksjonen ble målt til 8. Hulltaking er foretatt i soverom bak dusjkabinett.

Hulltaking, og det måles tørt.

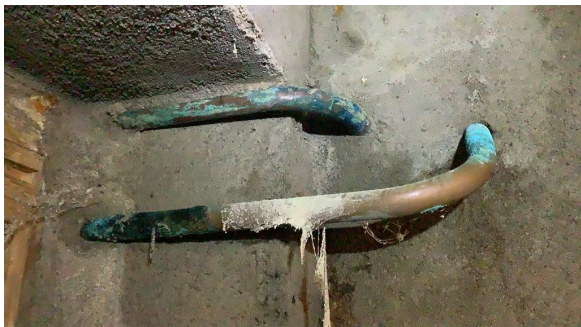
Lekkasjevann fra rør i rør system ledes til kjellerrom uten sluk eller lekkasjesikring. Det er påvist irring på enkelte rør.

Eksempel på irring på rør.

- Anlegget må sjekkes av fagperson, som må utføre eventuelle tiltak på anlegget.  
Avvik angående lekkasjevann kan fjernes ved å montere lekkasjesikring under enden av varerør i kjeller.

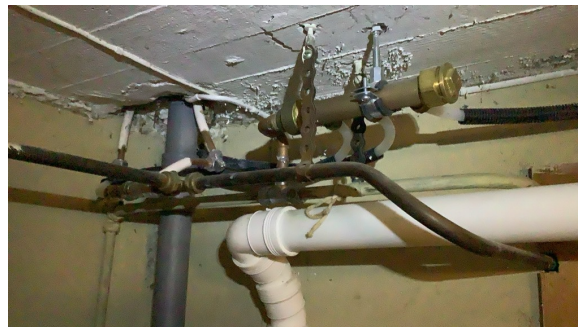
Eventuelt lekkasjevann fra rør i rør system ledes til kjellerrom uten sluk

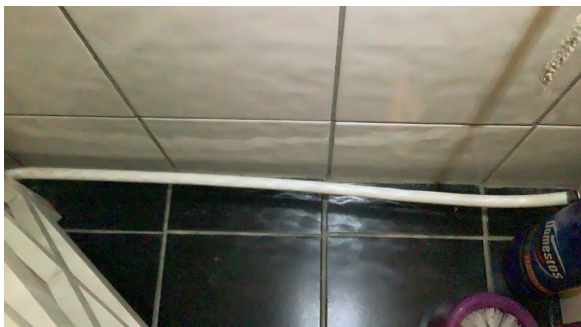
Ufagmessig montering av vannrør da dette ikke er klamret.

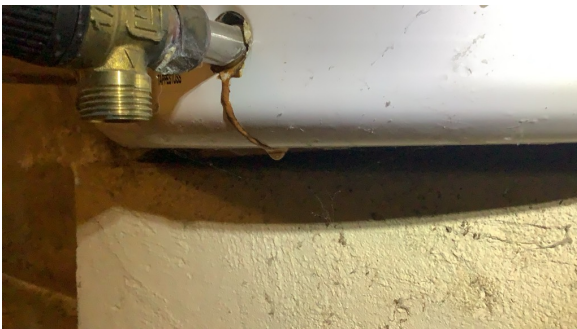
Det er påvist drypplekkasje fra varmtvannstank, ikke fra tappestuss, men fra selve tanken.

Lekkasje fra varmtvannstanken.

Fagperson må undersøke tanken for å se om lekkasje kan utbedres, eller om tank må byttes.

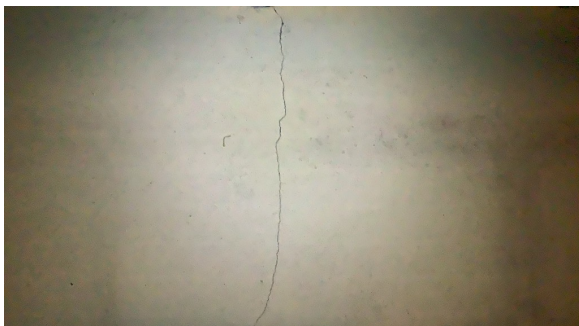
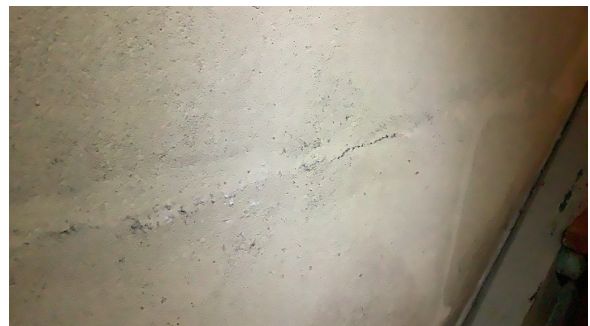
- Det er registrert horisontalriss som er symptom på jordtrykk.
- Det er registrert skråriss som er symptom på setninger.

Innvendig skråriss.

Innvendig horisontalriss.

Følg med på eventuell utvikling.

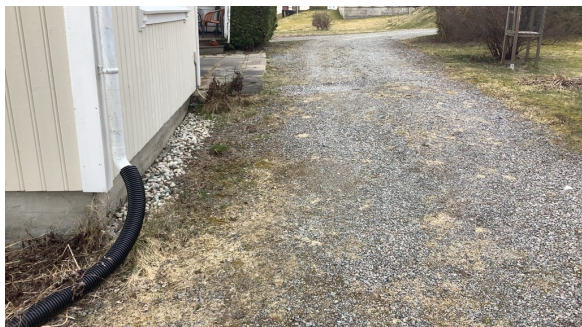
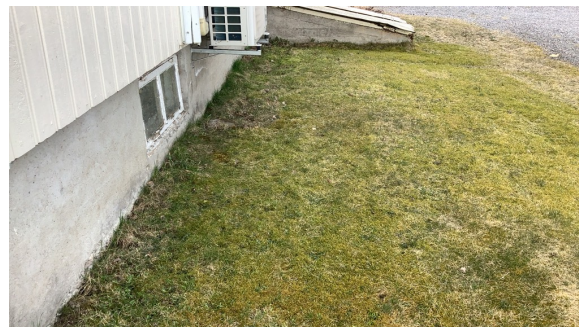
Utilfredsstillende fall fra bolig.

Terrengjustering bør utføres for å etablere tilfredsstillende fall fra boligen. Tilfredsstillende fall vil være minimum 1:50 i en avstand på minimum 3 meter fra boligen.

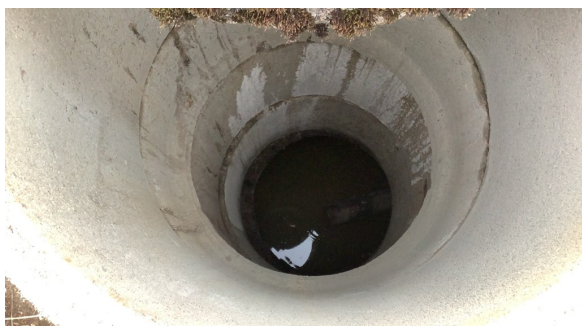
Skjevheter i kumringer i septikkum.

Følg med på eventuell utvikling på kumringenes skjevheter.
