# Tilstandsrapport

Enebolig med utleiedel i underetasje

Halvdan Lunds veg 28 , 2413 ELVERUM

Befaringsdato: 16.01.2026

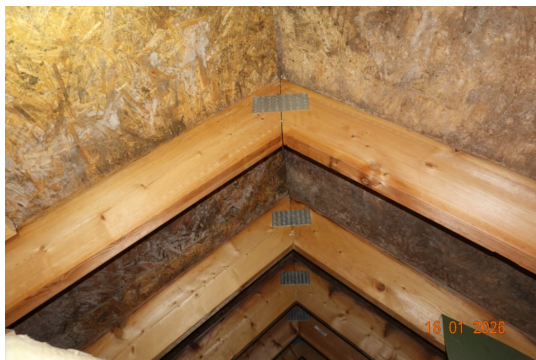
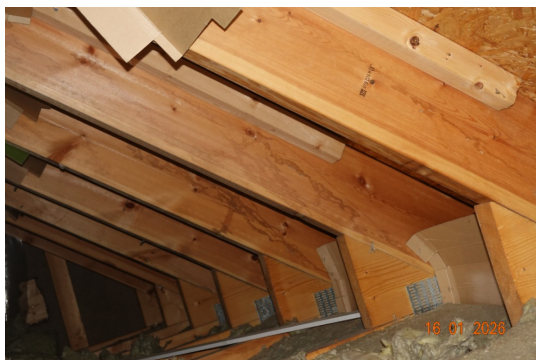
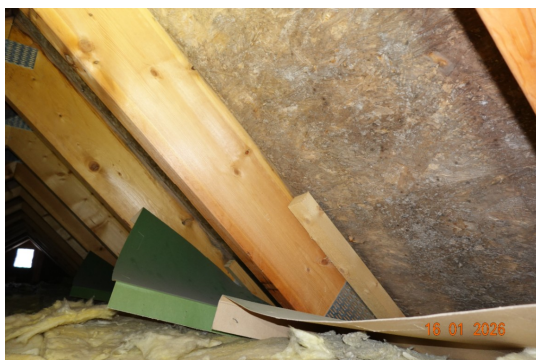
Det er påvist svertesopp i undertak ved loftsluke. Ved bruk av fuktmåler ble det ikke registrert unormale verdier.

Det er påvist fuktskjolder på takkonstruksjon ved raft.  
Raftepapp er dårlig festet på loft.

Ved påbygging av 2.etasje med takstoler ble deler av taket stående med presenning over natten. Denne natten var det mye regn så sannsynligvis er det grunnen til svertesopp på OSB-platene.

Påført klorvask, brukt børste og vasket med vann. Satt på avfukter.

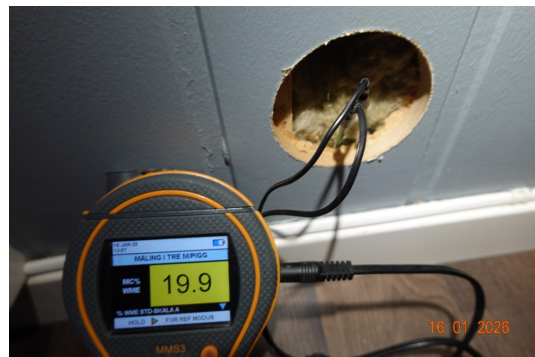
Hulltaking er foretatt og det er påvist avvik i konstruksjonen.

- Det er påvist indikasjoner på noe fuktgjennomtrenging inn i kjellermur.

- Det påviste fuktnivå gir grunn til å overvåke konstruksjonen jevnlig for å se utvikling over tid, og eventuelt foreta tiltak for å unngå fuktskader.

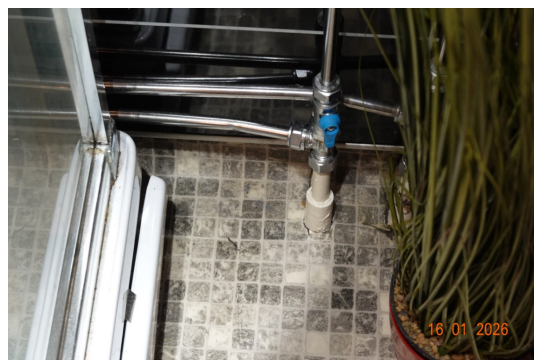
Dersom dette ikke utbedres, er det økt risiko for fukt under våtromsbelegg ved lekkasje.

Rørgjennomføringer i våtromsbelegg bør tettes eller utbedres av fagkyndig for å sikre tilstrekkelig tetthet i gulvet.

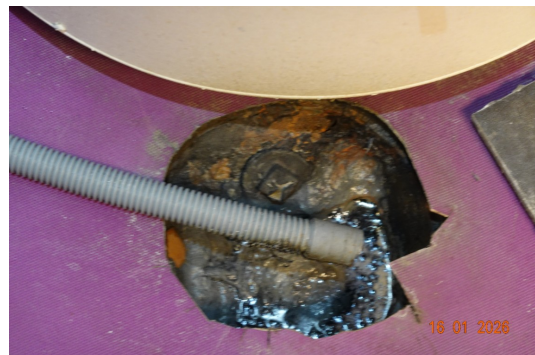
Det er ikke etablert tilluftspalte under innerdør.  
Overgangen mellom sluk og våtromsbelegg er ikke tett, og våtromsbelegget er lagt provisorisk på støpt gulv.  
Gulvflatene er ikke tette.  
Det er registrert rust i støpejernsluk.  
Ventilasjonen er ikke tilstrekkelig i henhold til dagens krav.

Overgangen mellom sluk og våtromsbelegg må utbedres, og våtromsbelegget bør legges fagmessig for å oppnå tett gulvflate.  
Manglende tetthet kan føre til vannlekkasjer og fuktskader i konstruksjonen.

Rust i støpejernsluk bør utbedres eller sluket bør skiftes for å unngå lekkasjer og videre forringelse.

Ventilasjonen må forbedres for å oppfylle dagens krav, slik at risiko for fuktskader og dårlig innneklima reduseres.

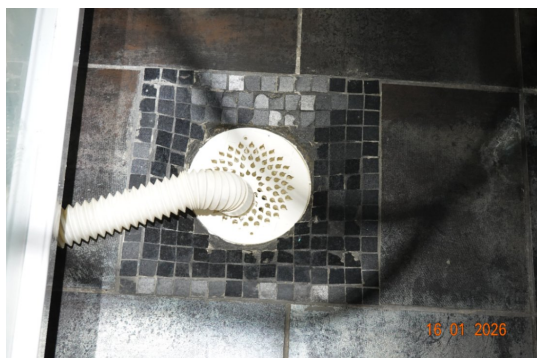
- Det er påvist avvik i fallforhold til sluk i forhold til krav i forskrift på byggetidspunktet.
- Målinger viser at det ikke er fall til sluk (motfall).

Det er påvist sprekk i to fliser. Flere løse fliser.

- Påviste avvik må utbedres, gulvet må bygges med riktig fall.

Det bør utbedres fallforhold slik at vann ledes korrekt til sluk, for å unngå risiko for vannskader i konstruksjonen og omkringliggende arealer. Manglende fall kan føre til at vann blir stående på gulvet eller renner feil vei, noe som øker faren for fuktskader og følgeskader over tid.

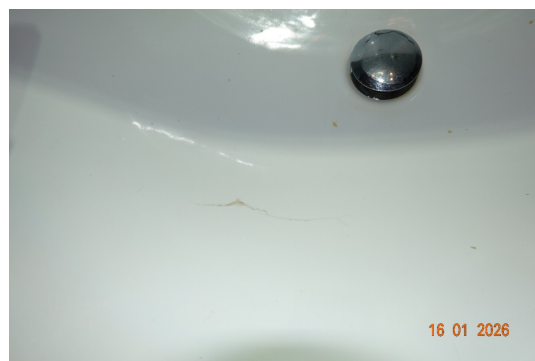
- Det er ikke påvist tilfredsstillende løsning for å synliggjøre lekkasje fra innebygget susterne.
- Det er påvist sprekk i servant.

- Servanten må skiftes.
- Det må gjennomføres ytterligere undersøkelser.
- Uten dreneringsløsning/lekkasjesikring kan lekkasjer pågå over lang tid uten å bli oppdaget. Dette kan føre til omfattende fuktskader i omkringliggende byggematerialer.

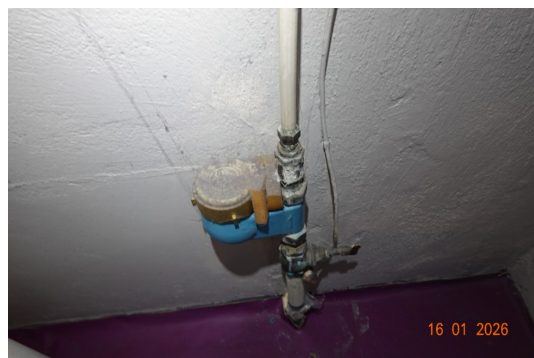
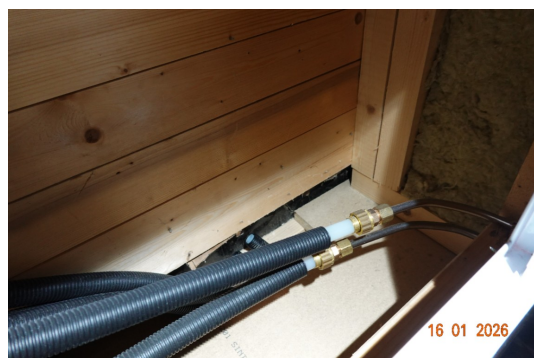
- Det er påvist at eventuelt lekkasjevann fra rør i rør system ikke ledes til sluk eller annen kompenserende løsning.
- Mer enn halvparten av forventet brukstid er passert på innvendige vannledninger.
- Det er irr på rør.

- Anlegget må sjekkes av fagperson, som må utføre eventuelle tiltak på anlegget.
- Andre tiltak:
  - Det bør foretas tiltak på anlegget som sikrer bedre løsning på eventuelt lekkasjevann fra rør i rør system.

Det bør utbedres slik at eventuelt lekkasjevann fra rør-i-rør-systemet ledes til sluk eller annen godkjent løsning, for å redusere risikoen for fuktskader i konstruksjonen.

Irr på rør bør undersøkes nærmere og eventuelt utbedres for å forhindre lekkasjer.

Siden mer enn halvparten av forventet brukstid er passert på vannledningene, bør det vurderes utskiftning for å unngå plutselige skader og vannlekkasjer.

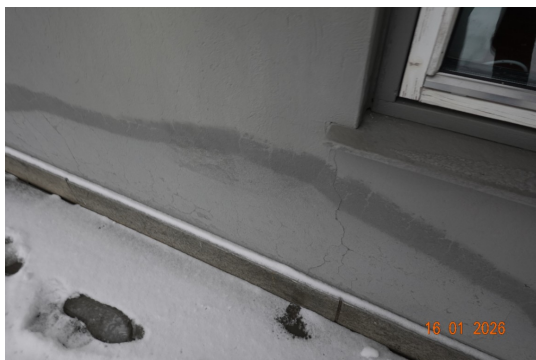
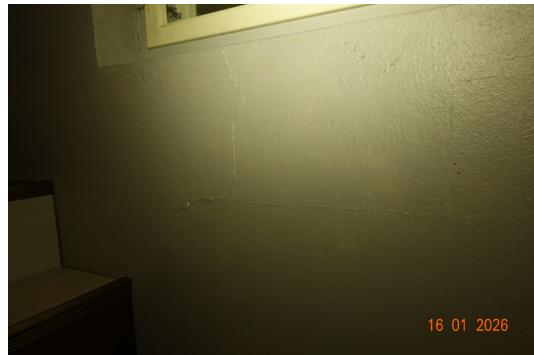
- Det er registrert skråriss som er symptom på setninger.
- Det er påvist andre avvik:

Det er påvist enkelte riss i utvendig murpuss.

- Andre tiltak:
- Lokal utbedring må utføres.

Riss i utvendig murpuss bør utbedres for å hindre videre oppsprekking og redusere risikoen for fuktinntrenging i konstruksjonen.
