Halvdan Lunds veg 28, 2413 ELVERUM

**Flott, familievennlig enebolig med  
utleiedel og flotte, solrike  
uteområder. Sentral beliggenhet.  
Dobbelgarasje på 39 kvm**

# Tilstandsrapport

## ENEBOLIG MED UTELEIEDEL I UNDERETASJE

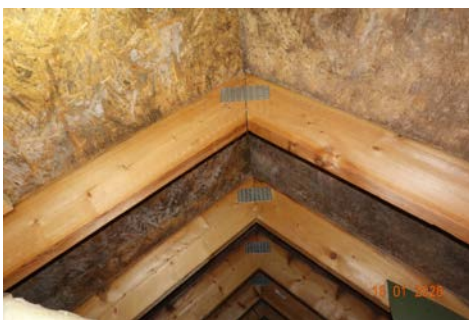
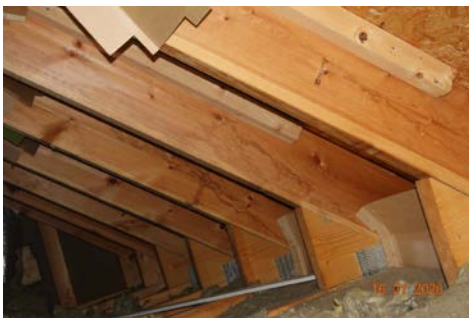
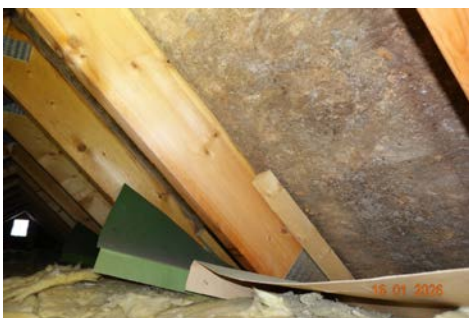
Ved bruk av fuktmåler ble det ikke registrert unormale verdier. Det er påvist fuktskjolder på takkonstruksjon ved raft. Raftepapp er dårlig festet på loft.

Eier opplyser: Det er utført tiltak for å fjerne svertesopp i undertak..  
Påført klorvask, brukt børste og vasket med vann. Satt på avfukter.  
Ved påbygging av 2.etasje med takstoler ble deler av taket stående med presenning over natten. Denne natten var det mye regn så sannsynligvis er det grunnen til svertesopp på OSB-platene.

Anbefaler ytterligere undersøkelser på rafteloft.

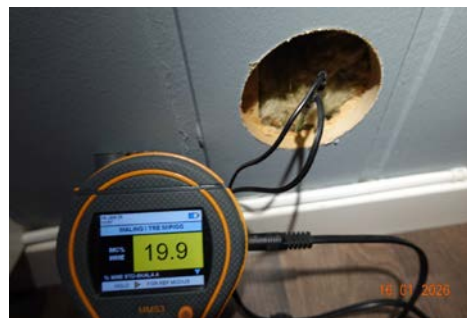
## TG 2 Rom Under Terreng

Innvendig > Rom Under Terreng: Det er påvist indikasjoner på noe fuktgjennomtrenging inn i kjellermur.

- Det påviste fuktnivå gir grunn til å overvåke konstruksjonen jevnlig for å se utvikling over tid, og eventuelt foreta tiltak for å unngå fuktskader.

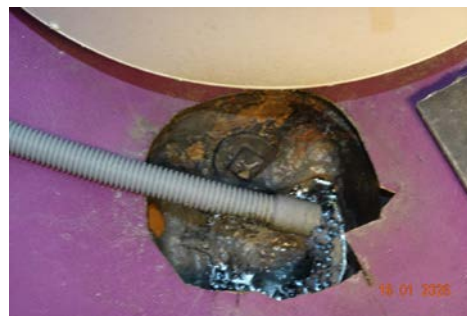
Våtrom > Kjeller under hoveddel > Vaskerom > Generell: Våtrommet må oppgraderes for å tåle normal bruk etter dagens krav. Det er ikke etablert tilluftspalte under innerdør. Overgangen mellom sluk og våtromsbelegg er ikke tett, og våtromsbelegget er lagt provisorisk på støpt gulv. Gulvflatene er ikke tette. Det er registrert rust i støpejernsluk. Ventilasjonen er ikke tilstrekkelig i henhold til dagens krav.

Ventilasjonen må forbedres for å oppfylle dagens krav, slik at risiko for fuktskader og dårlig innelima reduseres.

**Kostnadsestimat: 100 000 - 200 000**

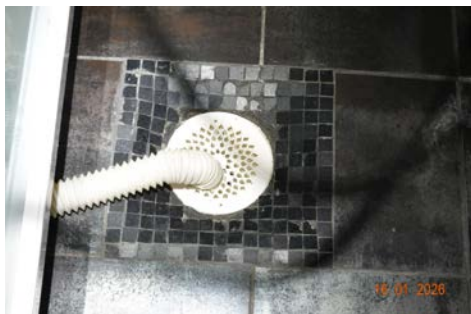
Våtrom > 1.etasje > Bad > Overflater Gulv: Det er påvist avvik i fallforhold til sluk i forhold til krav i forskrift på byggetidspunktet. Målinger viser at det ikke er fall til sluk (motfall). Det er påvist sprekk i to fliser. Flere løse fliser. Manglende fugemasse i mellom flisfuger. Ufagmessig lagt fliser ved sluk.

Det bør utbedres fallforhold slik at vann ledes korrekt til sluk, for å unngå risiko for vannskader i konstruksjonen og omkringliggende arealer. Manglende fall kan føre til at vann blir stående på gulvet eller renner feil vei, noe som øker faren for fuktskader og følgeskader over tid.

Kostnadsestimat: 100 000 - 200 000

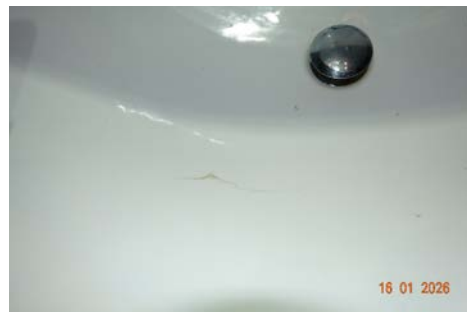
## 1.ETASJE > BAD

Våtrom > 1.etasje > Bad > Sanitærutstyr og innredning: Det er ikke påvist tilfredsstillende løsning for å synliggjøre lekkasje fra innebygget systerne. Det er påvist sprekk i servant. Behov for justering/stramming av skapdører.

- Servanten må skiftes.
- Det må gjennomføres ytterligere undersøkelser.
- Uten dreneringsløsning/lekkasjesikring kan lekkasjer pågå over lang tid uten å bli oppdaget. Dette kan føre til omfattende fuktskader i omkringliggende byggematerialer.

Kostnadsestimat: 20 000 - 100 000

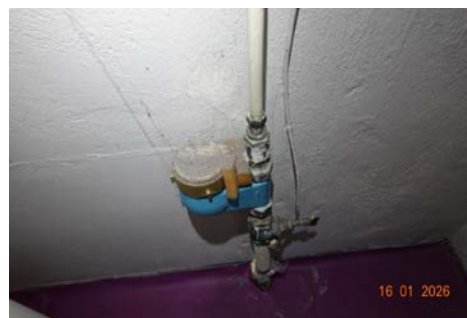
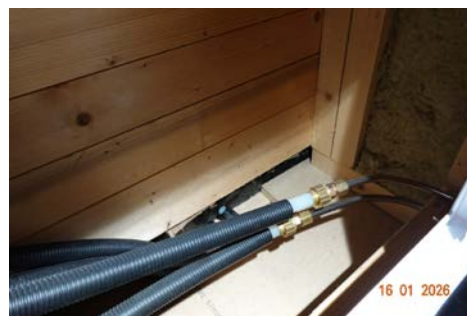
Tekniske installasjoner > Vannledninger: Det er påvist at eventuelt lekkasjevann fra rør i rør system ikke ledes til sluk eller annen kompenserende løsning. Mer enn halvparten av forventet brukstid er passert på innvendige vannledninger. Det er irr på rør.

Irr på rør bør undersøkes nærmere og eventuelt utbedres for å forhindre lekkasjer.

Siden mer enn halvparten av forventet brukstid er passert på vannledningene, bør det vurderes utskifting for å unngå plutselige skader og vannlekkasjer.

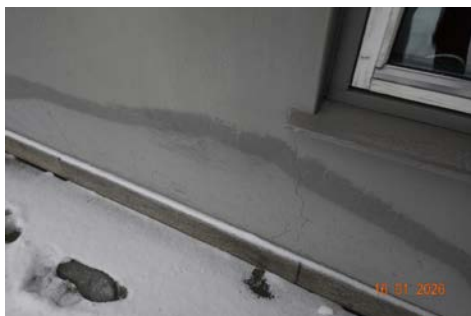
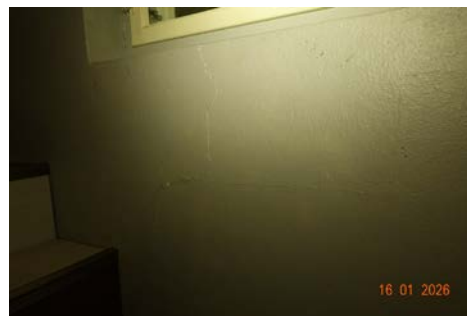
Tomteforhold > Grunnmur og fundamenter: Det er påvist enkelte riss i utvendig murpuss.

- Andre tiltak:
- Lokal utbedring må utføres.

Riss i utvendig murpuss bør utbedres for å hindre videre oppsprekking og redusere risikoen for fuktinntrenging i konstruksjonen.
