# Tilstandsrapport

📍 Torgeir Bjørnaraas gate 4, 1807 ASKIM

# gnr. 52, bnr. 638

Rapportdato: 07.07.2023

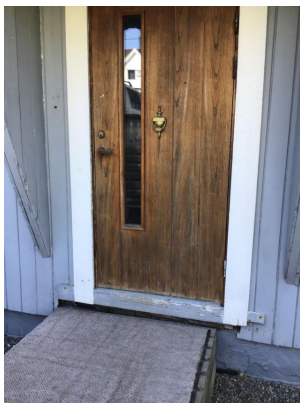
Bygningen har teak hovedytterdør til 1.etg.

- Det er påvist avvik rundt innsettsdetaljer.

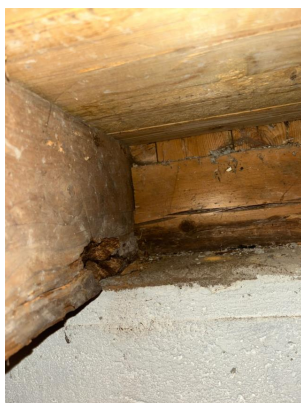
Etasjeskiller er av trebjelkelag.

Det registreres råte i bjelkelag mot gårds plass i teknisk rom.

- Målt høydeforskjell på mellom 10 - 20 mm innenfor en lengde på 2 meter. Tilstandsgrad 2 gis med bakgrunn i standardens krav til godkjente måleavvik.
- Målt høydeforskjell på over 20 mm innenfor en lengde på 2 meter. Tilstandsgrad 3 gis med bakgrunn i standardens krav til godkjente måleavvik.
- Det er registrert symptom på sopp/råte.
- Målt høydeforskjell på over 15 mm gjennom hele rommet. Tilstandsgrad 2 gis med bakgrunn i standardens krav til godkjente måleavvik.

Det ble ved hjelp av streklaser foretatt kontroll av planhetsavvik i etasjene. Det registreres høydeforskjell i 1.etg med 2 cm på ca 2 meter ved pipe. Kjøkken 1 cm over rommet svanker og buler i overflate. Soverom 2 cm over rommet.

- For å få tilstandsgrad 0 eller 1 må høydeforskjeller rettes opp. Det vil imidlertid sjelden være økonomisk rasjonelt som et enkeltstående tiltak i en bolig som dette. Dersom boligen en gang skal renoveres, kan man vurdere slike tiltak.
- Råteskadet treverk må skiftes.
- Nye bjelker må settes inn.

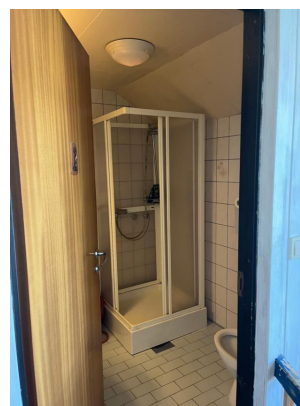
Bad 2.etg.

Badet har gulv med fliser, vegger med fliser og takess plater i himling. Rommet er innredet med dusjkabinett, gulvmontert toalett baderoms innredning på 90 cm med underskap med heldekkende servant, overskap med speil og lys. Det er mekanisk avtrekk i himling. Fall på gulv med 0,5 cm mot sluk.

TG-3 satt grunnet alder.

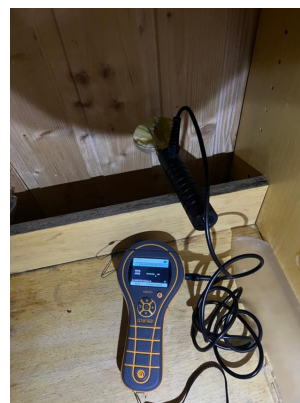
Hulltaking er foretatt uten å påvise unormale forhold. Hulltaking er foretatt ved/i Fra underskap hybelkjøkken..

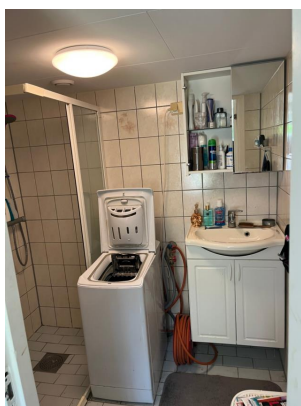
Det er mekanisk avtrekk i himling, Fall mot sluk på 2 cm.

TG-3 satt grunnet alder.

- Våtrommet må oppgraderes for å tåle normal bruk etter dagens krav.

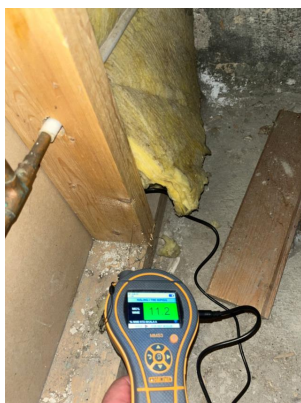
Det måles i bunnsvill fra teknisk rom mot dusj nisje, ingen unormale målinger registrert på befaringen.

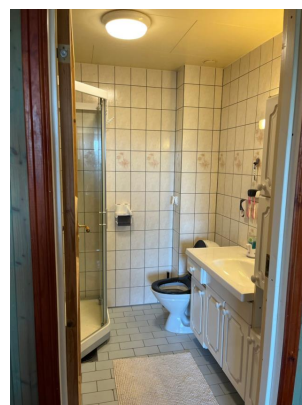
Mekanisk avtrekk i himling. Gulvet er så og si rett ingen fall mot sluk.

TG-3 satt grunnet alder.

- Våtrommet må oppgraderes for å tåle normal bruk etter dagens krav.

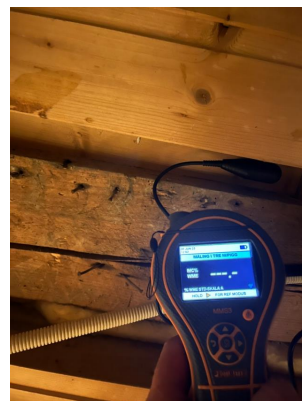
Det ble ikke foretatt hultaking da det er tilgang til bunnsvill mot baderom fra trapp til kjeller.

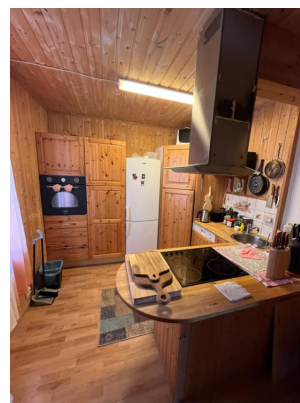
Kjøkkenet har innredning med profilerte fronter. Benkeplaten er av heltre. Det er oppvaskmaskin, komfyr og platetopp.  
Kjøkkeninnredning med heltre profilerte furu fronter, heltre benkeplate med nedsenket oppvaskkum.  
Det er innebygget oppvaskmaskin, komfyr og koketopp med takhengt ventilator i børstet stål.

- Det er påvist skader på overflater/kjøkkeninnredning utover normal slitasjegrad.
- Det er påvist skader/fuktskjolder i kjøkkengulvet.

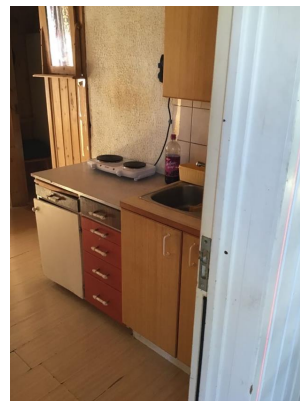
kjøkken 2.etg.

Enkel hybelkjøkken med underskap med laminat benkeplate med nedsenket oppvaskkum.

fliser mellom over og underskap. Det er kokeplate på benk ingen avtrekk over.

- Det er påvist skader på overflater/kjøkkeninnredning utover normal slitasjegrad.
  - Det er påvist skader/fuktskjolder i kjøkkengulvet.
- underskap svveler i skrog ved oppvaskkum..
