Torgeir Bjørnaraas gate 4, 1807 ASKIM

**Bolig registrert som  
flermannsbolig - Pr. i dag utleid for  
kr. 29.300,- leieinntekt pr. mnd.  
Ytterligere potensiale!**

Nøkkelinfomasjon

Befaringsdato: 05.06.2023

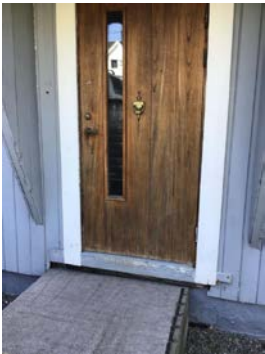
#### Dører - 2 - 3

Bygningen har teak hovedytterdør til 1.etg.

#### Vurdering av avvik:

- Det er påvist avvik rundt innsettsdetaljer.

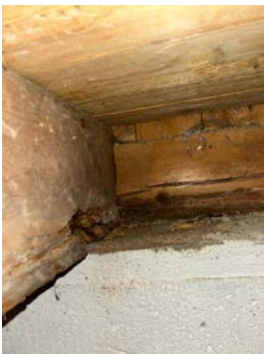
TG 3

Etasjeskiller er av trebjelkelag.

Det registreres råte i bjelkelag mot gårds plass i teknisk rom.

- Råteskadet treverk må skiftes.  
- Nye bjelker må settes inn.

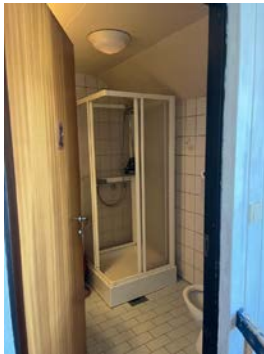
Bad 2.etg.

Badet har gulv med fliser, vegger med fliser og takess plater i himling. Rommet er innredet med dusjkabinett, gulvmontert toalett baderoms innredning på 90 cm med underskap med heldekkende servant, overskap med speil og lys. Det er mekanisk avtrekk i himling. Fall på gulv med 0,5 cm mot sluk.

TG-3 satt grunnet alder.

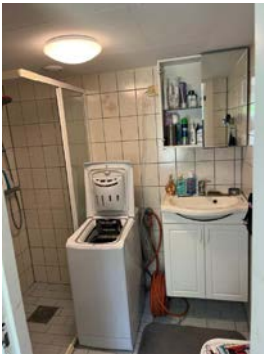
## KJELLER > BAD/VASKEROM

Det er mekanisk avtrekk i himling, Fall mot sluk på 2 cm.

TG-3 satt grunnet alder.

- Våtrommet må oppgraderes for å tåle normal bruk etter dagens krav.

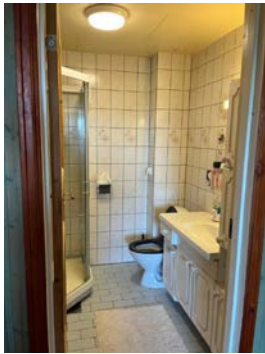
## ETASJE1 > BAD/VASKEROM

Mekanisk avtrekk i himling. Gulvet er så og si rett ingen fall mot sluk.

TG-3 satt grunnet alder.

- Våtrommet må oppgraderes for å tåle normal bruk etter dagens krav.

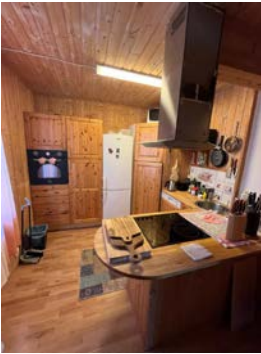
Kjøkkeninnredning med heltre profilerte furu fronter, heltre benkeplate med nedsenket oppvaskkum.

Det er innebygget oppvaskmaskin, komfyr og koketopp med takhengt ventilator i børstet stål.

- Det er påvist skader på overflater/kjøkkeninnredning utover normal slitasjegrad.
- Det er påvist skader/fuktskjolder i kjøkkengulvet.

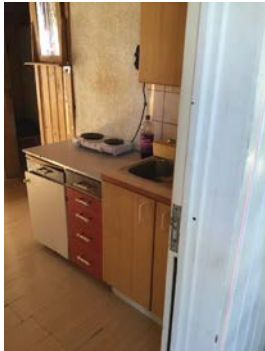
kjøkken 2.etg.

Enkel hybelkjøkken med underskap med laminat benkeplate med nedsenket oppvaskkum.

fliser mellom over og underskap. Det er kokeplate på benk ingen avtrekk over.
