Tilstandsrapport

Fritidsbolig (leilighet)
  Bavallstunet 170, 5710 SKULESTADMO
  VOSS kommune
  # gnr. 50, bnr. 162, snr. 4

Befaringsdato: 05.09.2024

Autorisert foretak: Bang Takst AS

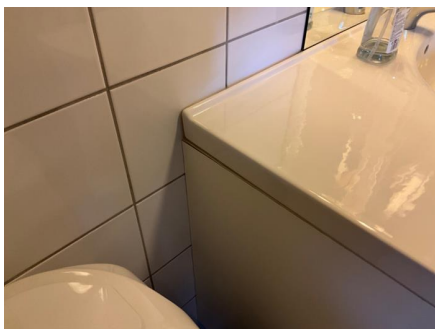
Sanitærutstyr og innredning er visuelt kontrollert uten å avdekke avvik utover normal bruksslitasje.

Merk:

Minimale antydninger til fuktsvelling på baderomsinnredning.

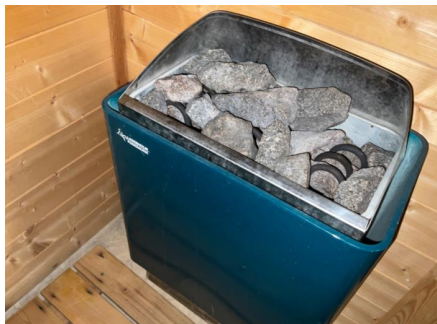
TG 2 Teknisk anlegg

Vurdering av avvik:

- Det er ikke behov for umiddelbare utbedringstiltak, men ut ifra alder kan svikt lett oppstå.

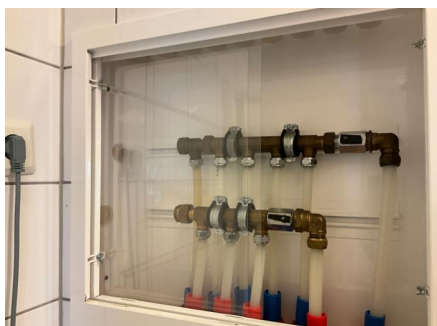
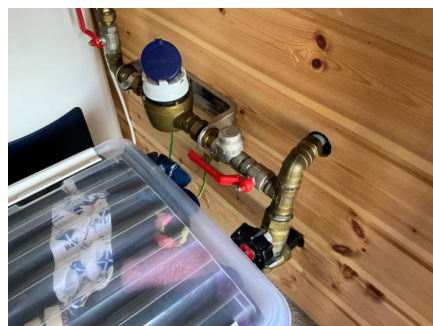
TG 1 Vannledninger

Vannforsyningsrør av PEX-rør (rør-i-rør system).
Fordelerskap er plassert på badet.
Stoppekran er plassert i bod m/utvendig adkomst.

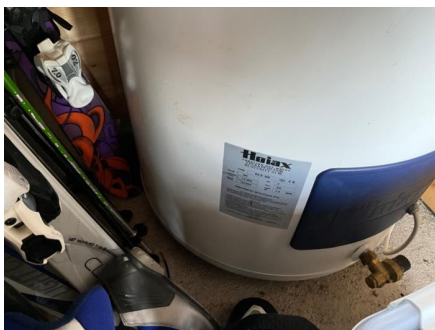
📌 TG 1 Varmtvannstank

Varmtvannsbereder på 200 liter fra Høiax, plassert i bod m/utvendig adkomst.

Årstall: 2006

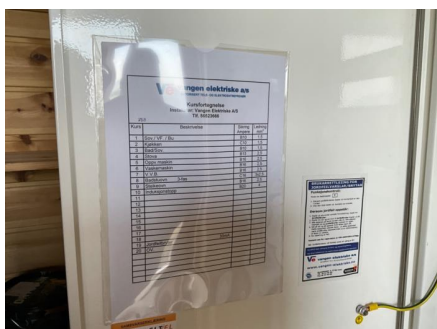
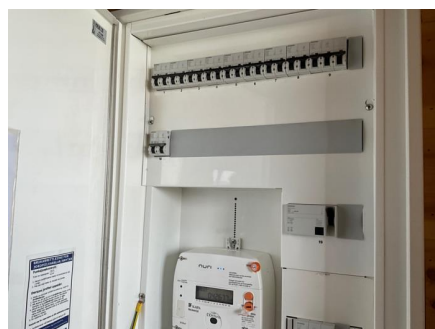
📌 TG 2 Elektrisk anlegg

- Foreligger det kontrollrapport fra offentlig myndighet – Det Lokale Eltilsyn (DLE) eller eventuelt andre tilsvarende kontrollinstanser med avvik som ikke er utbedret eller kontrollen er over 5 år?
Nei

- Har det vært brann, branntilløp eller varmgang (for eksempel termiske skader på deksler, kontaktpunkter eller lignende) i boligens elektriske anlegg?
Nei

- Er det tegn til at det har vært termiske skader (tegn på varmgang) på kabler, brytere, downlights, stikkontakter og elektrisk utstyr? Sjekk samtidig tilstanden på elektrisk tilkobling av varmtvannsbereider, jamfør eget punkt under varmtvannstank
Nei
- Er der synlig defekter på kabler eller er disse ikke tilstrekkelig festet?
Nei

Merk at takstmann ikke har elektrofaglig kompetanse. På generelt grunnlag anbefales det utvidet kontroll av el-anlegg ved eierskifte. Ved nærmere ettersyn av autorisert personell kan det forekomme avvik og kostnader til utbedring som ikke vil bli oppdaget ved en forenklet gjennomgang iht. NS3600 (forskrift til ny avhendingslov).
