# Tilstandsrapport

Boligbygg med flere boenheter

Kaialundveien 18 D, 8624 MO I RANA

Befaringsdato: 12.02.2026

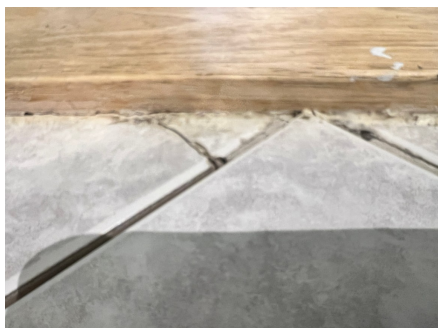
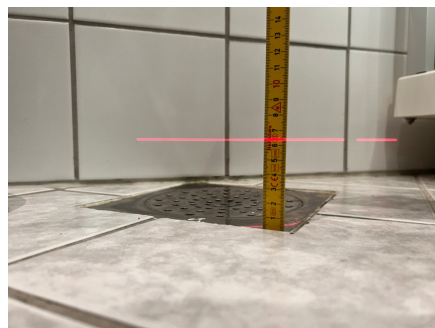
## Vurdering av avvik:

- Våtrommet må totalrenoveres. Alle forhold med tettesjikt, våtsone, sluk m.m. må dokumenteres.

**Kostnadsestimat: 200 000 - 500 000**

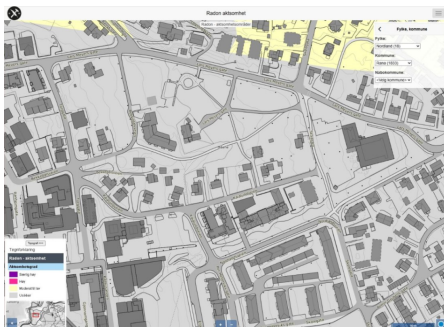
## Vurdering av avvik:

- Det bør gjennomføres radonmålinger.
